PLANO DE MANUTENÇÃO PREDIAL
CEIM MONSENHOR MENDONÇA

SETEMBRO DE 2021

Cliente Prefeitura Municipal de Pouso Alegre

Título Plano de Manutenção Predial

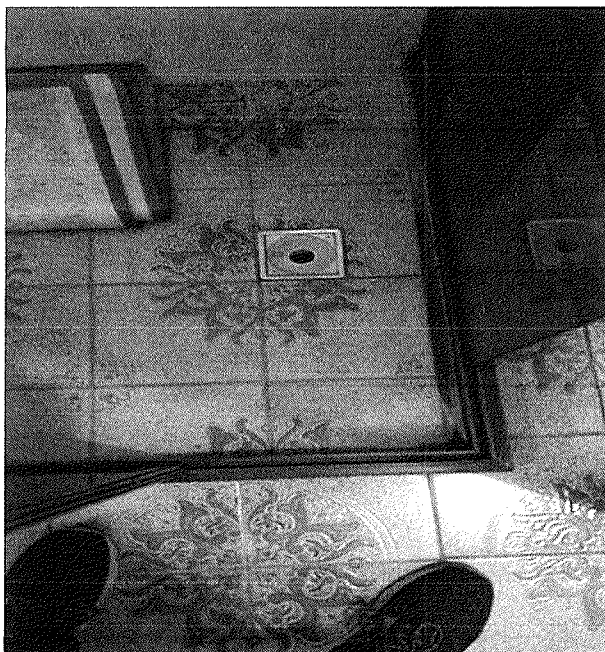
Figura 2 - Ausência de ralo, banheiro

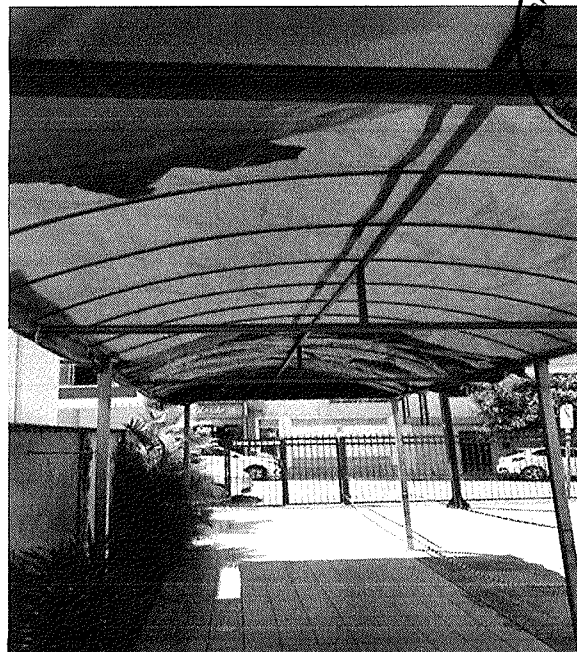
Figura 3 - Cobertura em mau estado de conservação, área externa

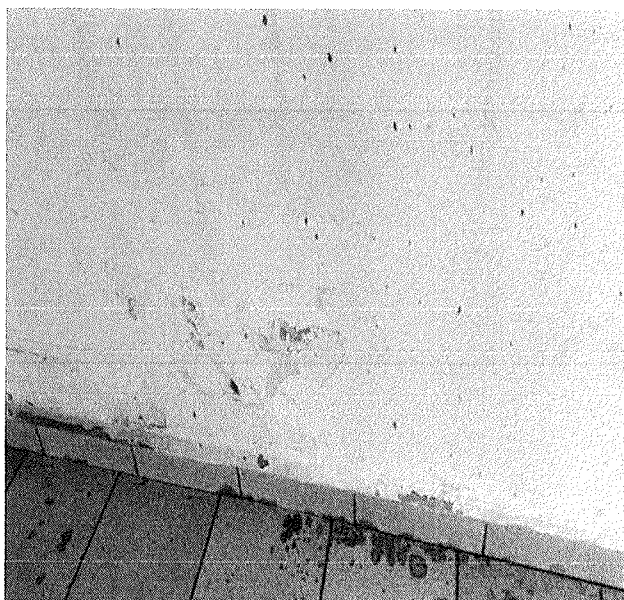
Figura 4 - Descascamento da pintura, quintal

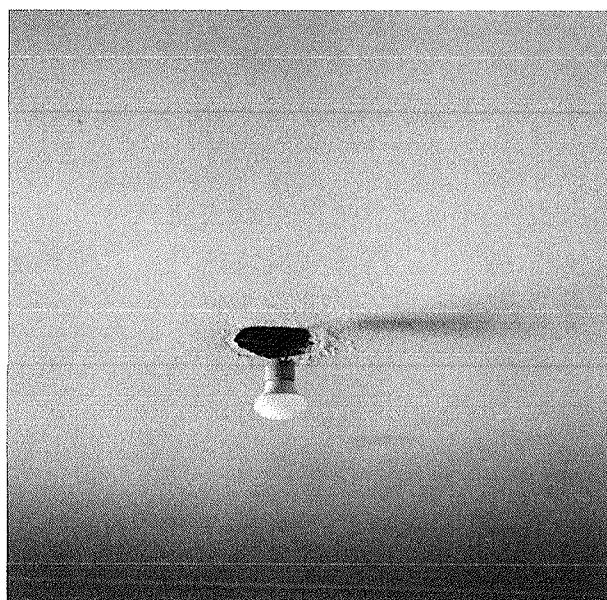
Figura 5 - Ausência de acabamento, banheiro

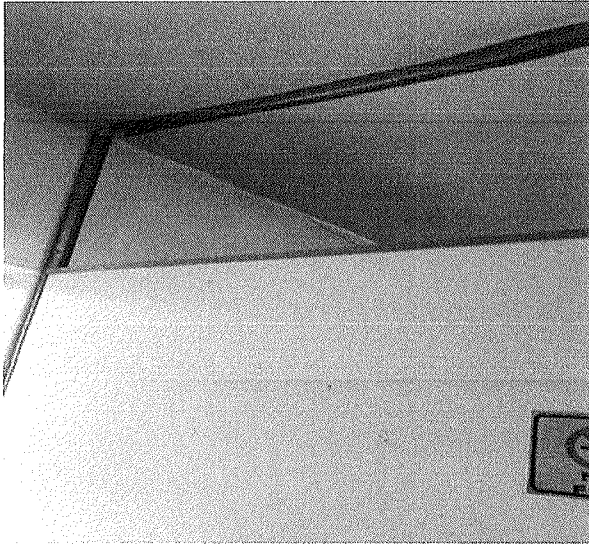
Figura 6 - Falta de acabamento, Dry Wall cozinha

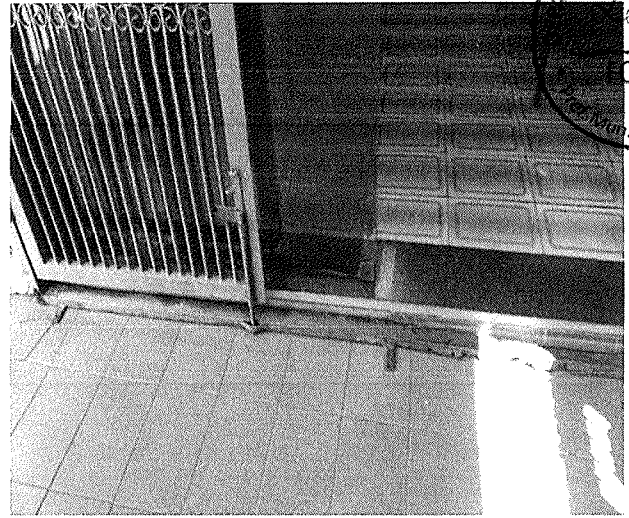
Figura 7 - Ferrugem na porta de entrada

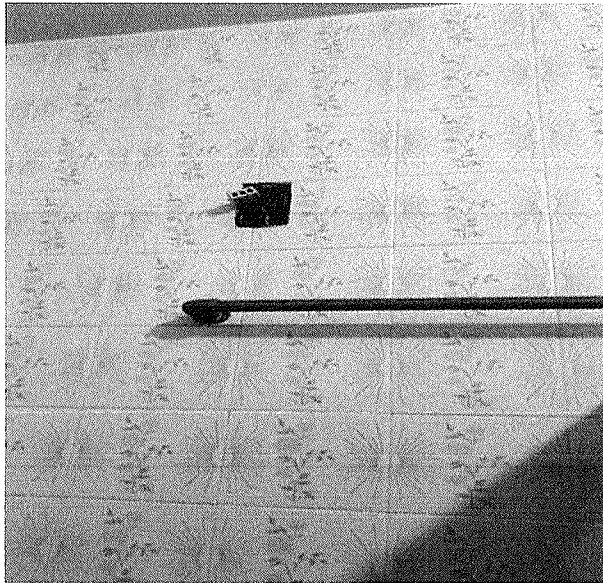
Figura 8 - Fiação exposta, banheiro

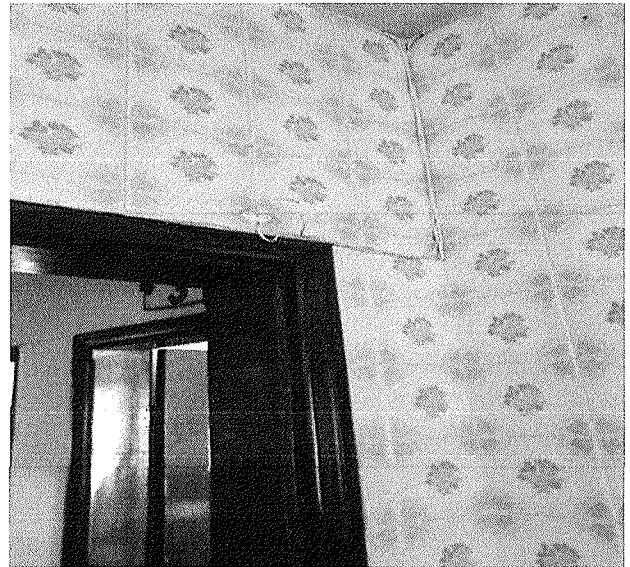
Figura 9 - Fiação exposta, refeitório

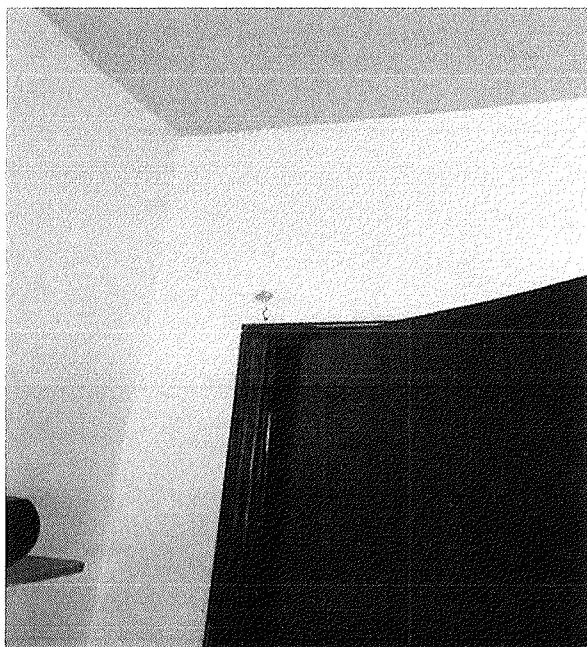
Figura 10 - Fiação exposta, sala 3

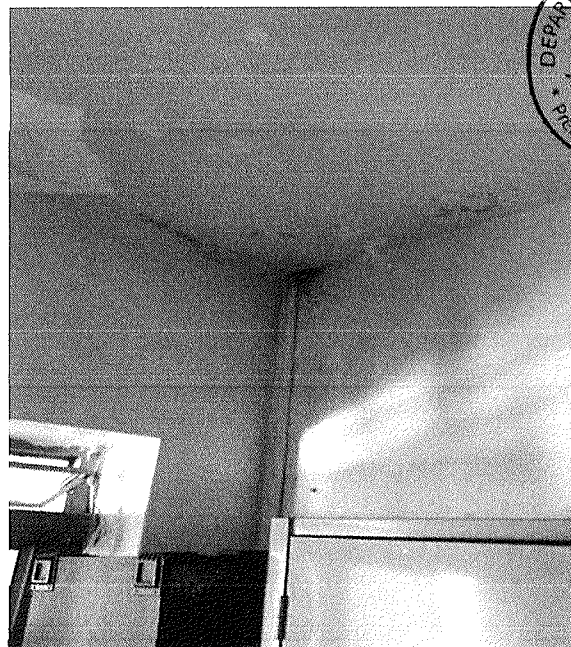
Figura 11 - Infiltração cozinha

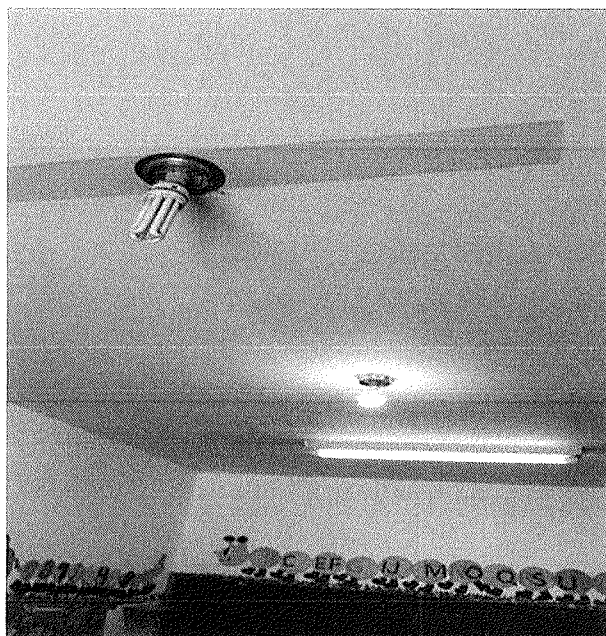
Figura 12 - Lâmpada sem funcionar, sala 2

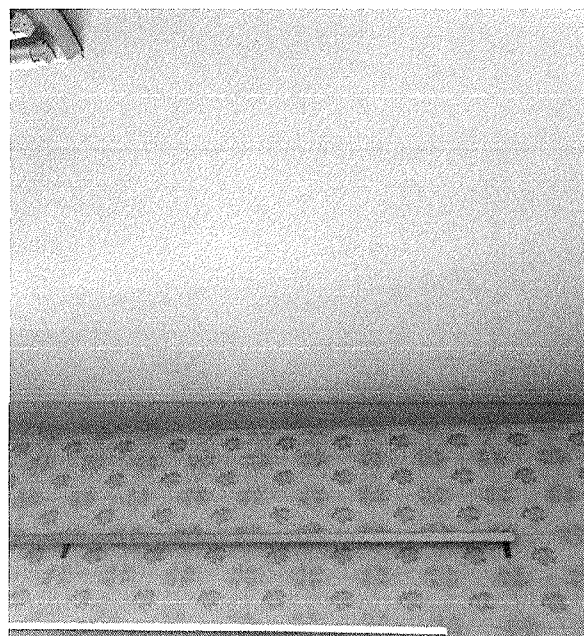
Figura 13 - Pintura da laje danificada, refeitório

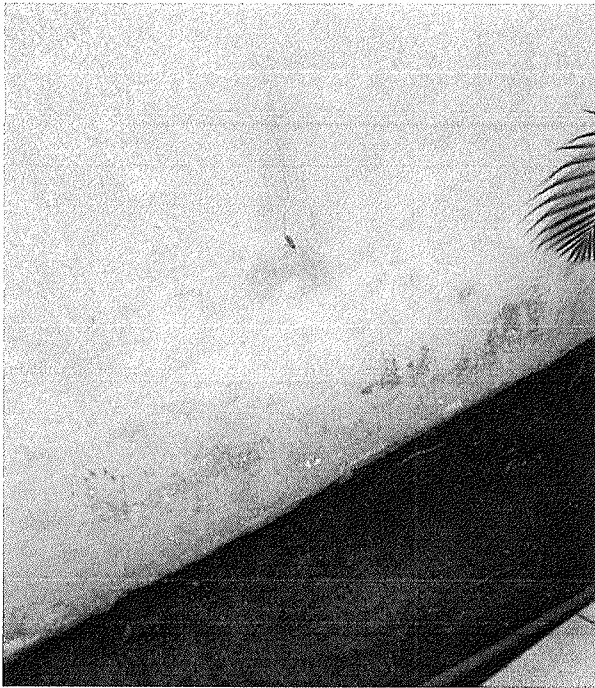
Figura 14 - Pintura danificada, área externa

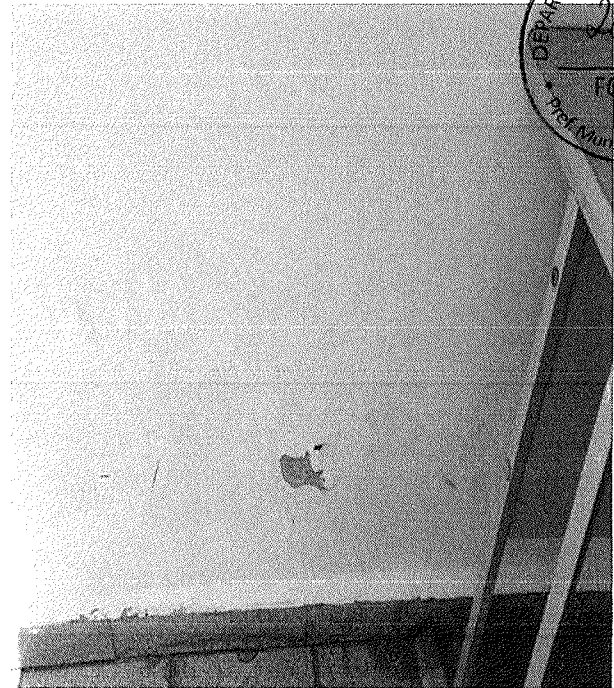
Figura 15 - Pintura e reboco danificados

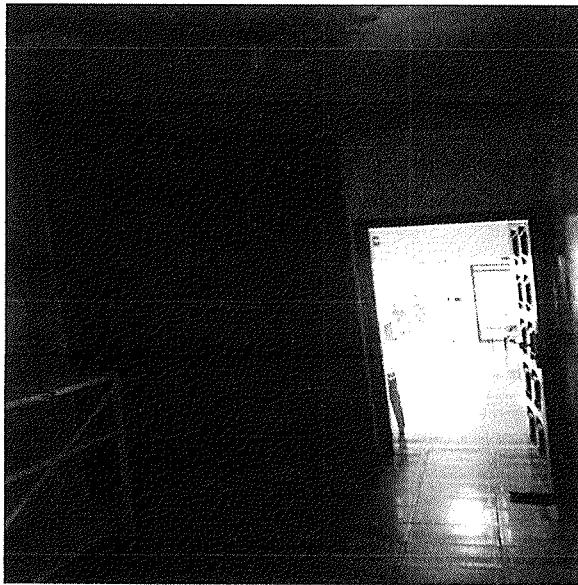
Figura 16 - Pintura na laje danificada

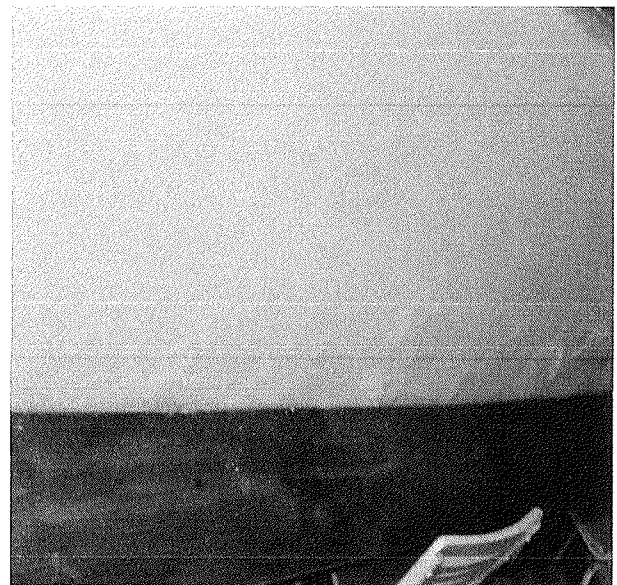
Figura 17 - Reboco estufado, refeitório

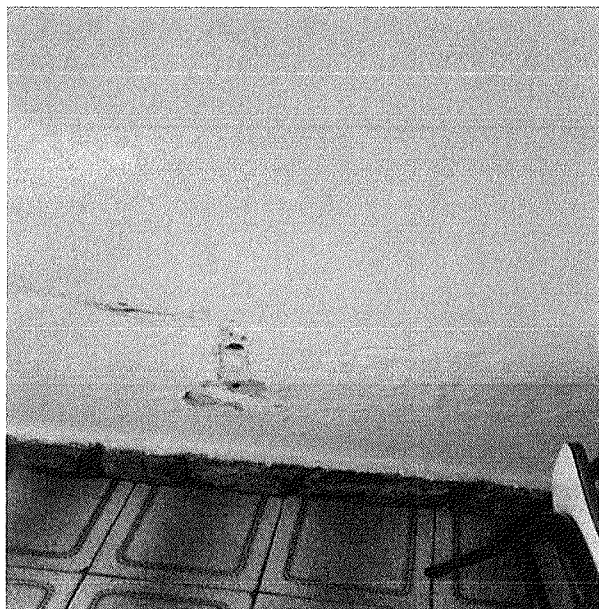
Figura 18 - Infiltração, refeitório 2

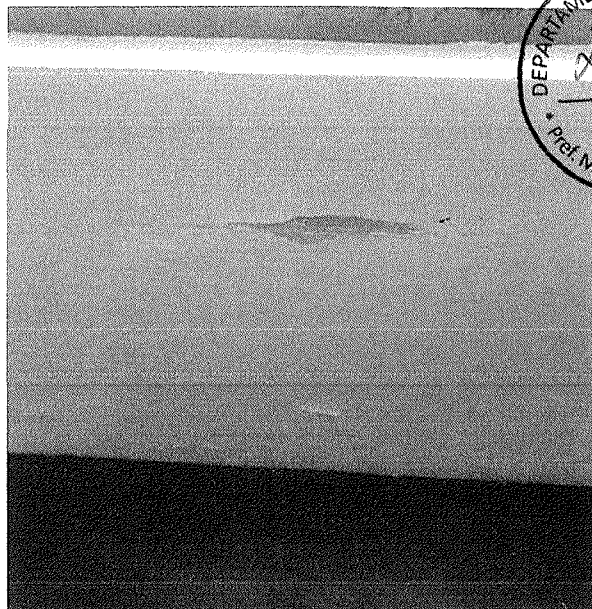
Figura 19 - Reboco danificado, sala 2

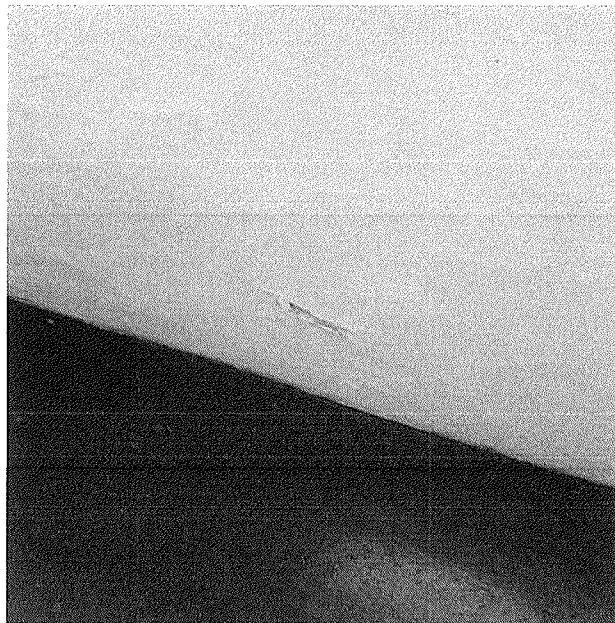
Figura 20 - Reboco danificado, sala 3

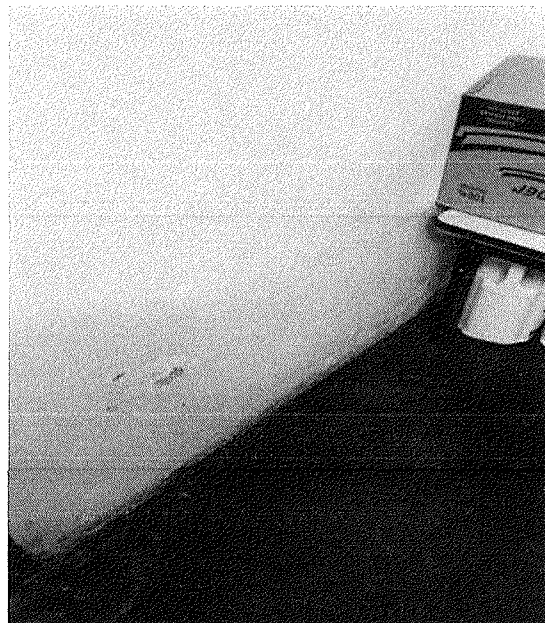
Figura 21 - Reboco danificado, sala dos professores

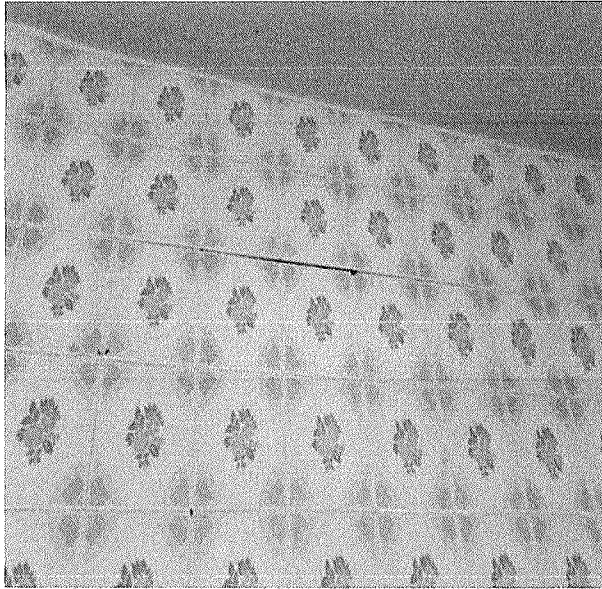
Figura 22 - Revestimento em mau estado de conservação, banheiro

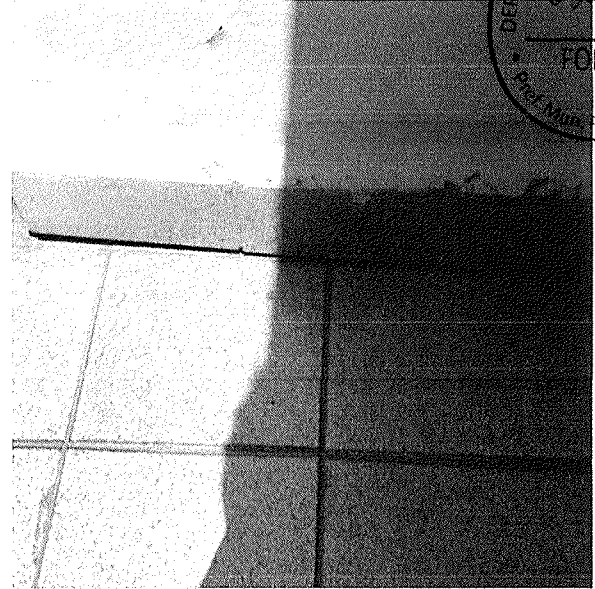
Figura 23 - Rodapé em mau estado de conservação

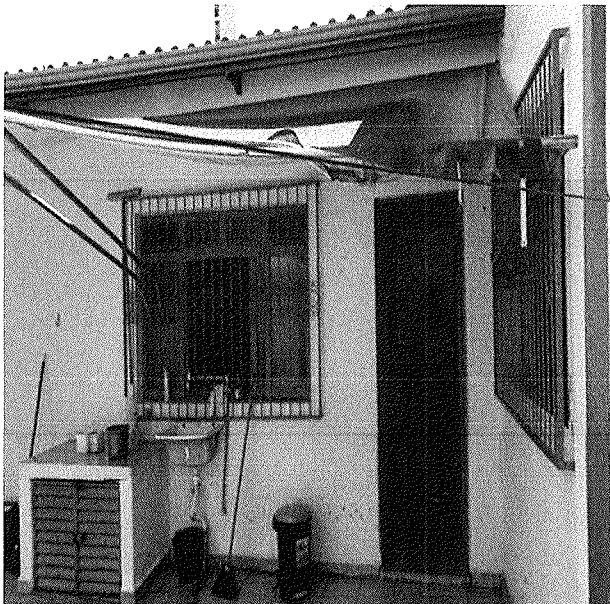
Figura 24 - Toldo em mau estado de conservação

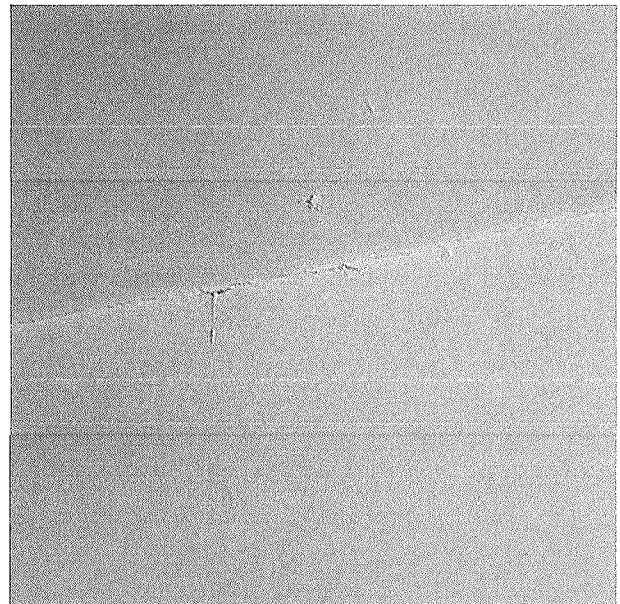
Figura 25 - Trinca cozinha

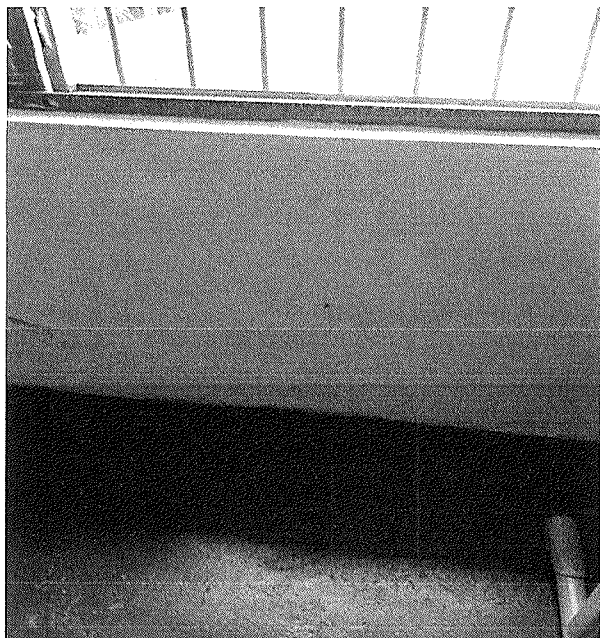
Figura 26 - Trinca na sala 3

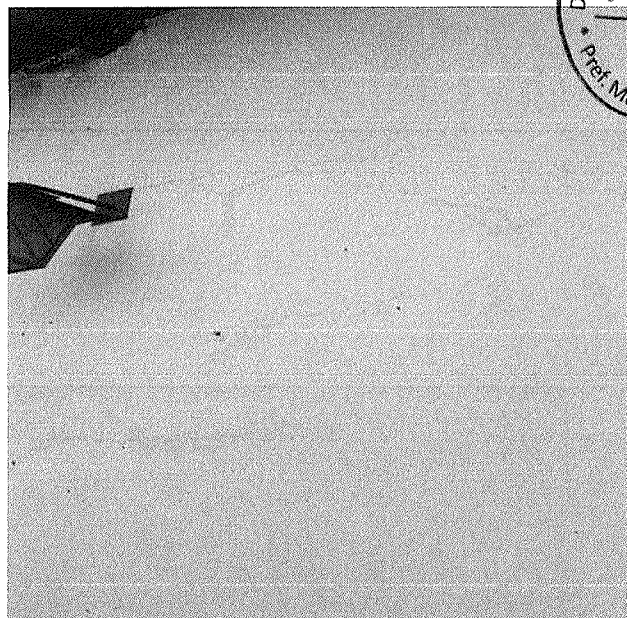
Figura 27 – Trinca, quintal

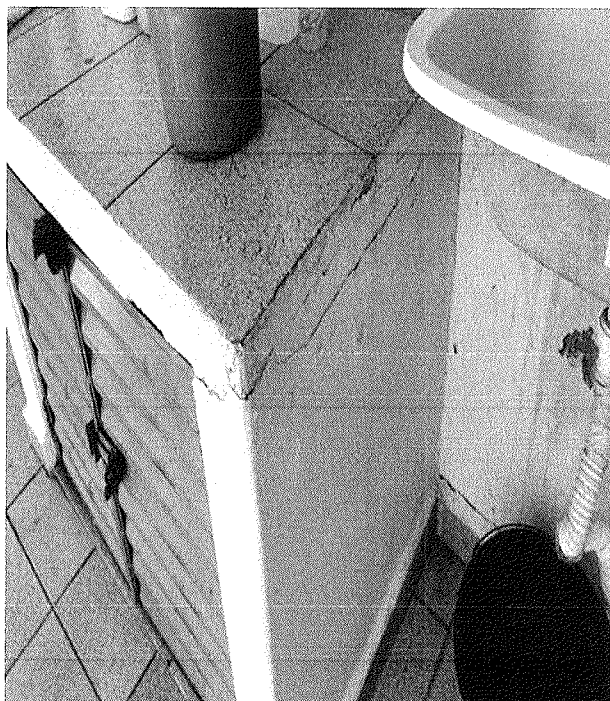
Figura 28 - Trinca, casinha de gás

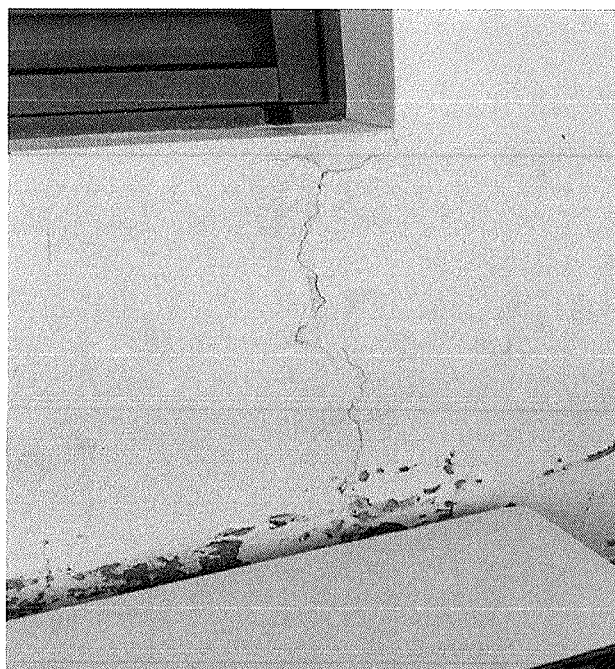
Figura 29 - Trinca, área externa

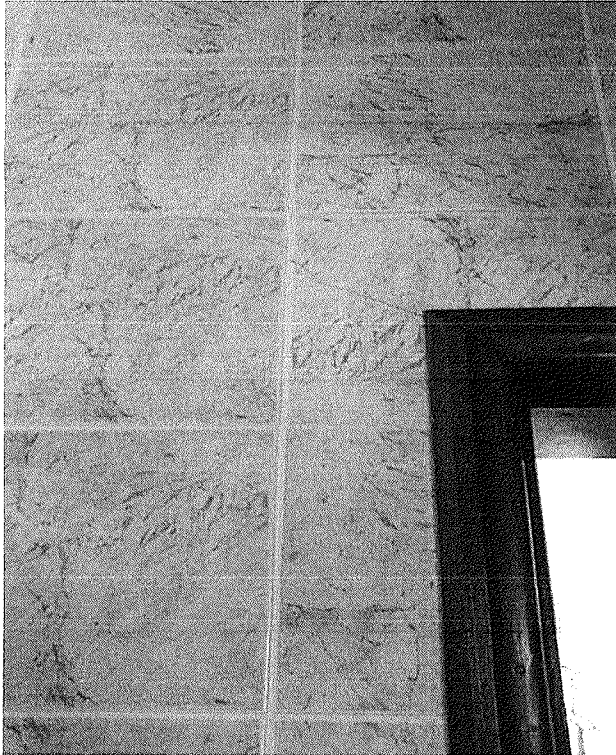
Figura 30 - Trinca, sala dos professores

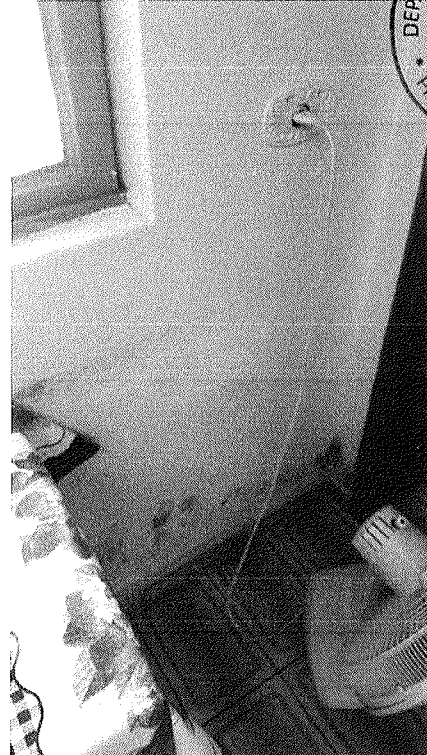
Figura 31 - Umidade e trinca na cozinha

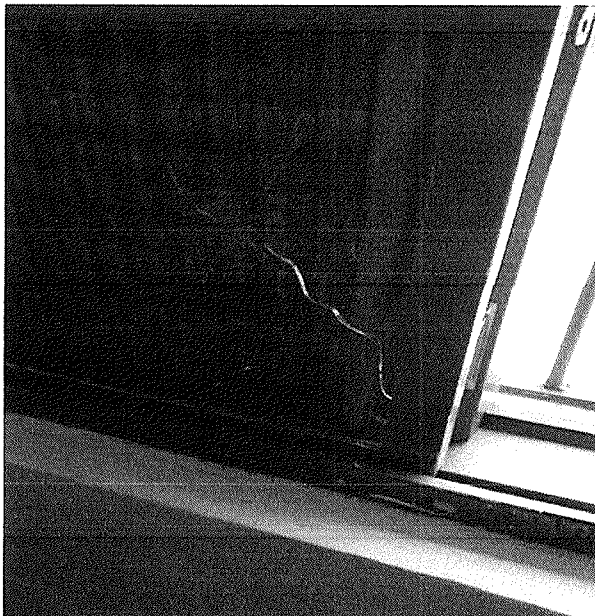
Figura 32 - Vidro quebrado

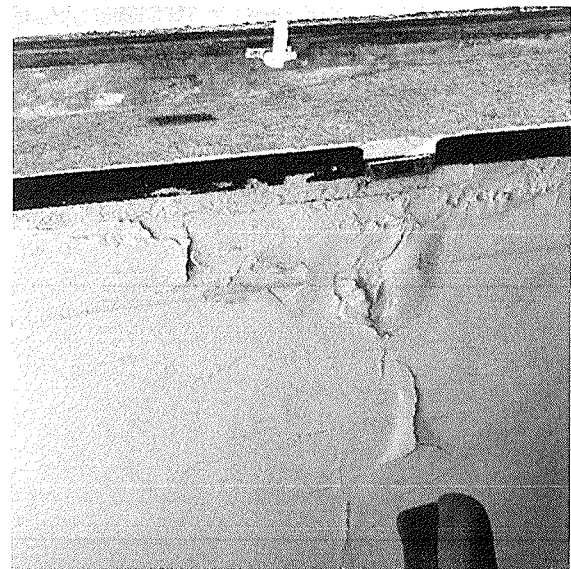
Figura 33 - Descascamento da pintura da parede da sala do secretário de gestão de pessoas

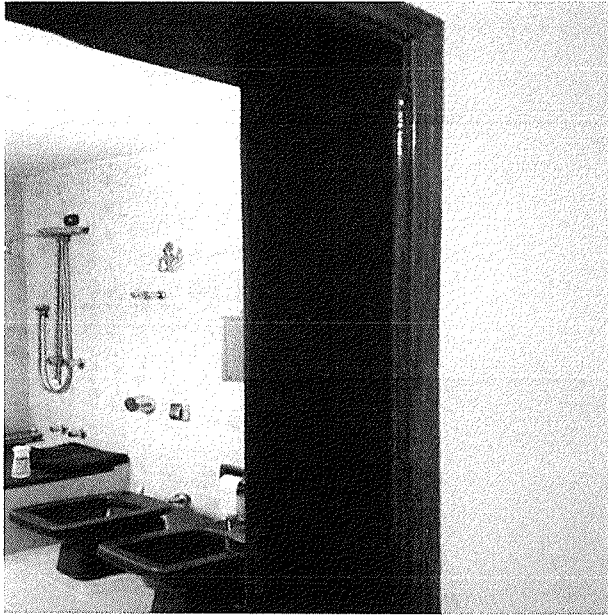
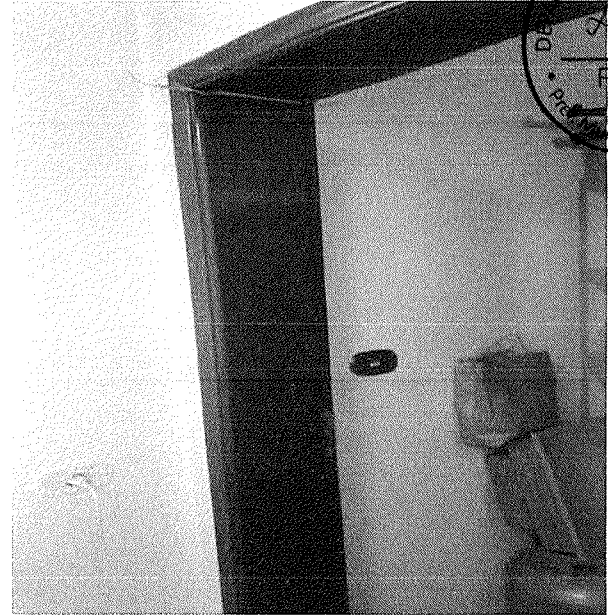
Figura 34 - Portal em mau estado de conservação

Figura 35 - Portal em mau estado de conservação
