**PLANO DE MANUTENÇÃO PREDIAL**  
CEIM MARIA DE PAIVA SEDE

SETEMBRO DE 2021

Título Plano de Manutenção Predial

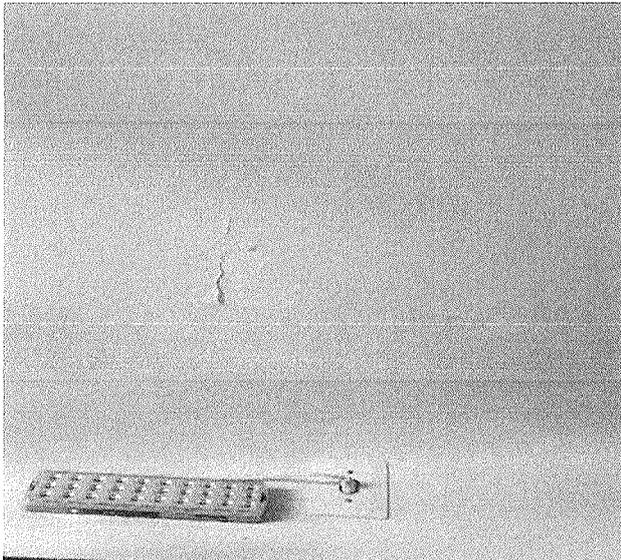
Figura 6 - Descolamento da pintura, banheiro para deficiente

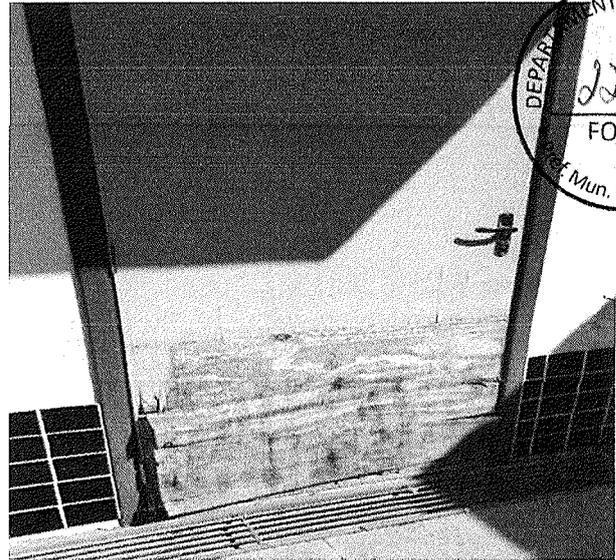
Figura 7 - Porta danificada

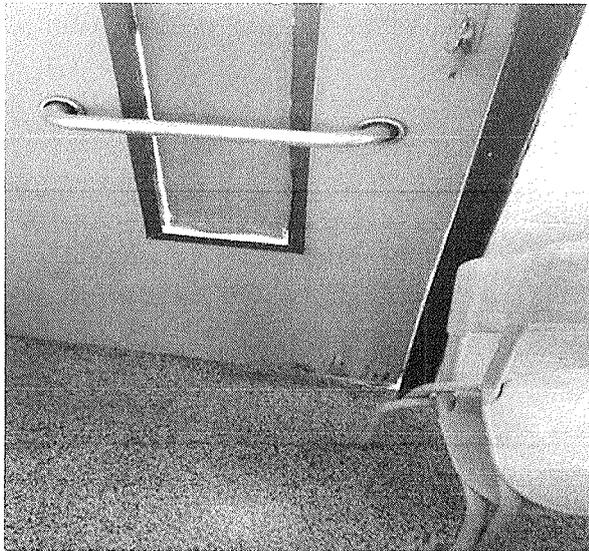
Figura 8 - Porta danificada, sala 8

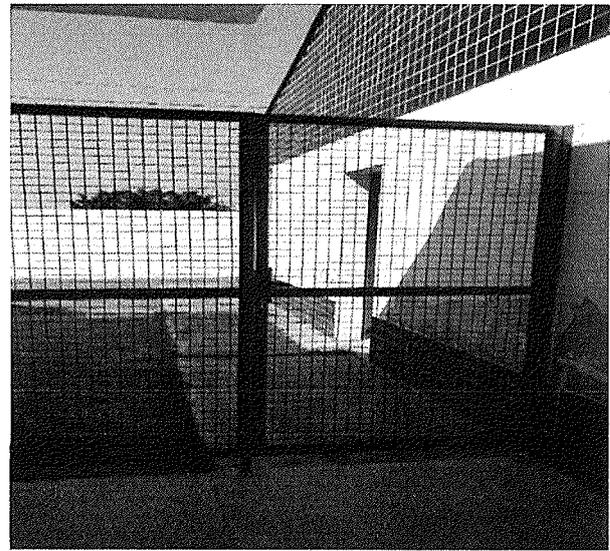
Figura 9 - Portão emperrando, área externa

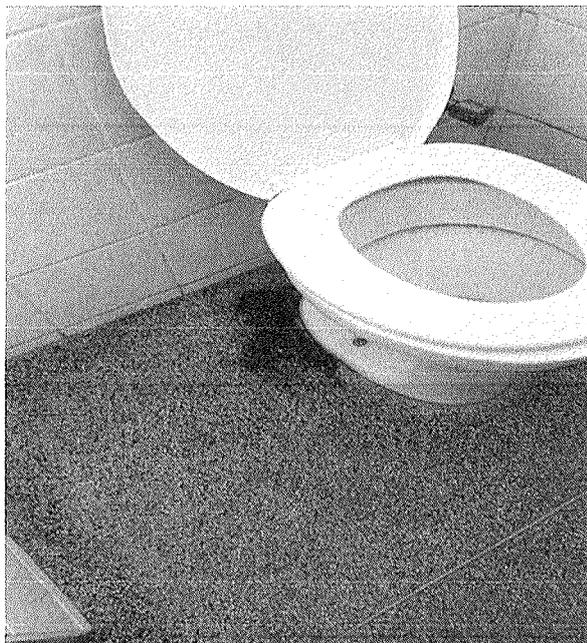
Figura 10 - Vazamento

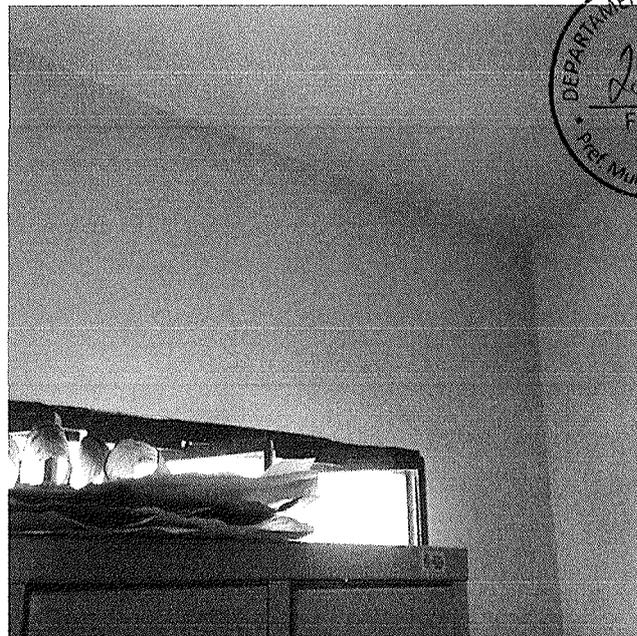
Figura 11 - Trinca no banheiro, sala 14

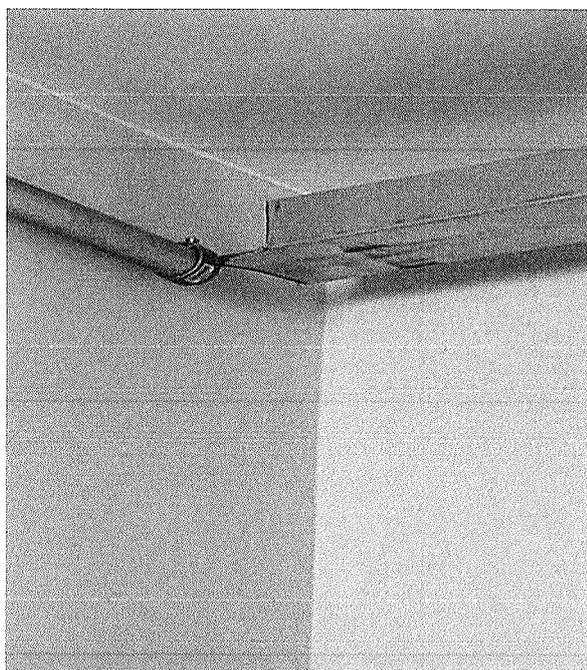
Figura 12 - Suporte solto, maternal 1

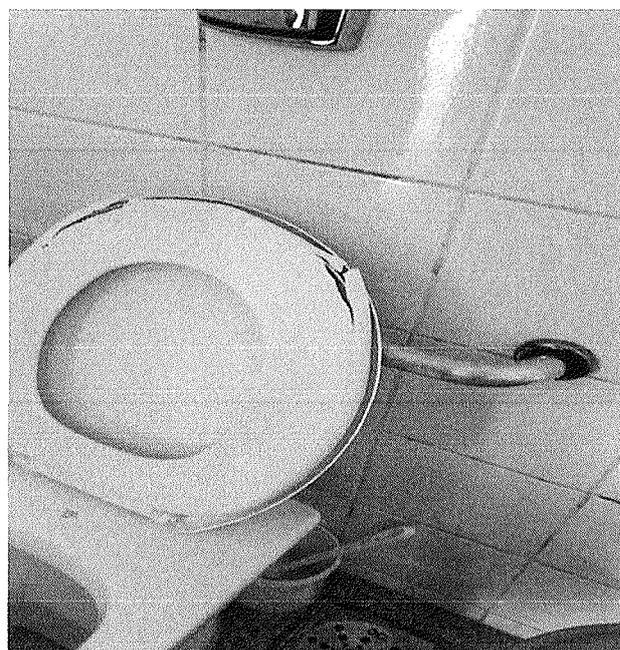
Figura 13 - Tampa da privada danificada, banheiro para deficiente

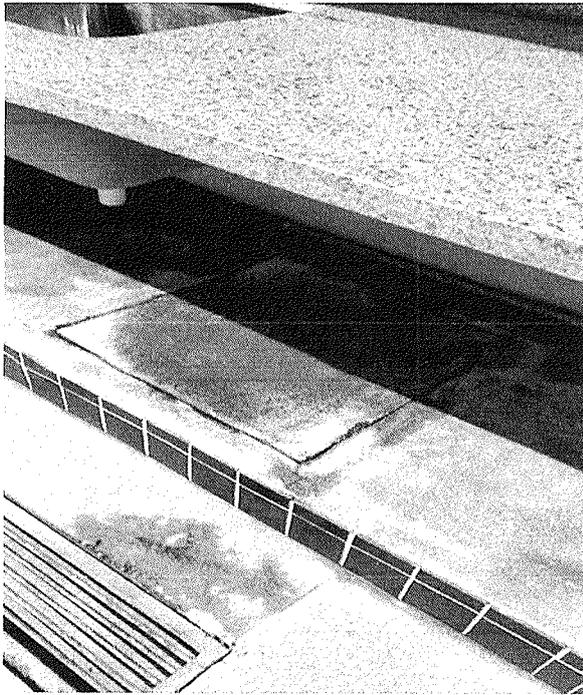
Figura 14 - Tampa enferrujada, área externa

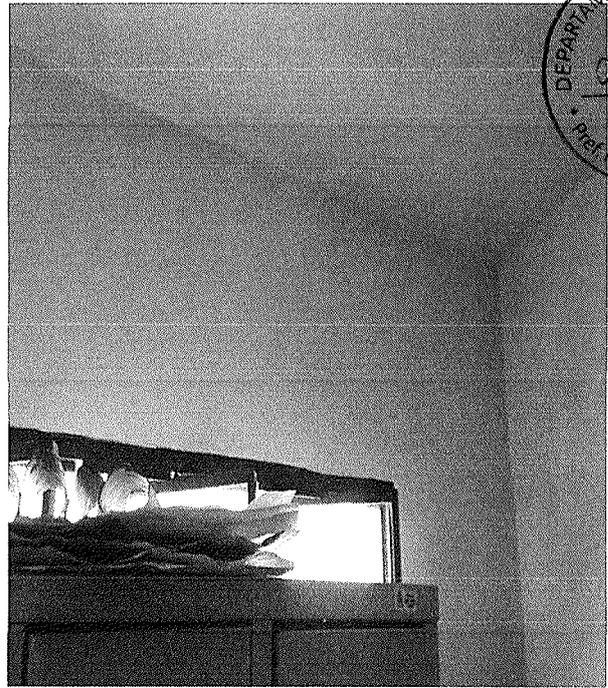
Figura 15 - Trinca no banheiro, sala 14

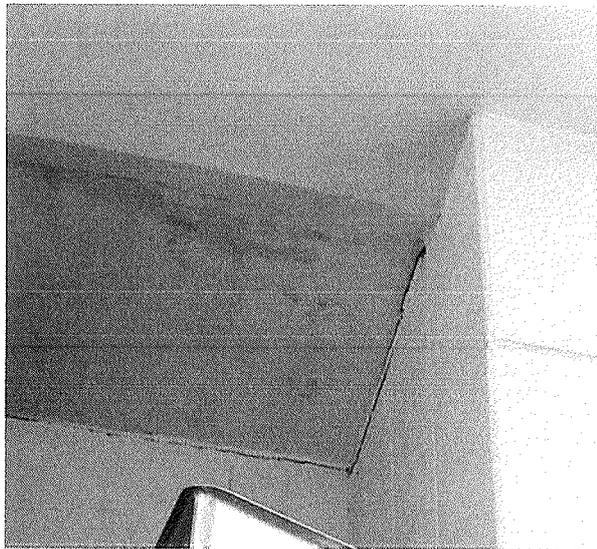
Figura 16 - Trinca e mofo, cozinha

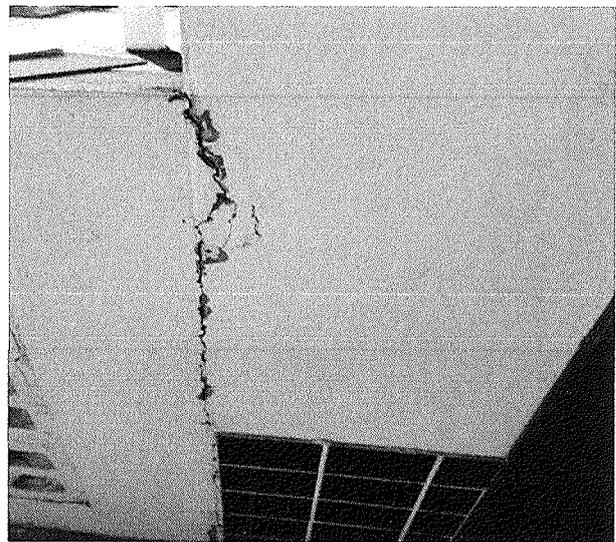
Figura 17 - Trinca na área externa

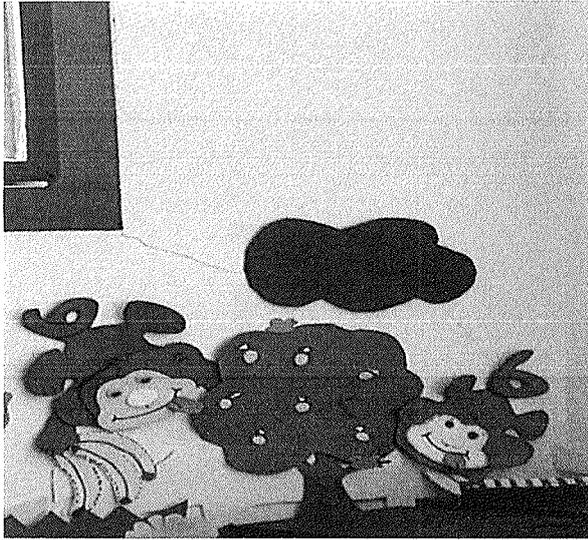
Figura 18 - Trinca na sala 8

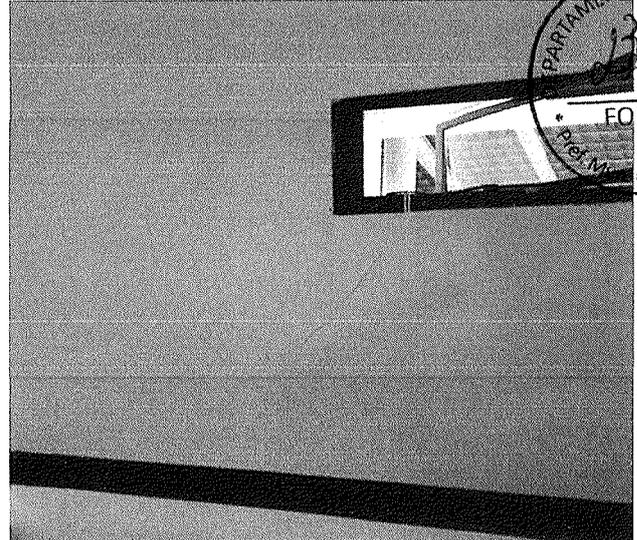
Figura 19 - Trinca na parede da sala 10

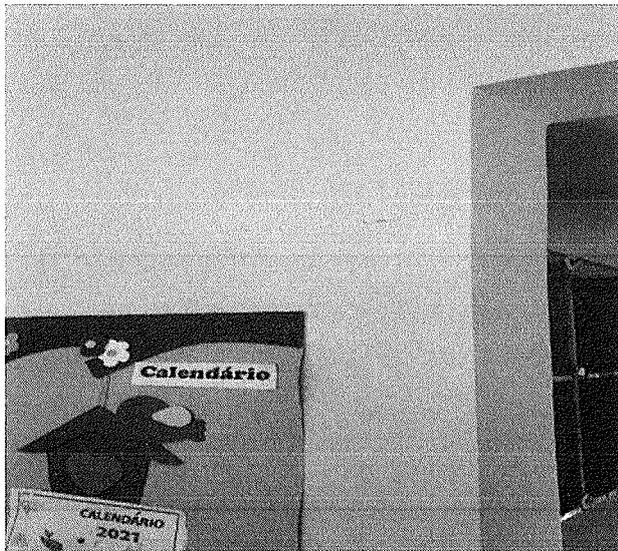
Figura 20 - Trinca na sala 11

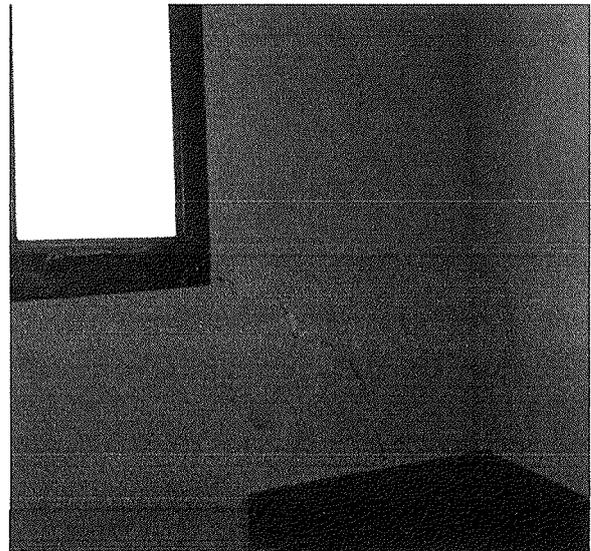
Figura 21 - Trinca na sala de isolamento

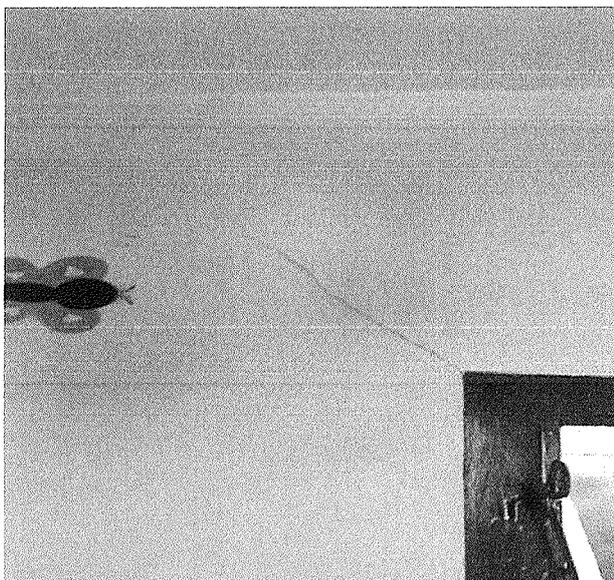
Figura 22 - Trinca na parede, sala 9

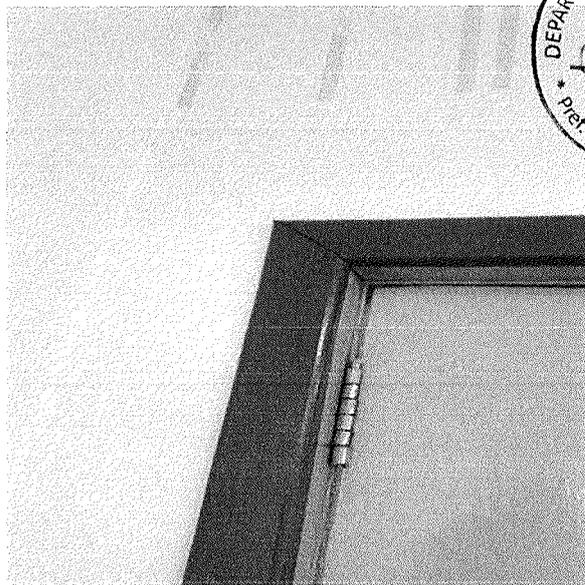
Figura 23 - Trinca, sala 10

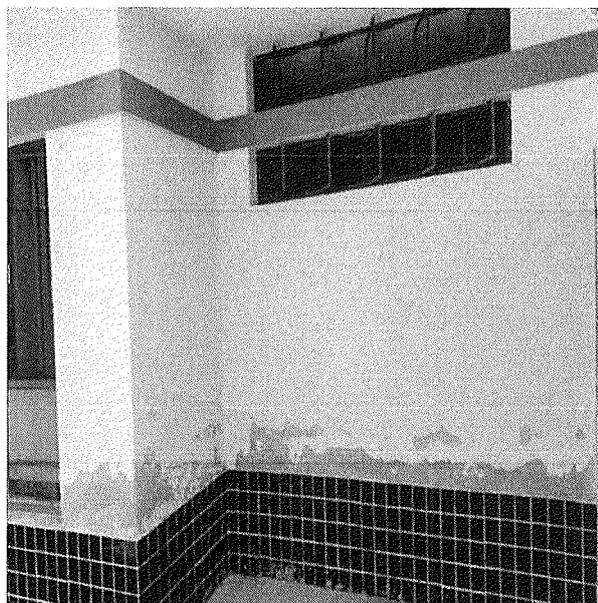
Figura 24 - Umidade na área externa,  
recorrente em toda a edificação

De acordo com a análise técnica, a edificação onde se encontra o CEIM Maria de Paiva Sede possui a necessidade de manutenções na estrutura, pois há muitos pontos com infiltrações, que podem estar ocorrendo pela falta de manutenção no telhado. Existem correções na parte hidrossanitária e elétrica. De modo geral, a edificação não possui danos considerados graves, sendo classificada como uma estrutura estável com necessidades básicas a serem reparadas.

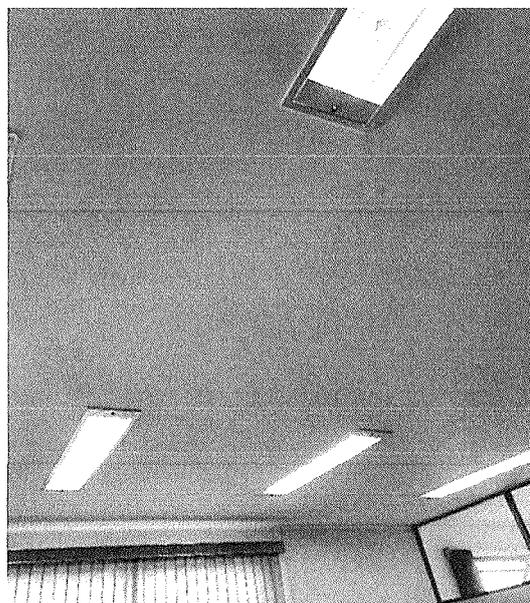
Figura 25 - Trinca no forro da sala de licitação
