PLANO DE MANUTENÇÃO PREDIAL
CAPS II ALDEIA VIRAMUNDO

AGOSTO DE 2021

Título Plano de Manutenção Predial

No dia 30 de junho de 2021 foi realizada uma vistoria na edificação, com o intuito de identificar as necessidades de manutenção apresentadas neste documento. Durante a visita houve o acompanhamento de um funcionário.

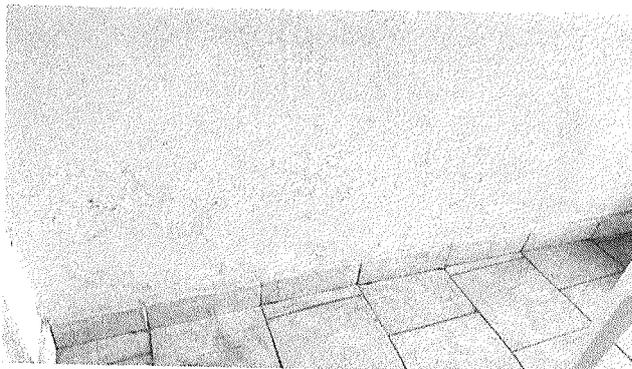
Figura 2 – Presença de umidade.

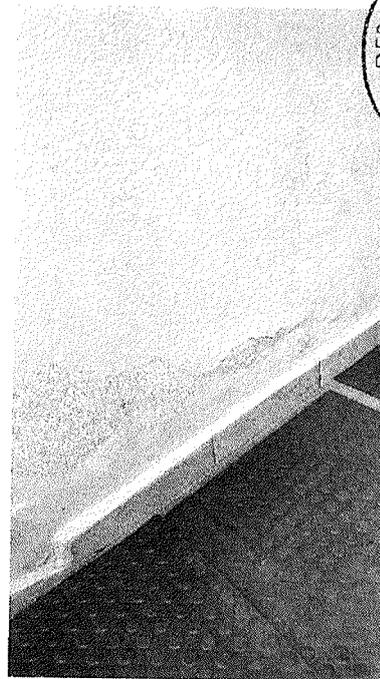
Figura 3 – Danificação do revestimento e pintura.

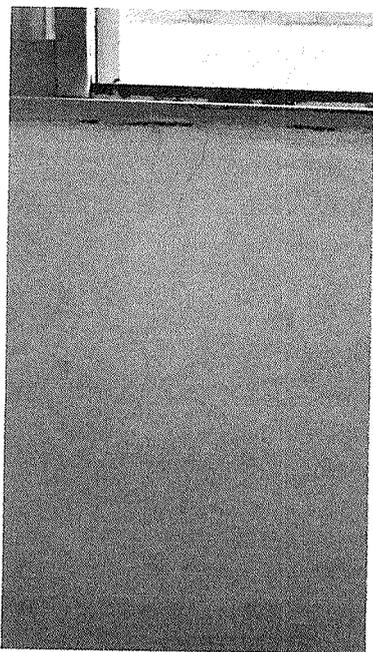
Figura 4 – Trincas no peitoril da janela.

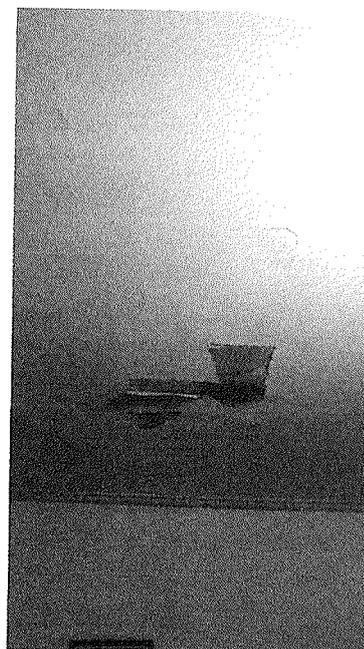
Figura 5 – Descascamento da pintura, umidade no teto e goteiras.

De acordo com a análise técnica, a edificação onde se encontra o CAPS II Aldeia Viramundo possui a necessidade de manutenções na estrutura, pois há muitos pontos com infiltrações, que podem estar ocorrendo pela falta de manutenção no telhado. Há algumas correções na parte hidrossanitária e elétrica. De modo geral, a edificação não possui danos considerados graves, sendo classificada como uma estrutura estável com necessidades básicas a serem reparadas.

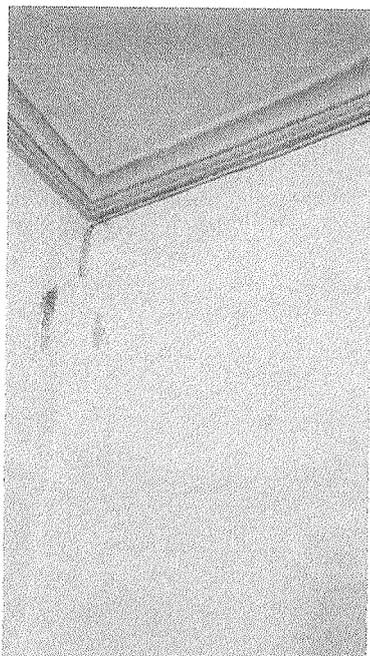
Figura 6 – Infiltração.

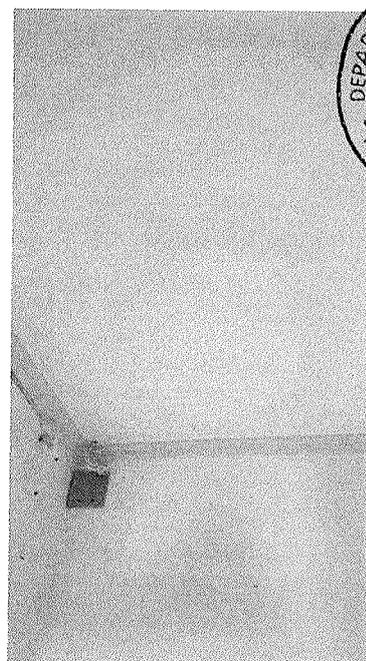
Figura 7 – Iluminação insuficiente e fiação exposta.

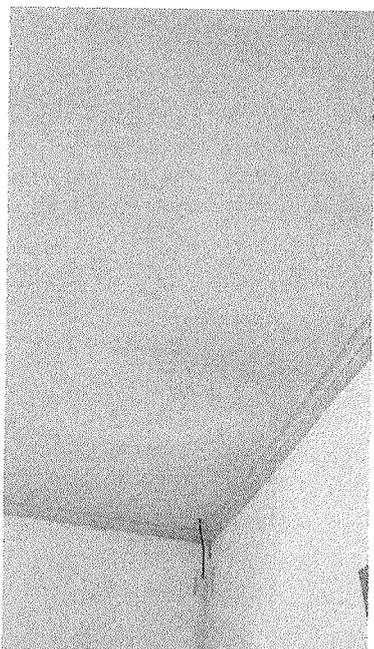
Figura 8 – Infiltração na sala de atendimento.

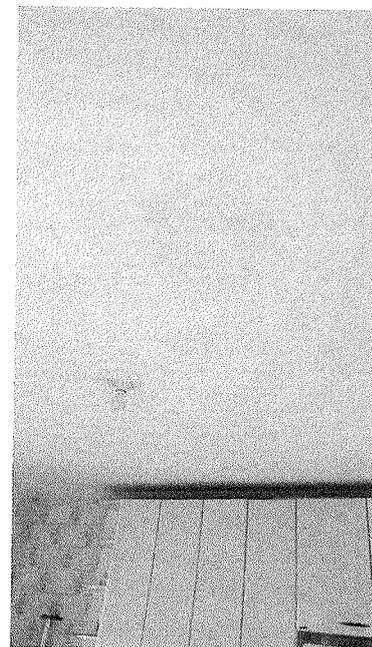
Figura 9 – Infiltração na cozinha.

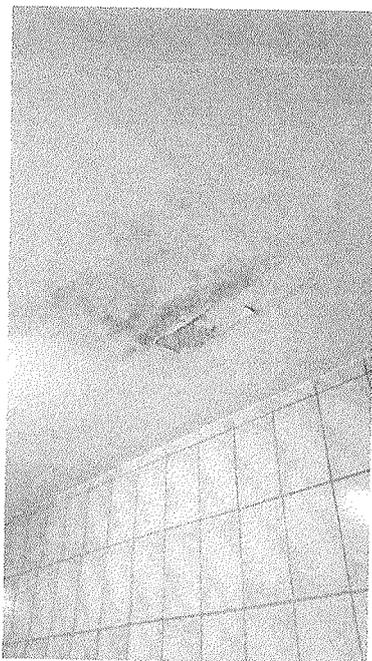
Figura 10 – Infiltração na laje do banheiro.

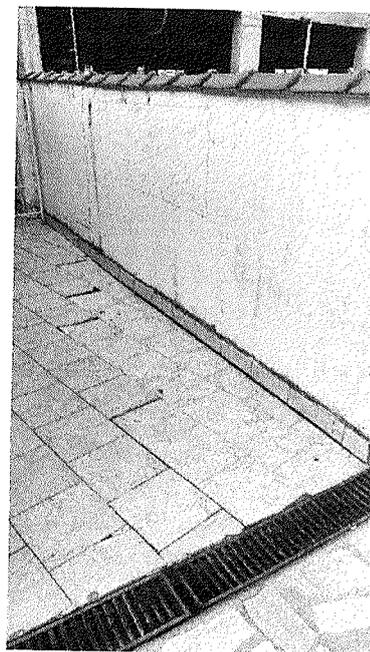
Figura 13 – Base da parede comprometida pois o solo está cedendo, desestabilizando o muro.

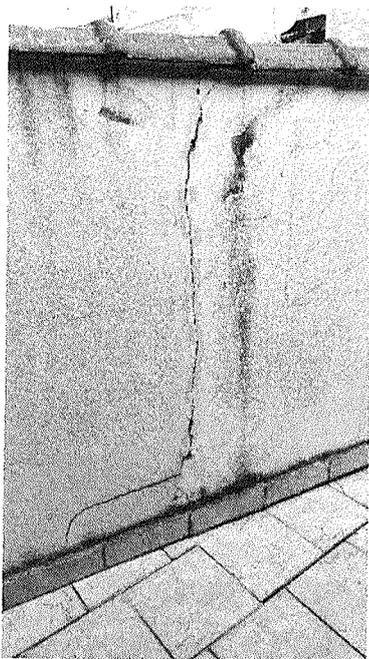
Figura 14 – Trinca no muro ocasionada pelo afundamento da base.

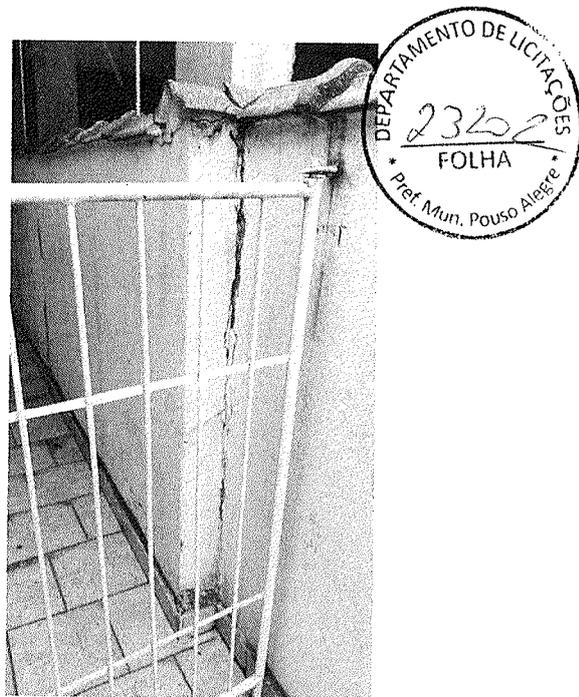
Figura 15 – Rachadura entre os muros.

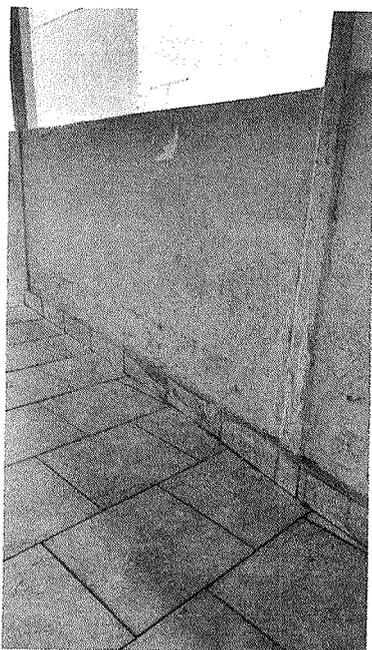
Figura 16 – Danos no acabamento.

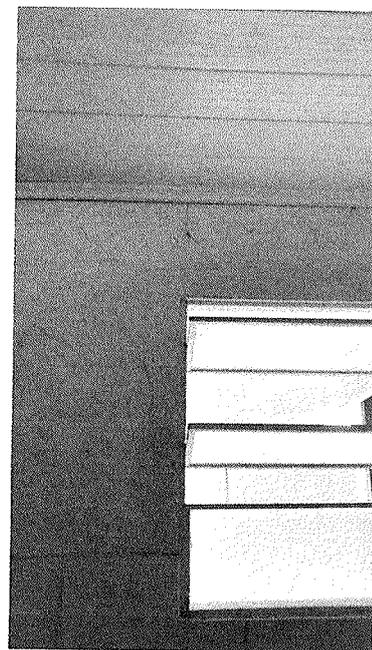
Figura 17 – Trincas no banheiro externo.

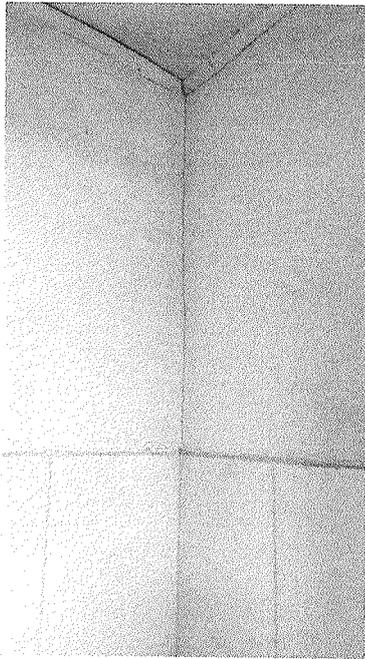
Figura 18 – Trinca de fechamento no banheiro.

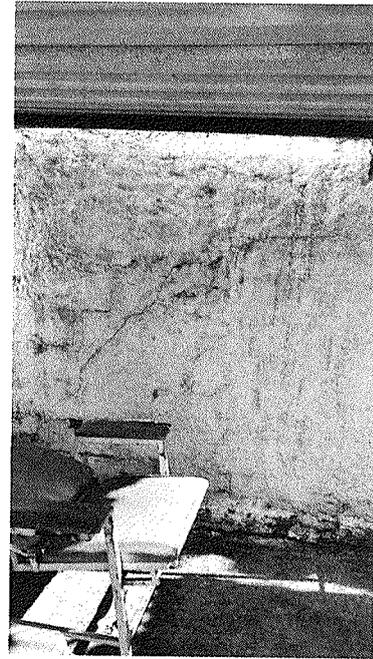
Figura 19 – Trincas na parede dos fundos.

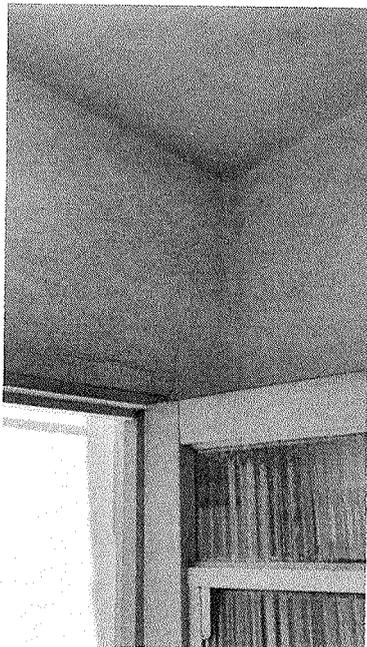
Figura 20 – Trincas na lavanderia.

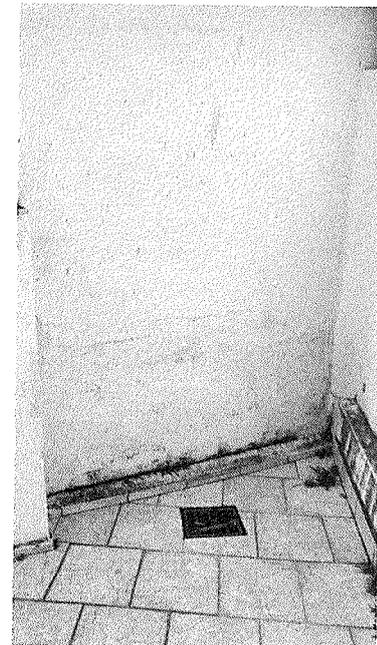
Figura 21 – Drenagem insuficiente e acabamento danificado.

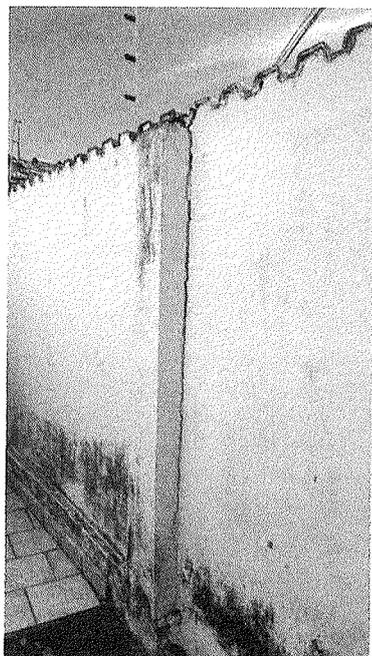
Figura 22 – Trinca entre pilar e muro.

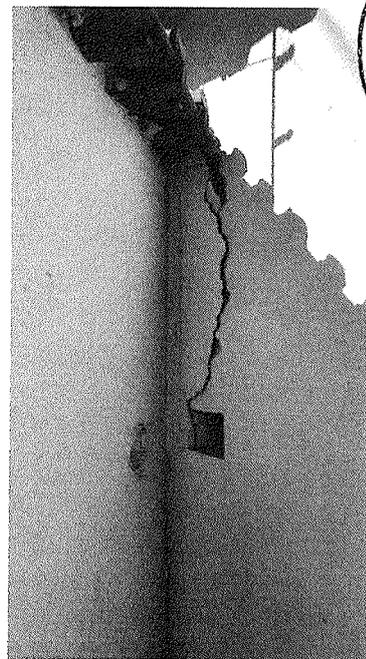
Figura 23 – Rachadura ao lado da porta lateral.

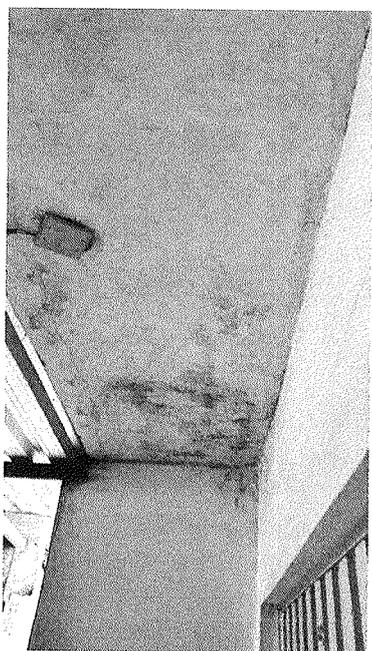
Figura 24 – Infiltração por acúmulo de água na laje. Área sem telhado.

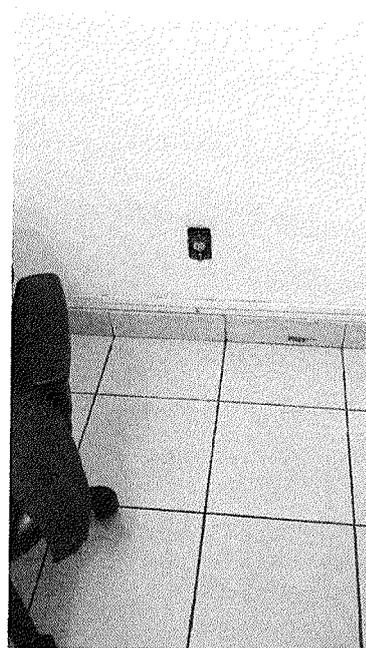
Figura 25 – Instalação elétrica insuficiente.
