PLANO DE MANUTENÇÃO PREDIAL
CENTRO MUNICIPAL DE TABAGISMO

AGOSTO DE 2021

Título Plano de Manutenção Predial

Avenida Levindo Ribeiro do Couto, N° 55, Bairro São José.

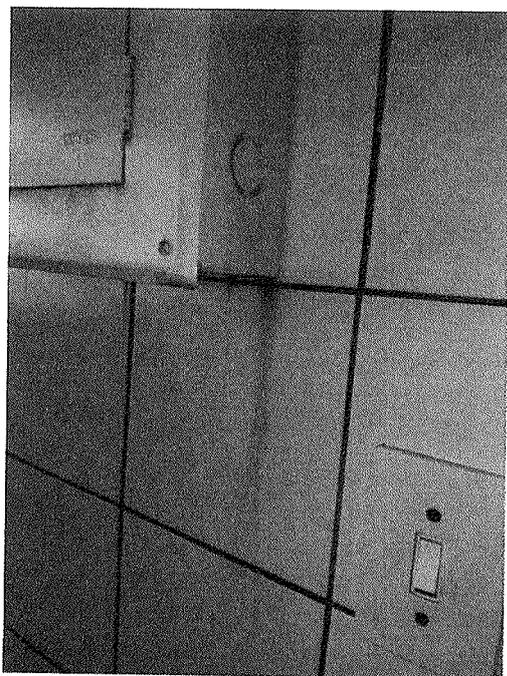
Figura 2 – Infiltração.

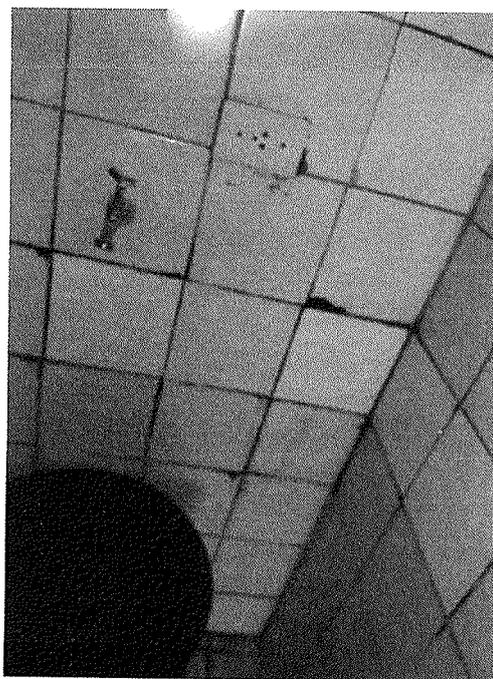
Figura 3 – Infiltração.

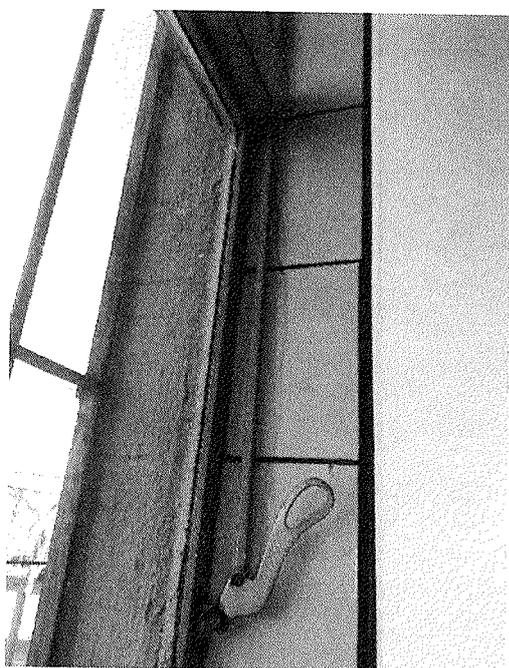
Figura 4 – Infiltração e corrosão da janela.

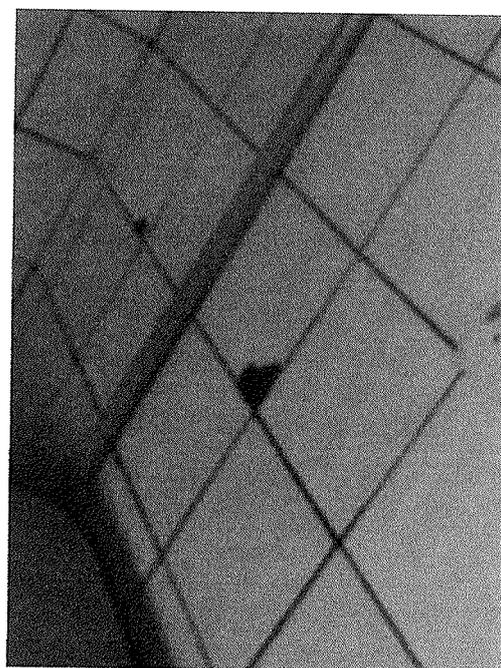
Figura 5 – Revestimentos quebrados.

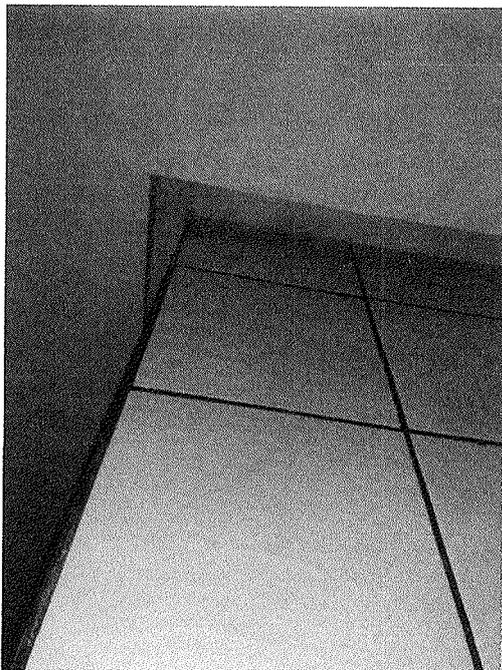
Figura 6 – Infiltração.

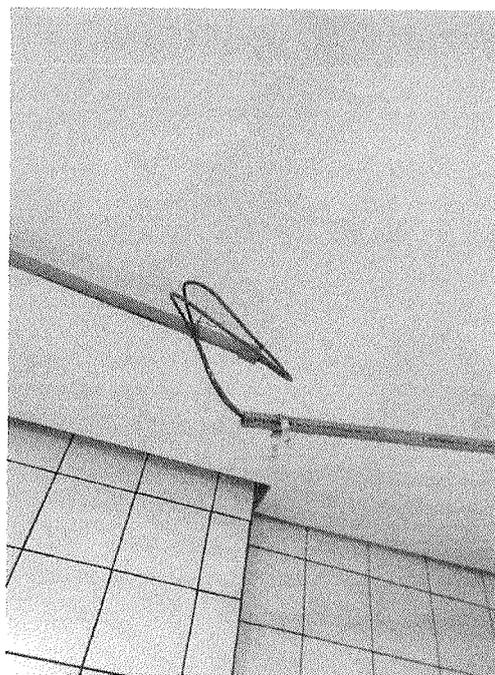
Figura 7 – Fiação exposta.

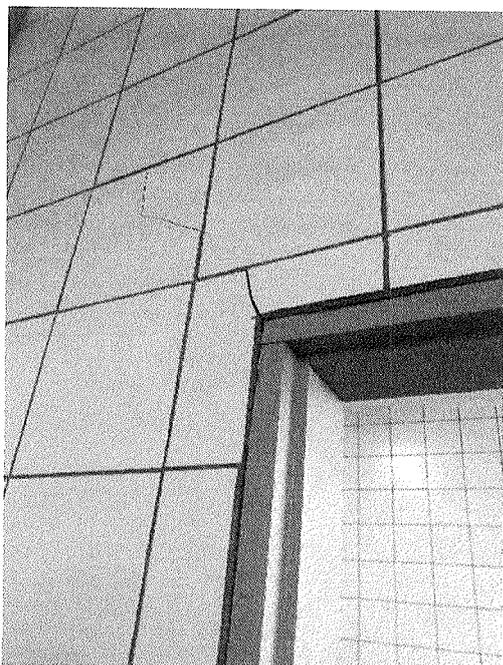
Figura 8 – Trinca no revestimento.

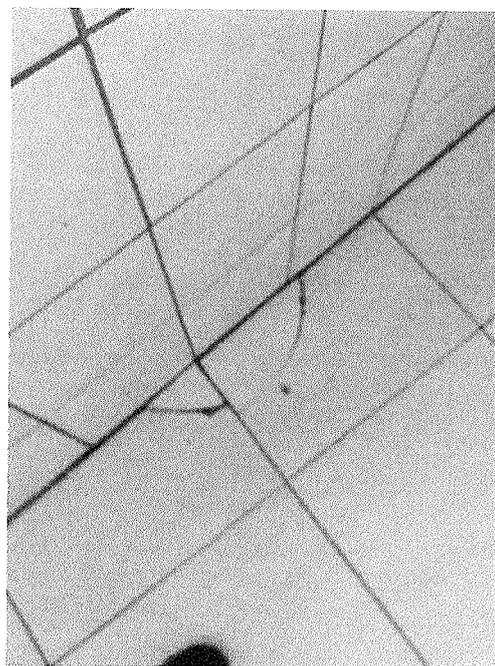
Figura 9 – Revestimento danificado.

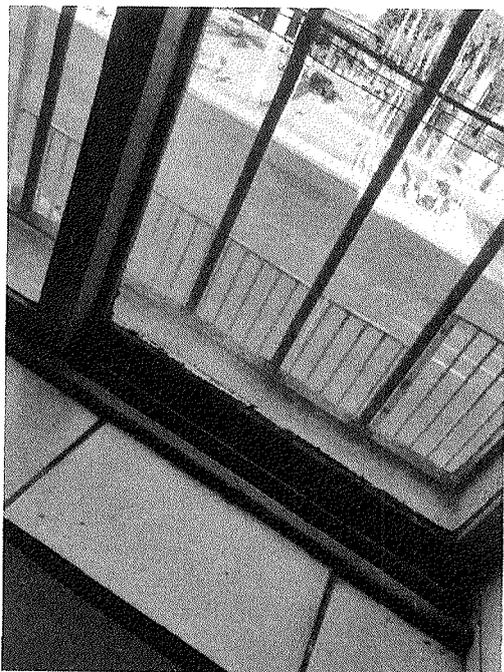
Figura 10 – Janela danificada.

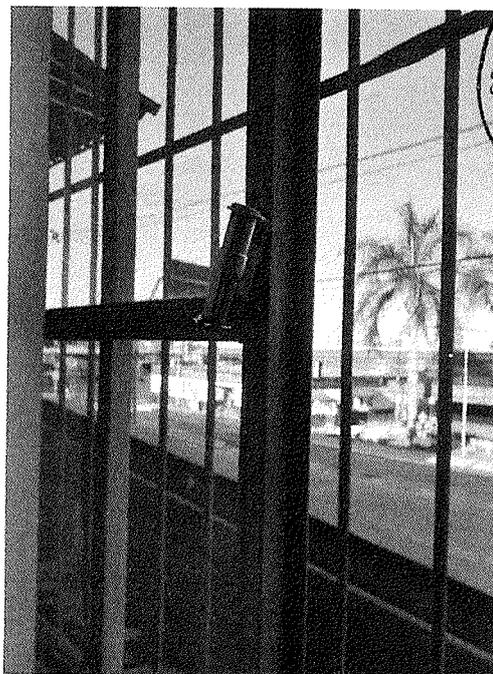
Figura 11 – Janela danificada.

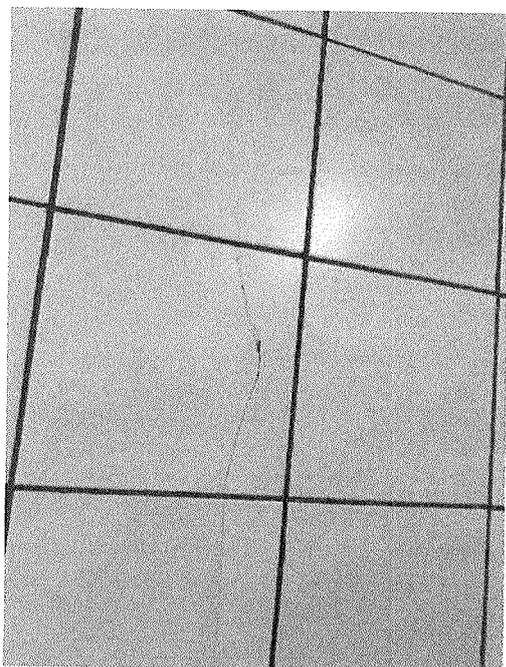
Figura 12 – Revestimento quebrado.

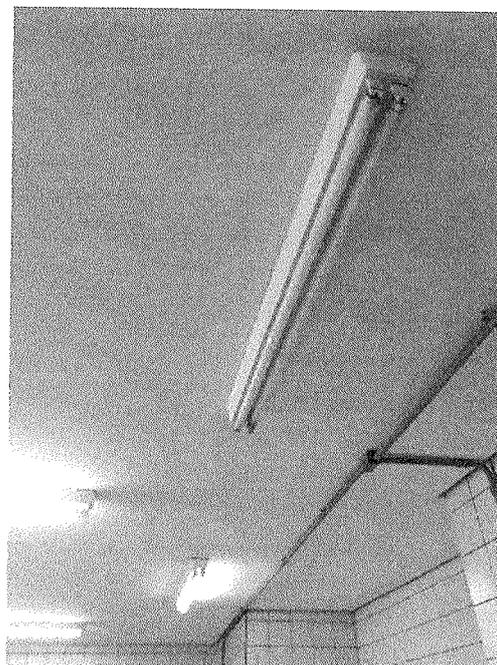
Figura 13 – Luminária queimada.

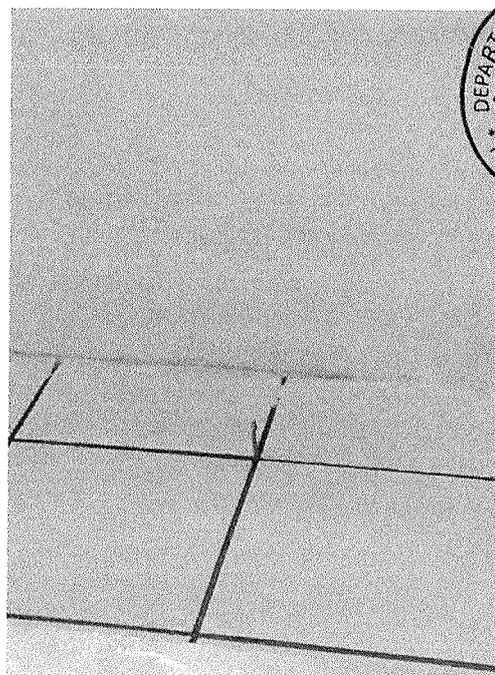
Figura 15 – Infiltração.

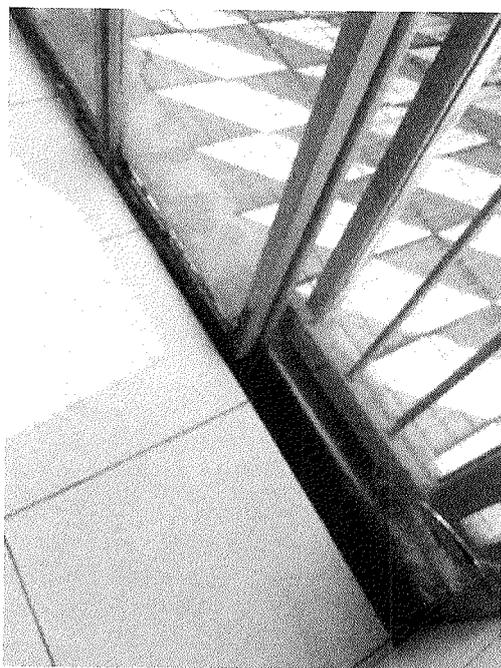
Figura 16 – Porta danificada.

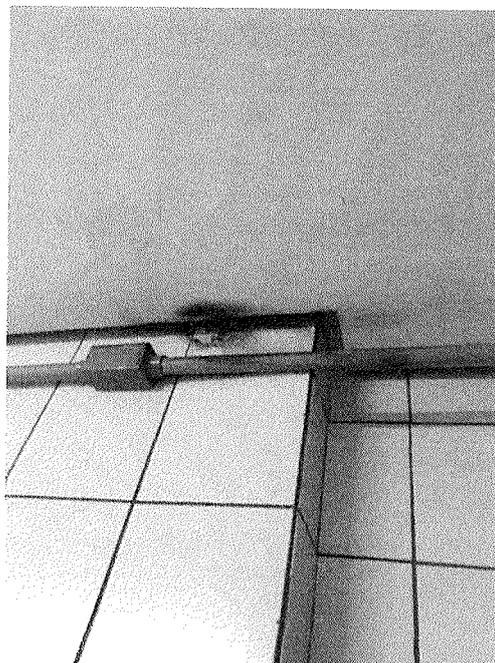
Figura 17 – Infiltração.

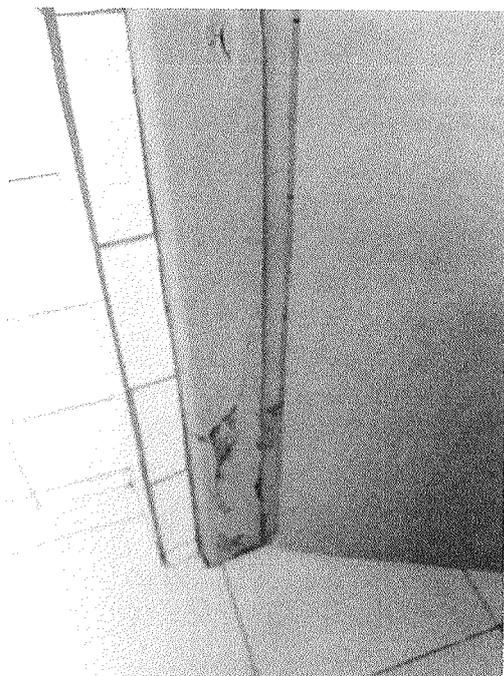
Figura 18 – Porta danificada.

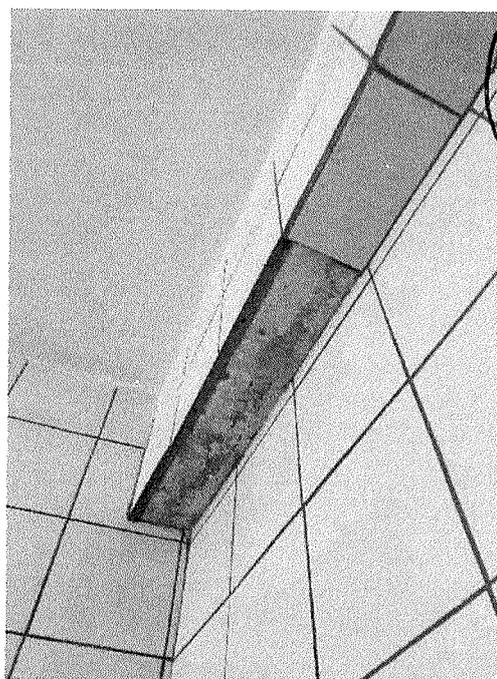
Figura 19 – Falta de revestimento.

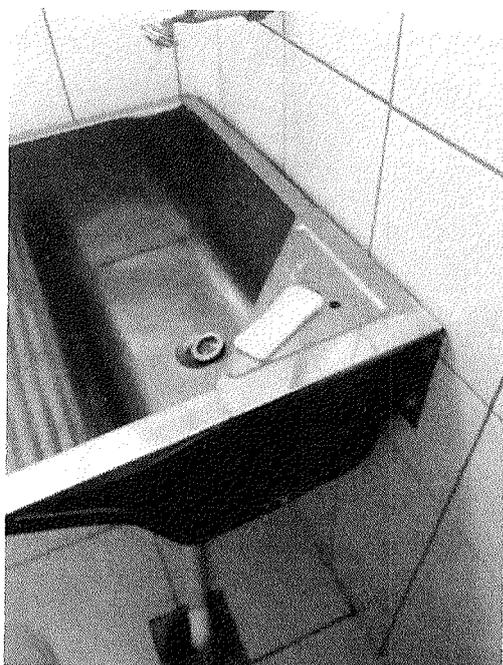
Figura 20 – Tanque solto.

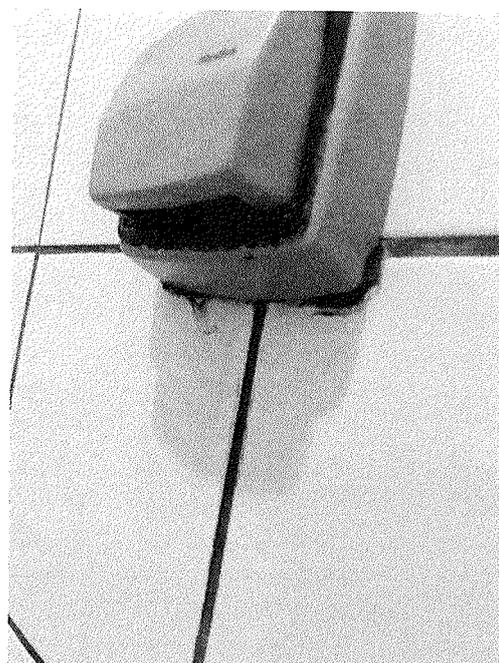
Figura 21 – Vazamento na válvula.

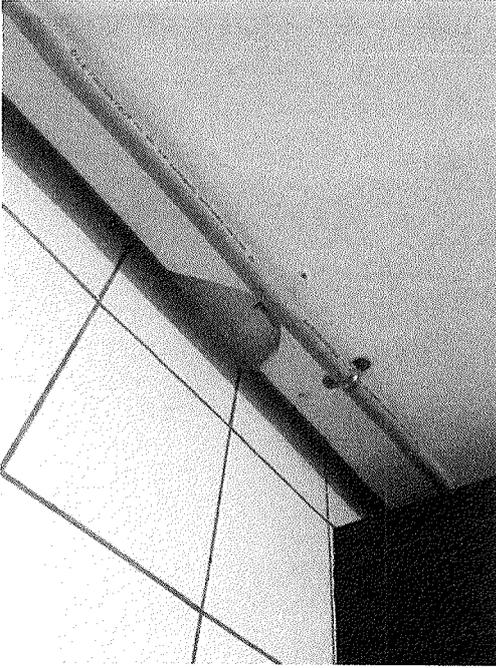
Figura 22 – Gesso danificado.

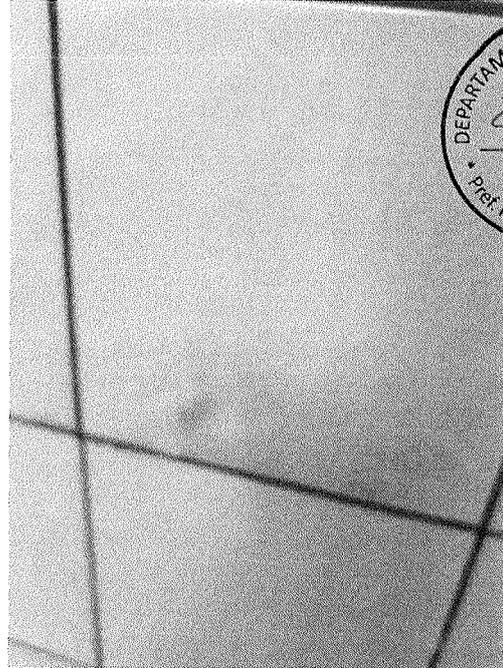
Figura 23 – Infiltração.

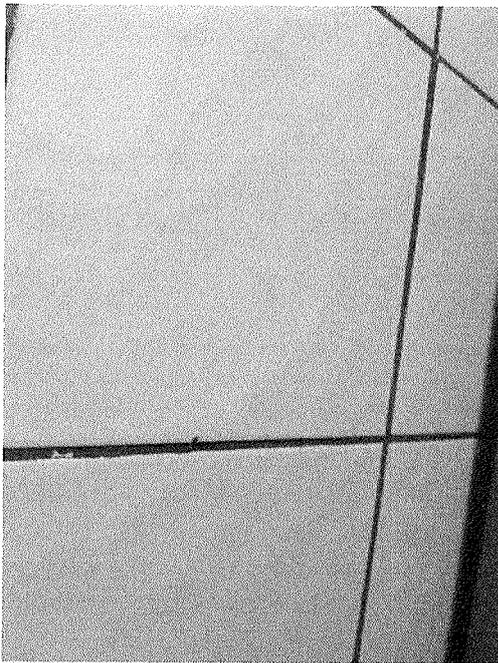
Figura 24 – Revestimento solto.

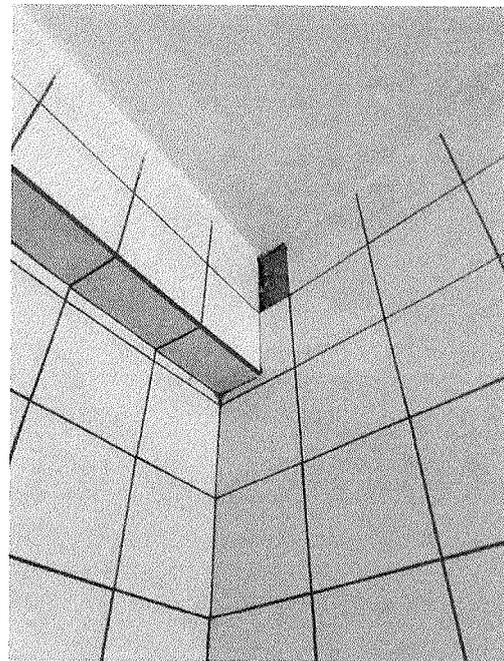
Figura 25 – Falta de revestimento.

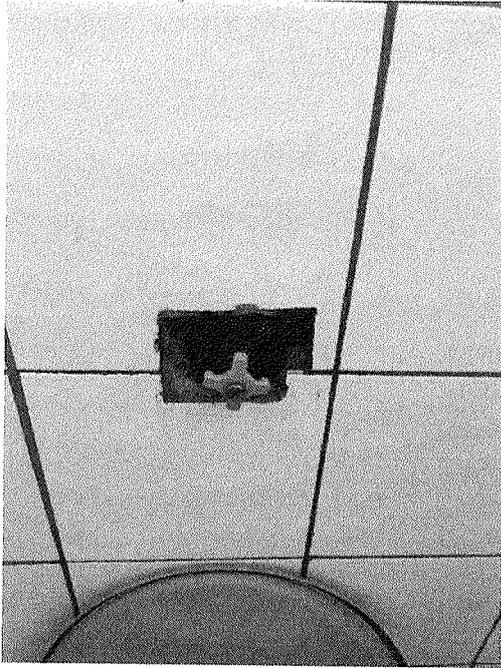
Figura 26 – Válvula sem acabamento.

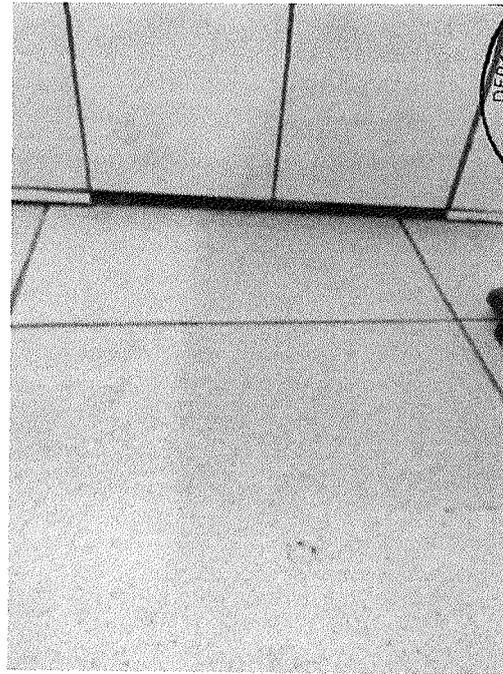
Figura 27 – Revestimento sem acabamento.

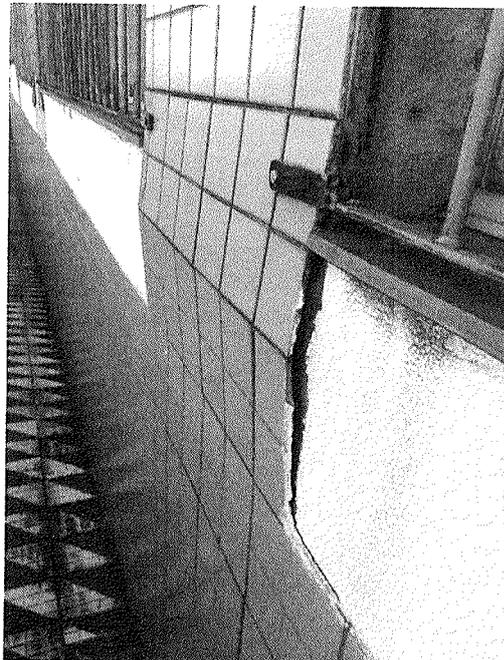
Figura 28 – Revestimento danificado.

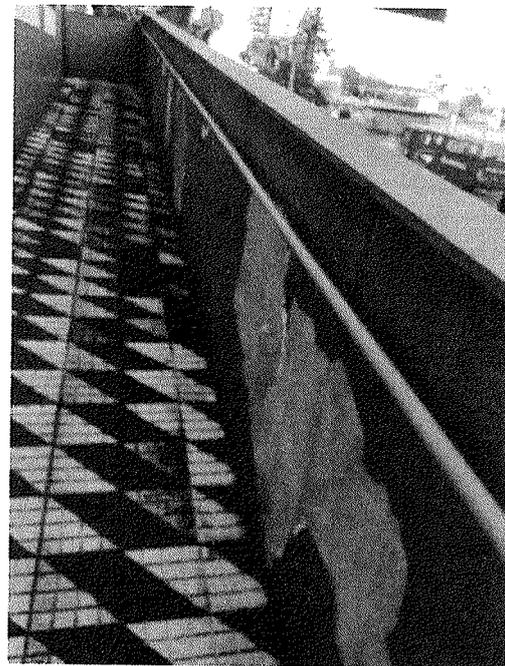
Figura 29 – Descascamento da pintura.

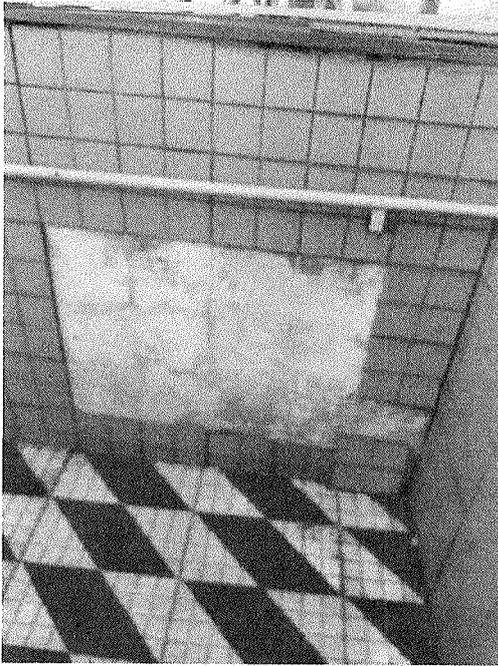
Figura 30 – Revestimento solto.

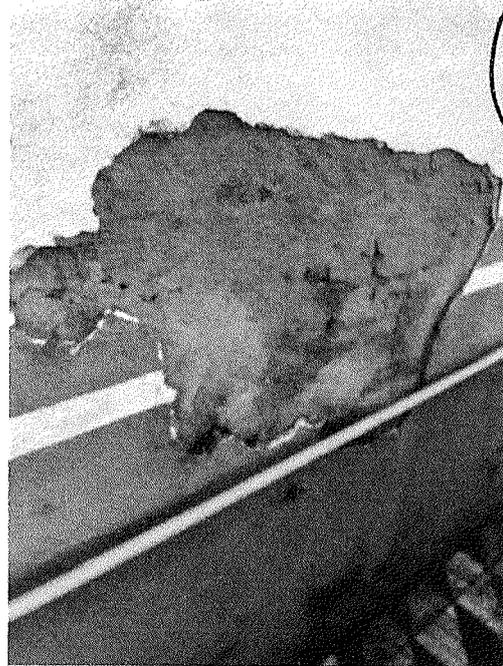
Figura 31 – Reboco danificado.

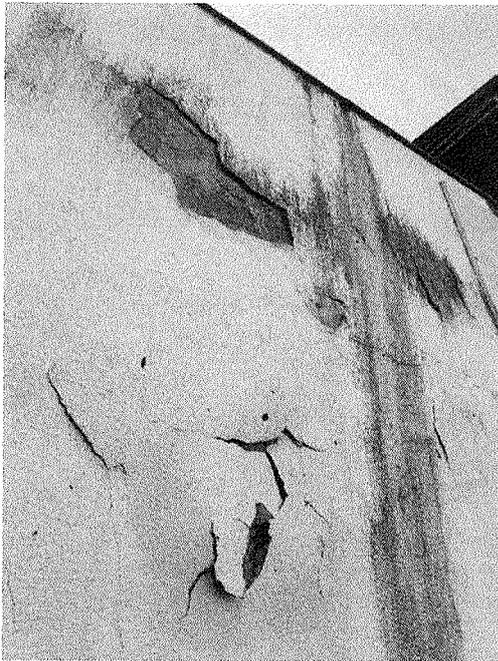
Figura 32 – Reboco e pintura danificados.

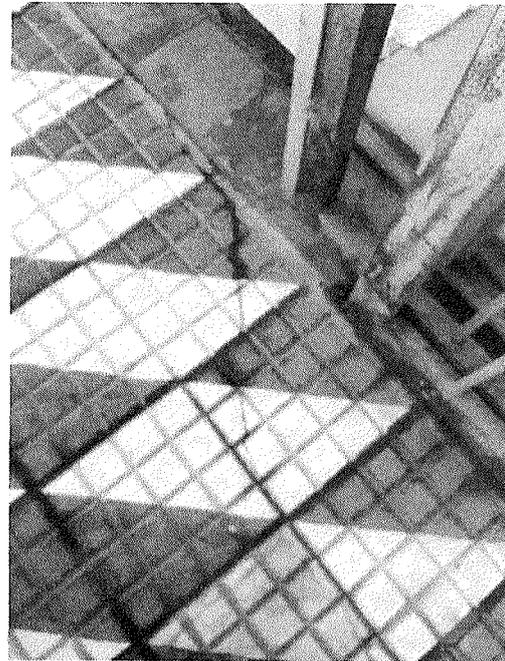
Figura 33 – Piso e portão danificados.
