PLANO DE MANUTENÇÃO PREDIAL
PRONTO ATENDIMENTO SÃO JOÃO

AGOSTO DE 2021

Cliente Prefeitura Municipal de Pouso Alegre

Título Plano de Manutenção Predial

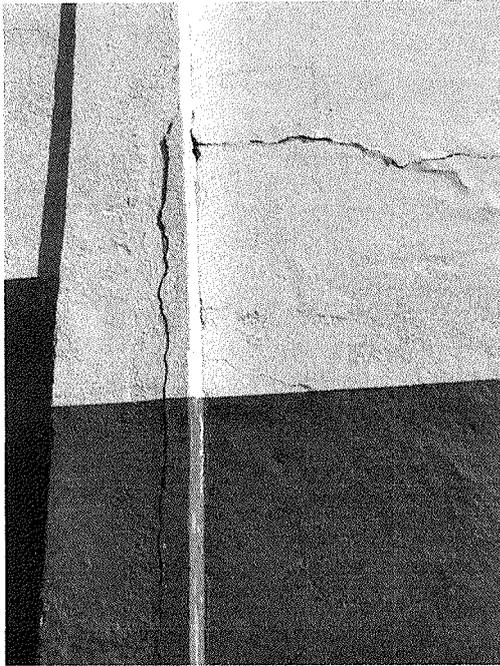
Figura 2 – Trinca estrutural na área externa.

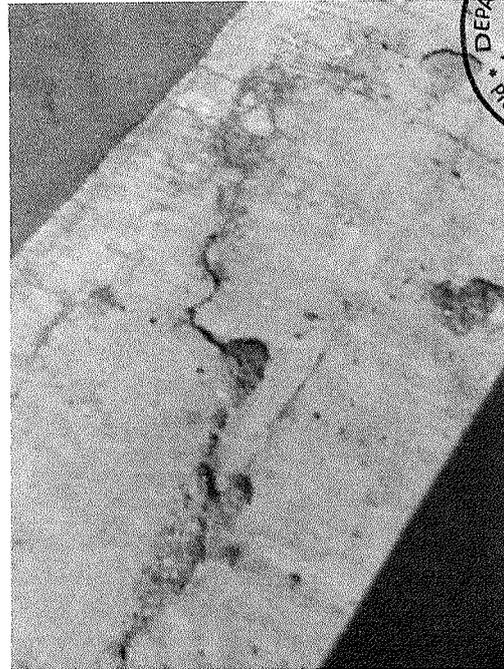
Figura 3 – Piso deteriorado.

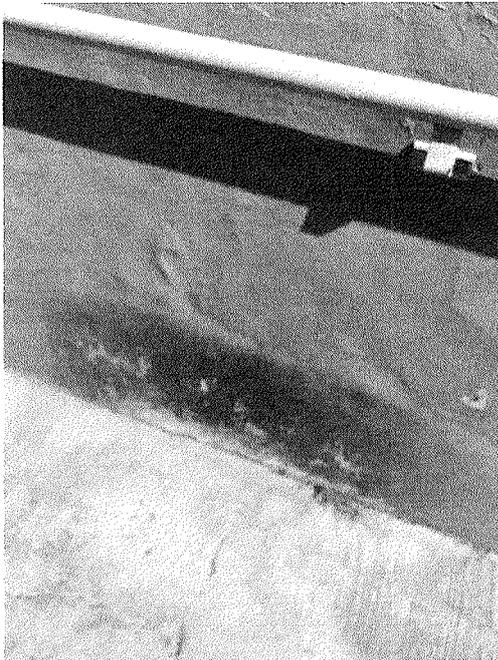
Figura 4 – Infiltração e estufamento da pintura.

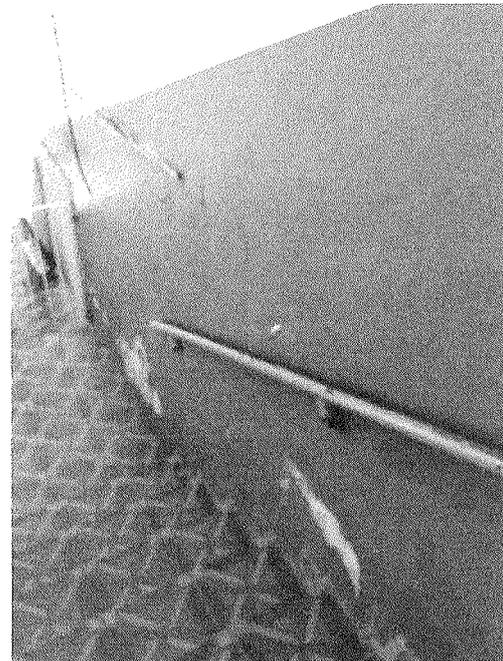
Figura 5 – Descascamento da pintura.

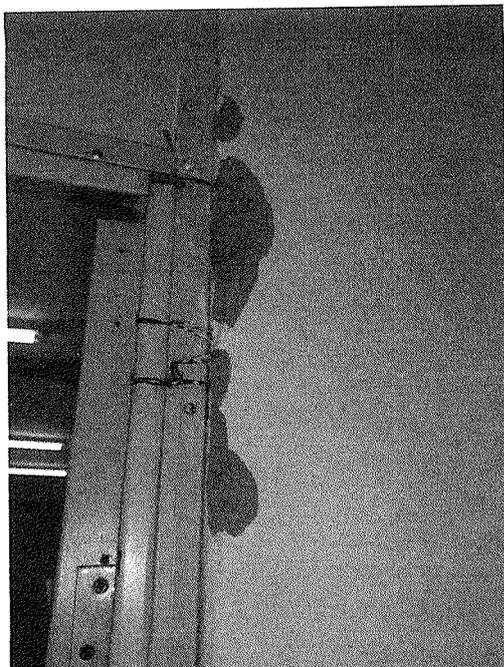
Figura 6 – Acabamento danificado.

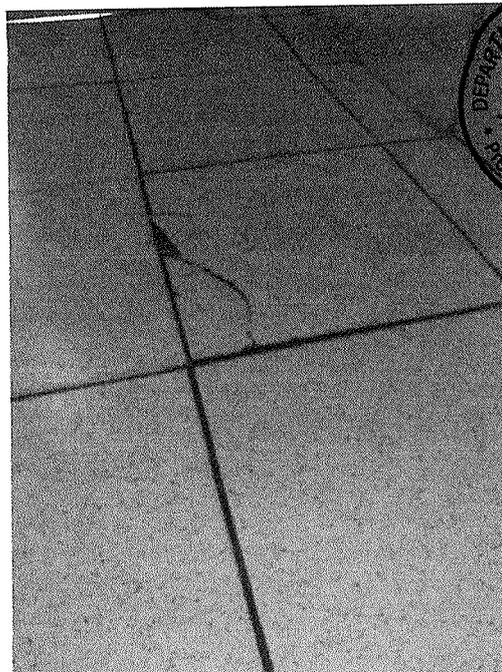
Figura 7 – Pisos quebrados.

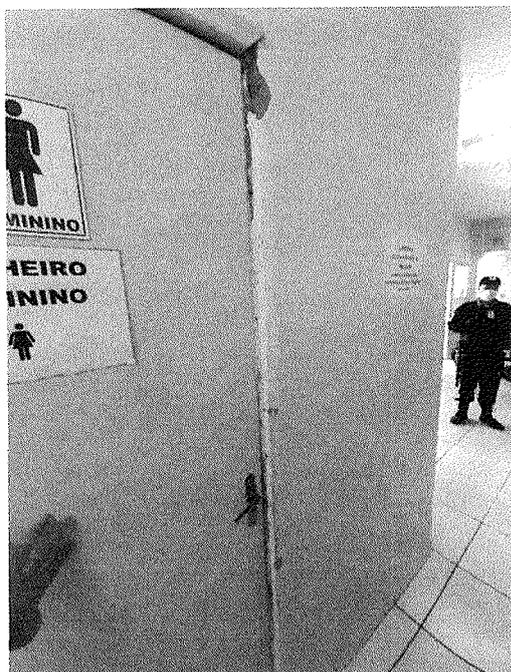
Figura 8 – Portal e acabamento danificados.

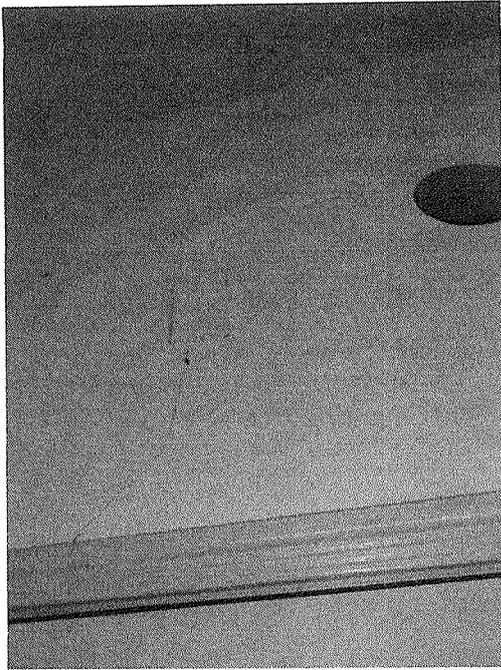
Figura 10 – Trinca na parede.

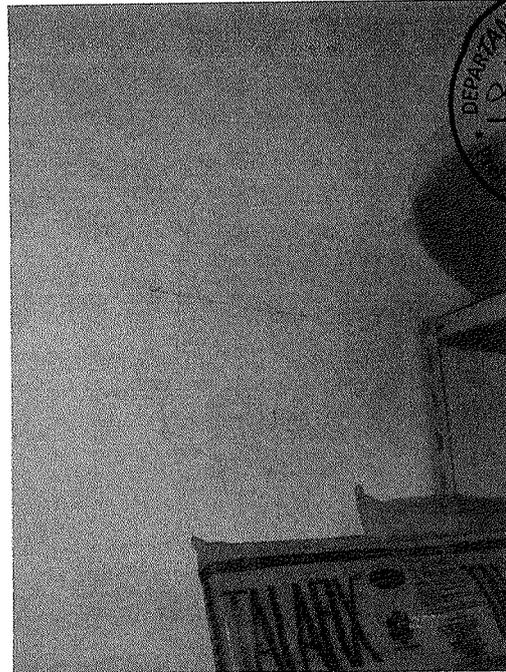
Figura 11 – Trinca na parede.

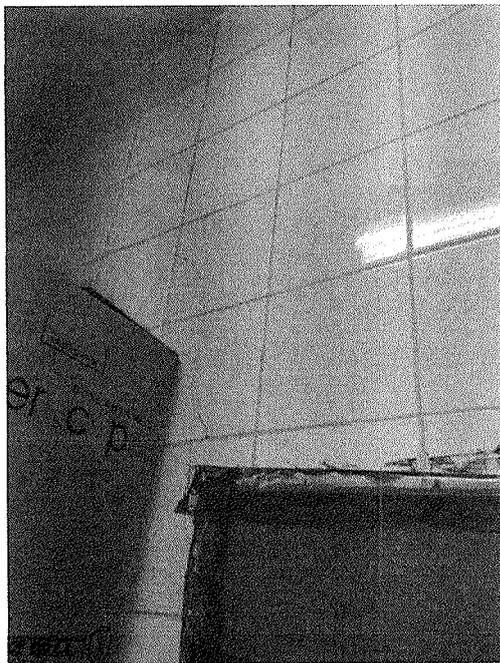
Figura 12 – Trinca no revestimento.

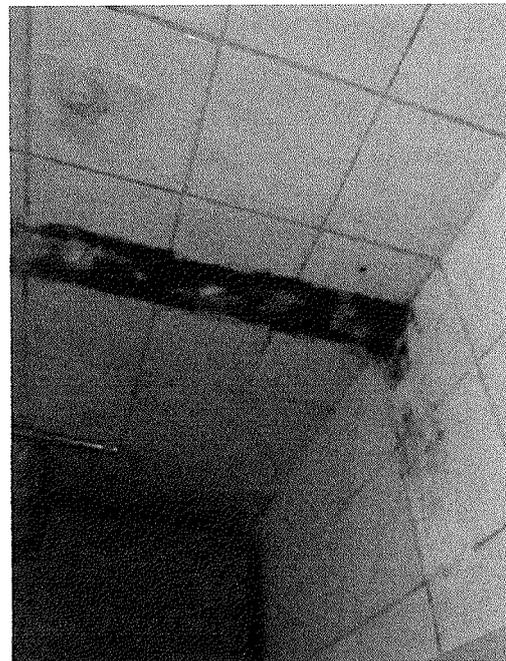
Figura 13 – Infiltração e mofo.

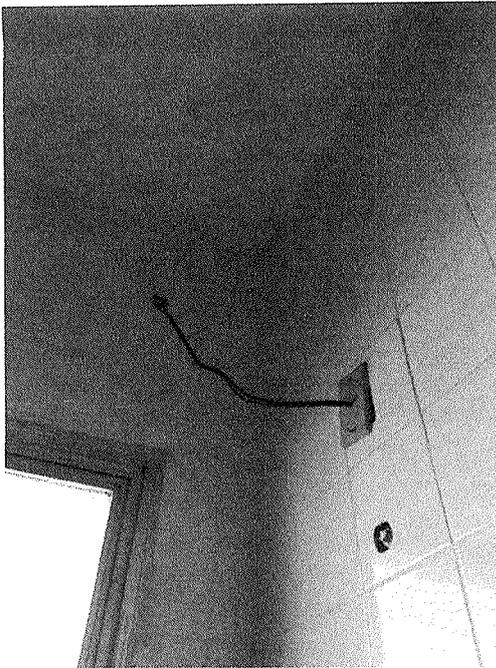
Figura 14 – Fiação exposta.

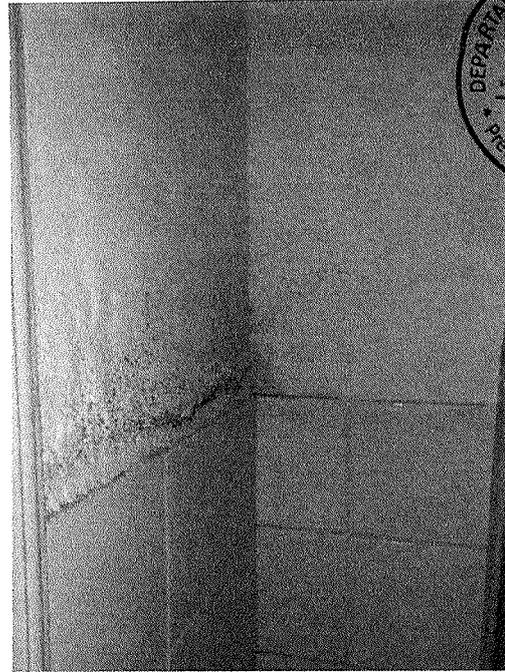
Figura 15 – Infiltração e pintura danificada.

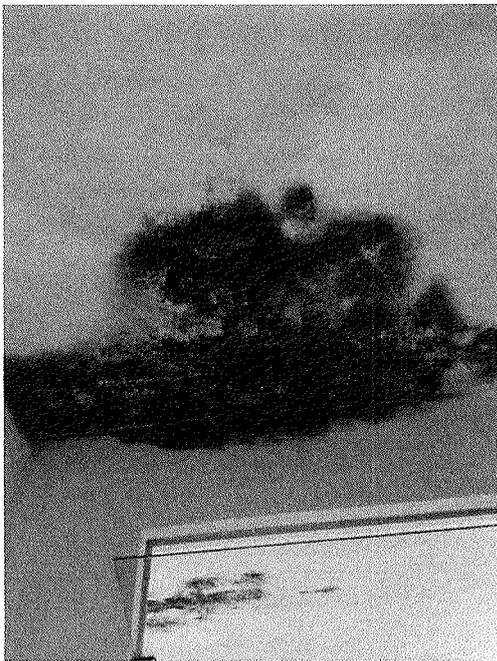
Figura 16 – Infiltração e mofo no teto.

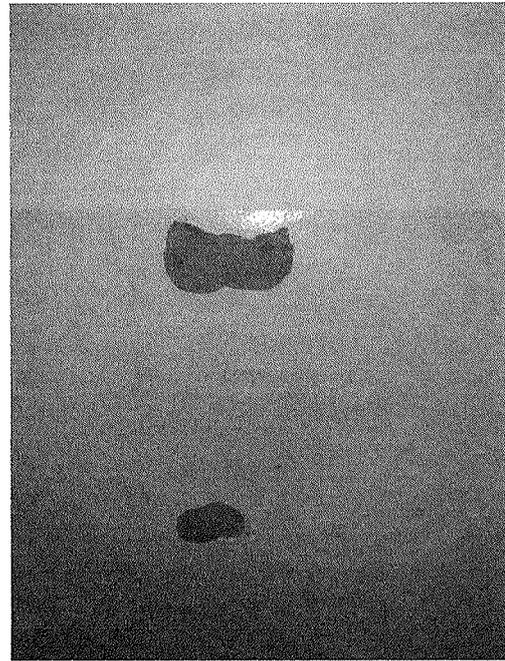
Figura 17 – Descascamento da pintura.

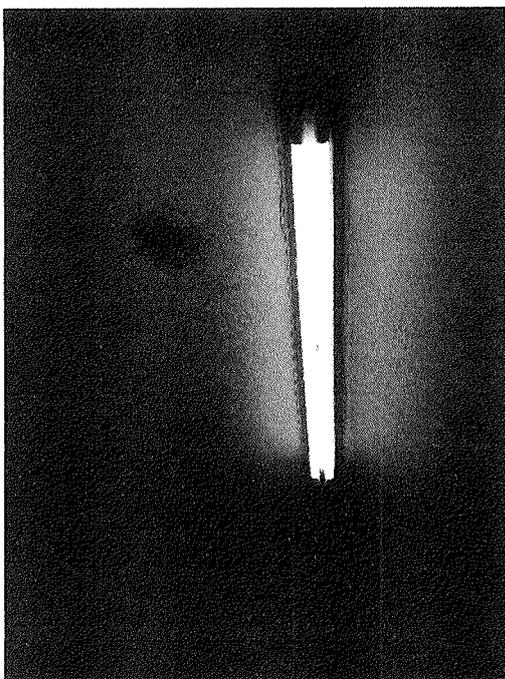
Figura 18 – Infiltração.

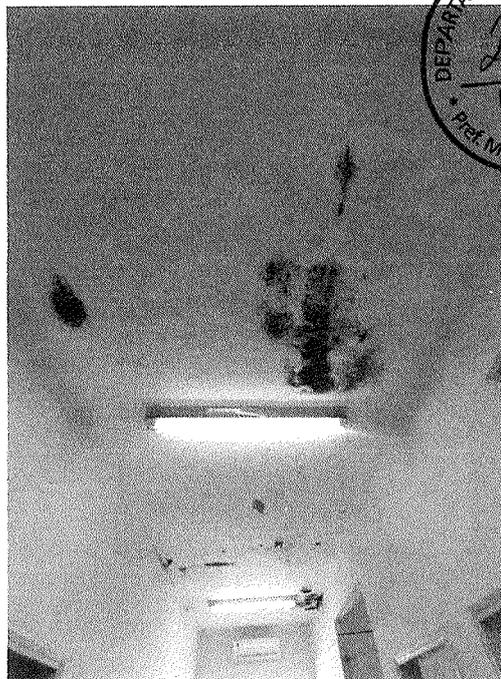
Figura 19 – Infiltração, mofo e danos na pintura do corredor.

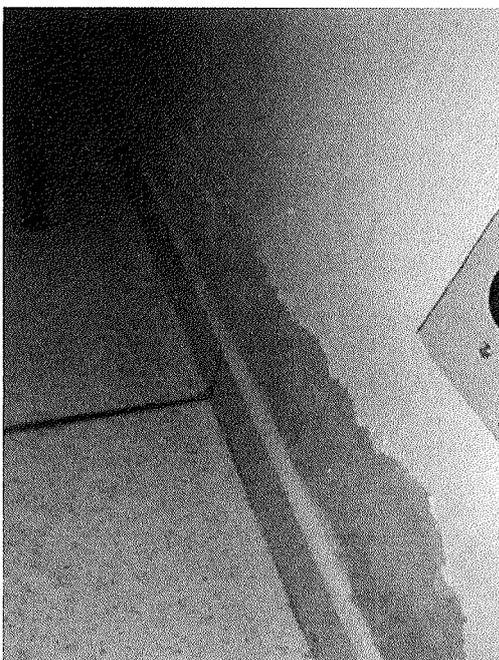
Figura 20 – Acabamento danificado.

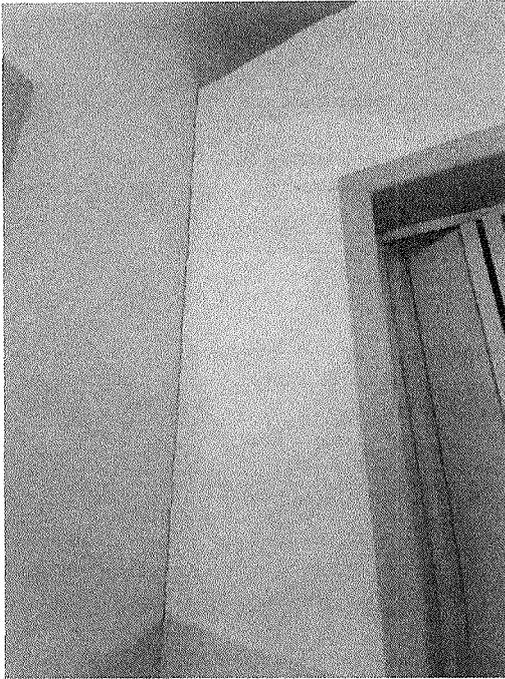
Figura 22 – Trinca e deslocamento da parede.

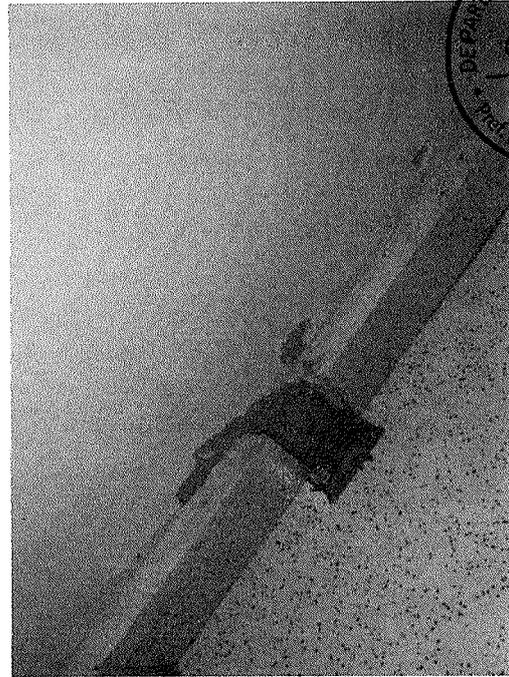
Figura 23 – Falta de rodapé.

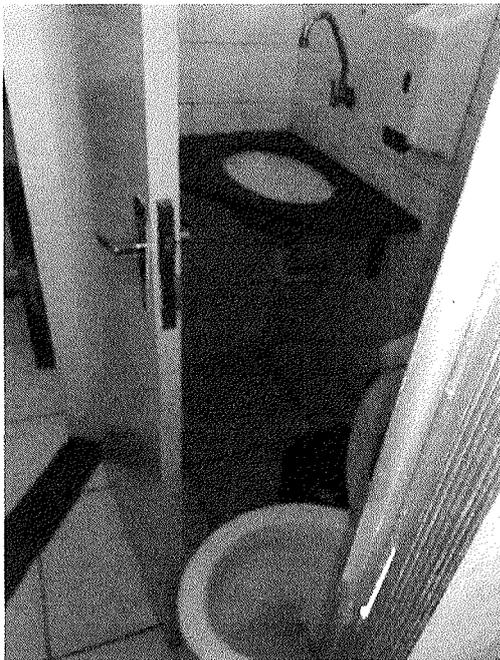
Figura 24 – Infiltração no banheiro.

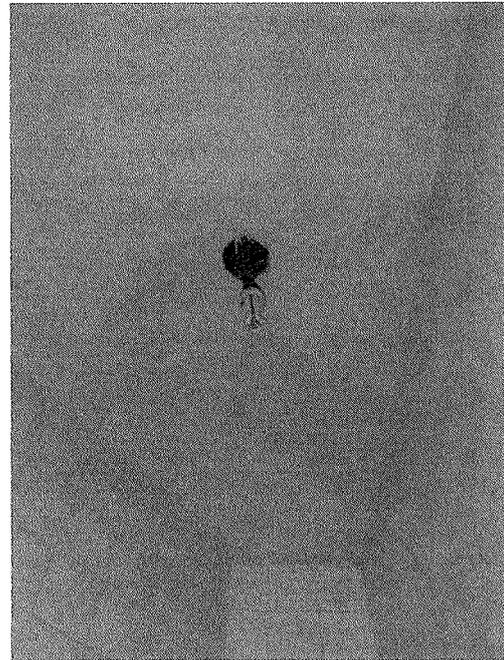
Figura 25 – Lâmpada sem acabamento.

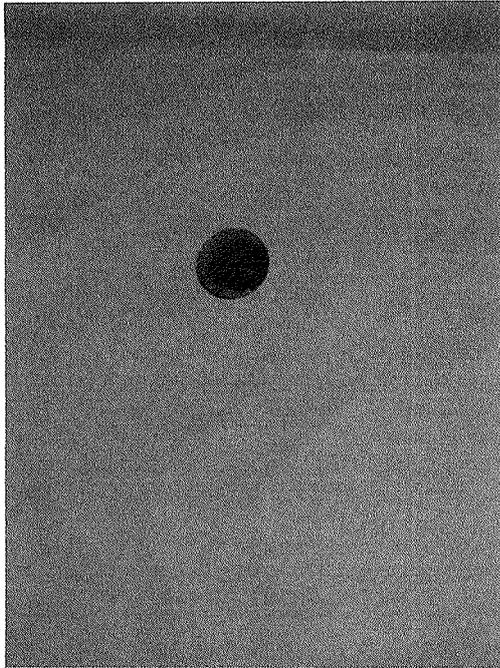
Figura 26 – Vedação inapropriada para o local.

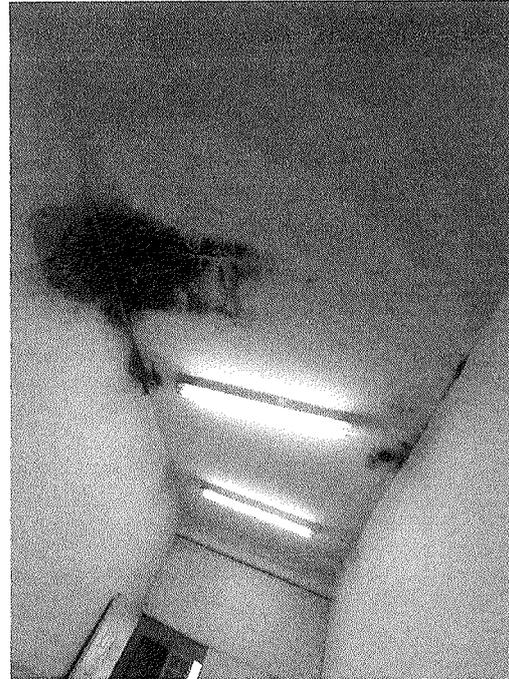
Figura 27 - Infiltração e mofo.

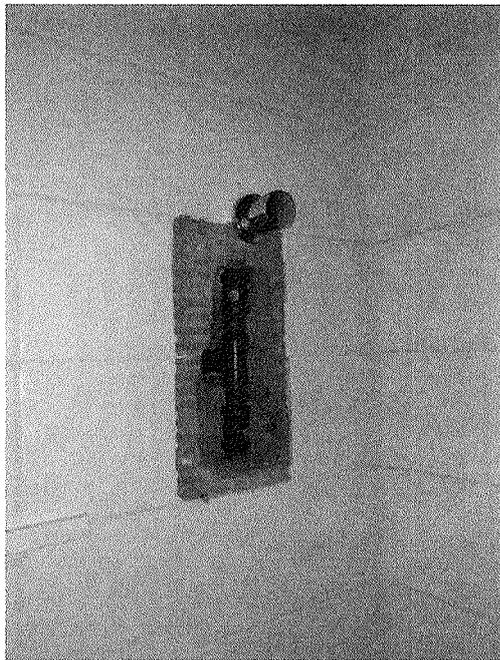
Figura 28 – Tubulações aparentes.

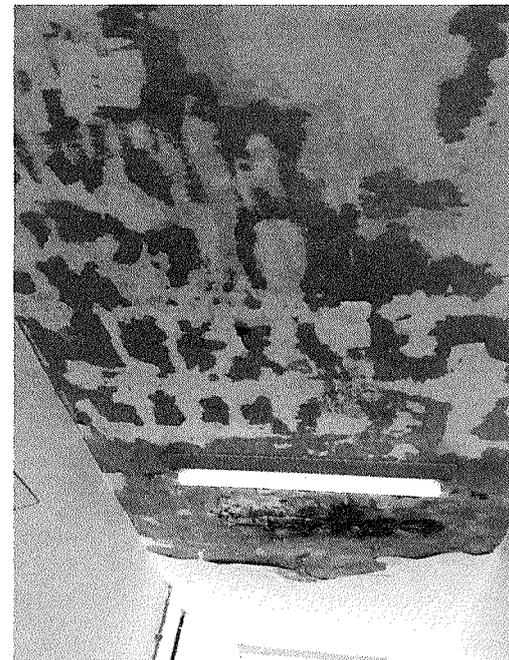
Figura 29 – Descascamento e infiltração na laje.

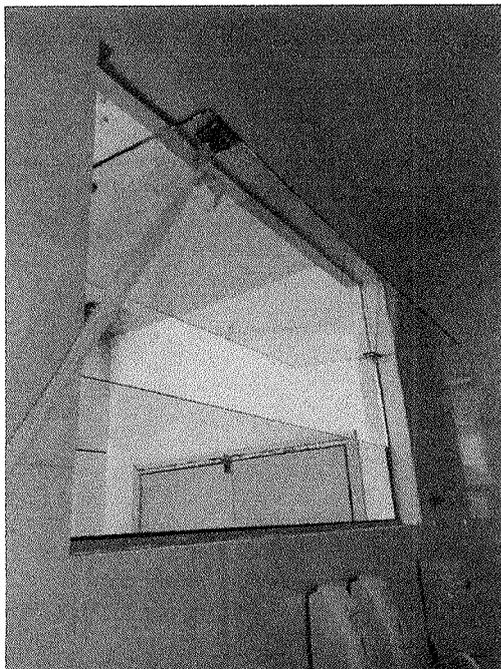
Figura 30 – Janela danificada.

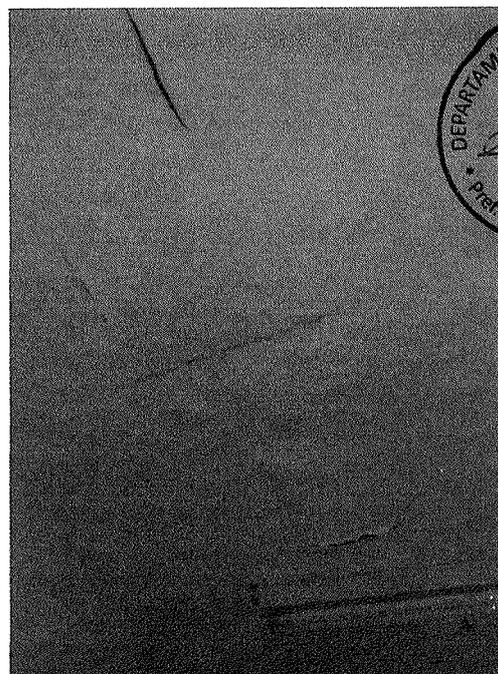
Figura 31 – Danos na pintura.

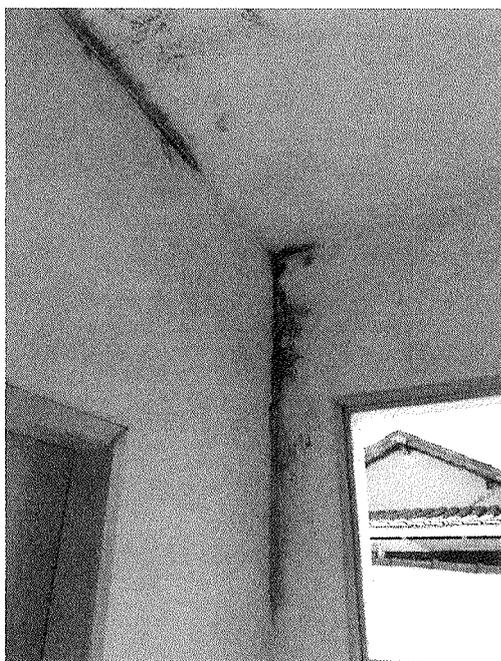
Figura 32 – Infiltração.

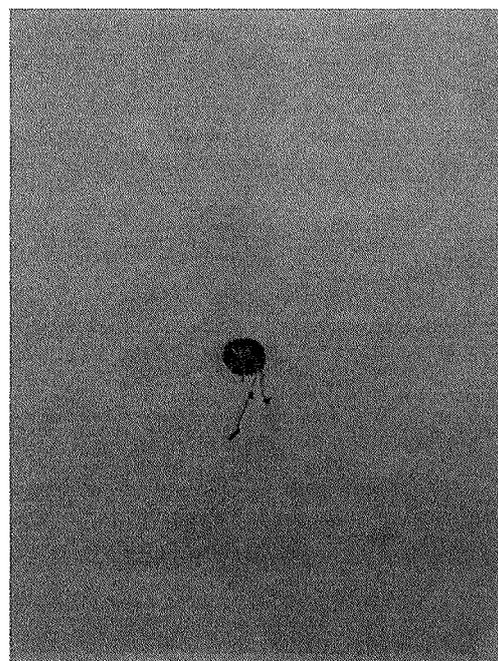
Figura 33 – Ponto de iluminação sem bocal e com fiação exposta.

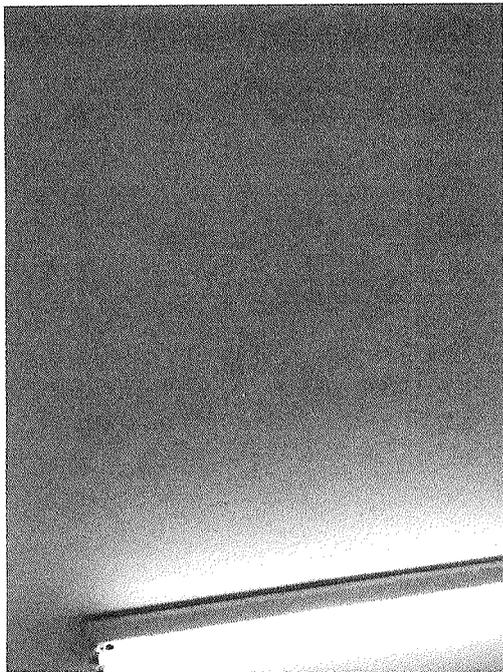
Figura 34 – Trinca na laje.

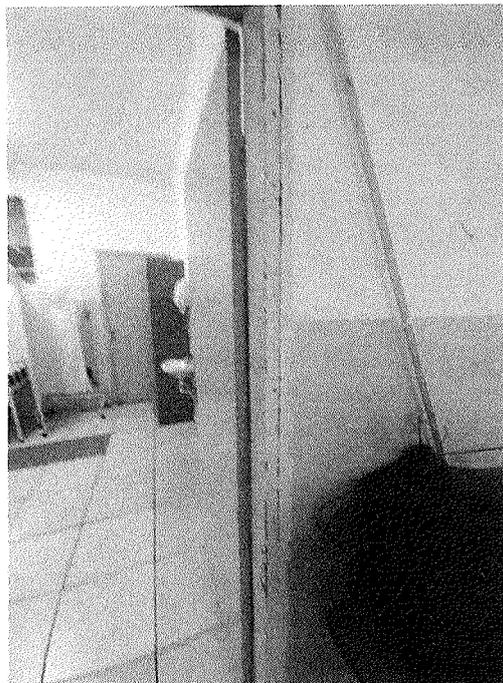
Figura 35 – Portal danificado.

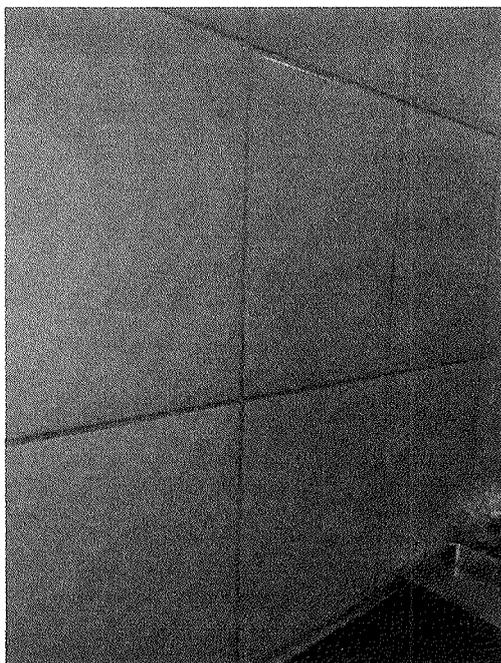
Figura 36 – Revestimento solto.

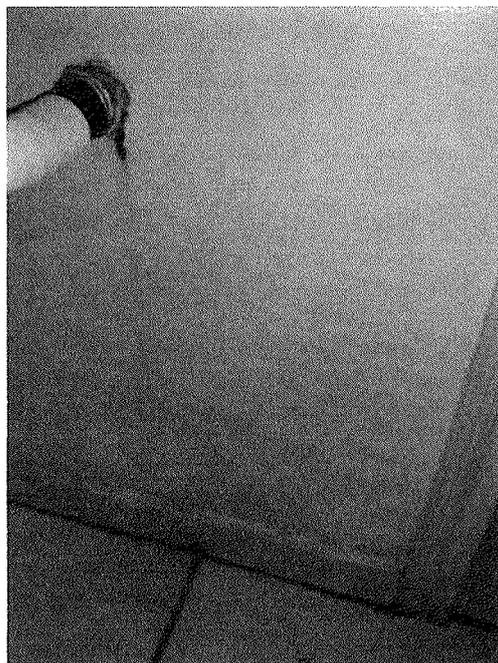
Figura 37 – Infiltração no banheiro.

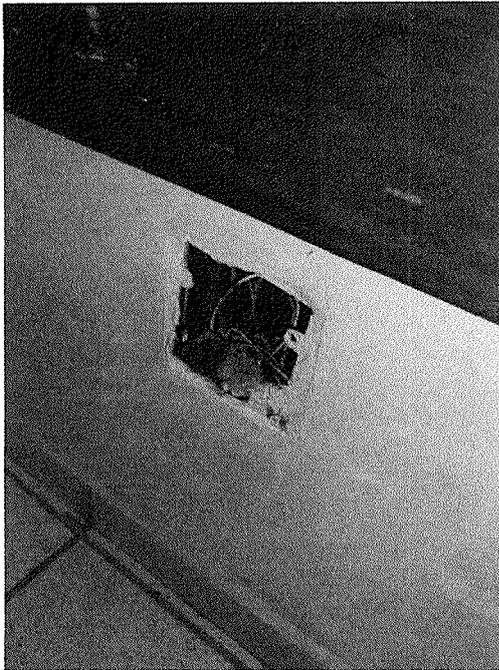
Figura 38 – Fiação exposta.

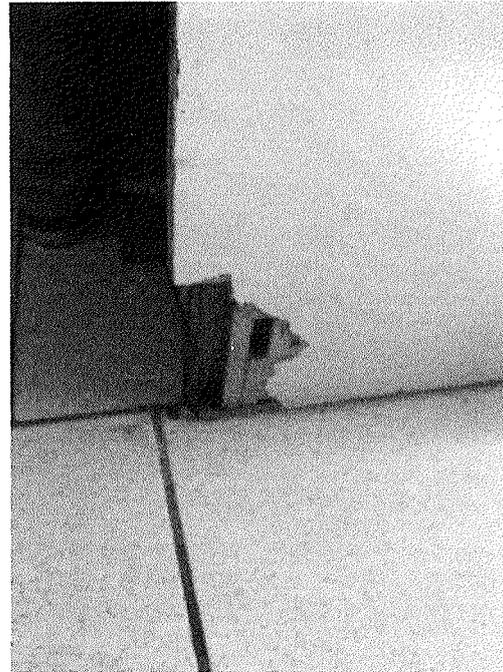
Figura 39 – Porta danificada.

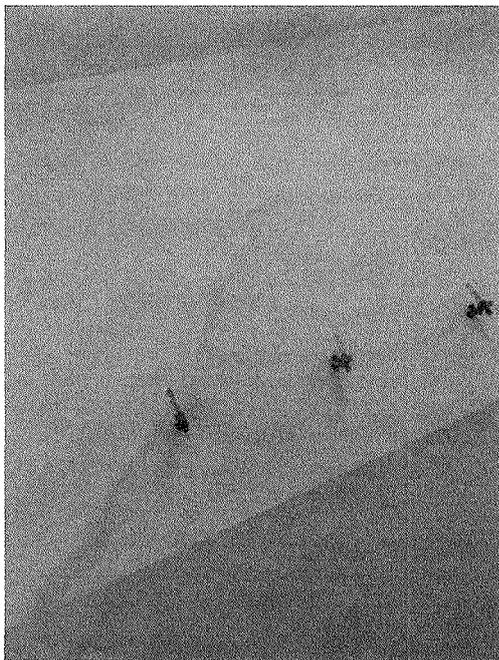
Figura 40 – Trinca na parede

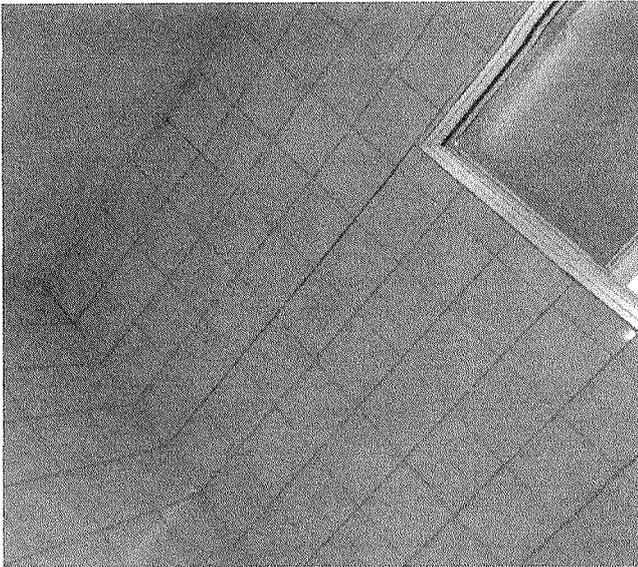
Figura 42 – Trinca.

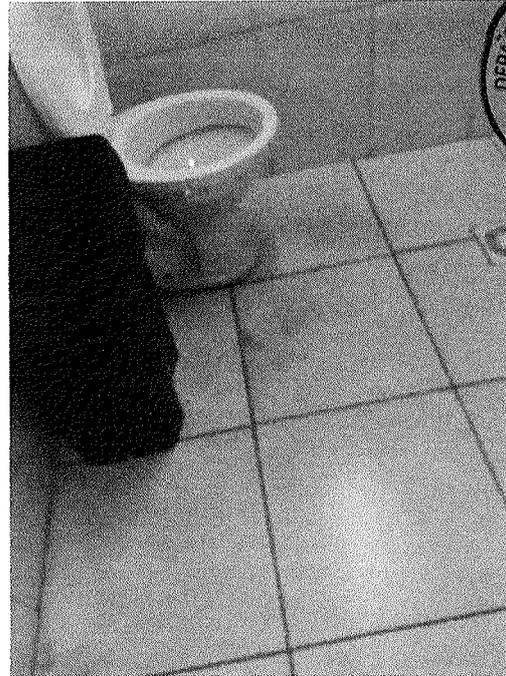
Figura 44 – Vazamento.

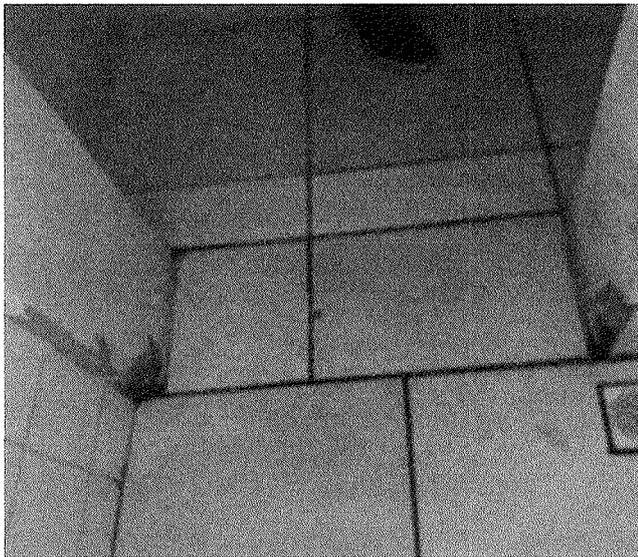
Figura 45 – Danos no acabamento.

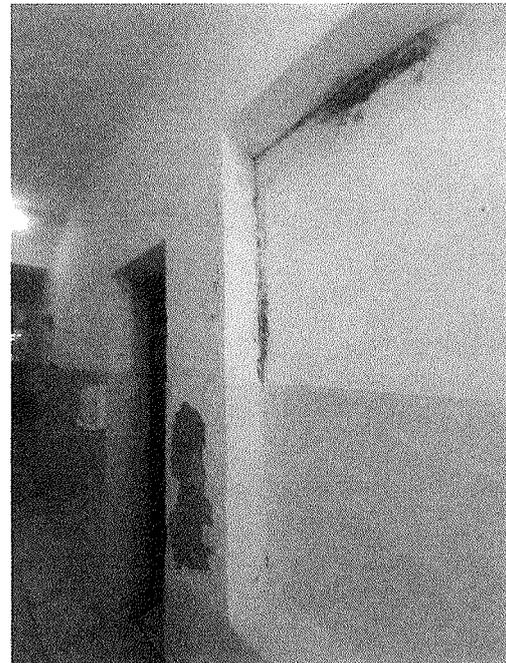
Figura 46- Infiltração e danos na pintura.

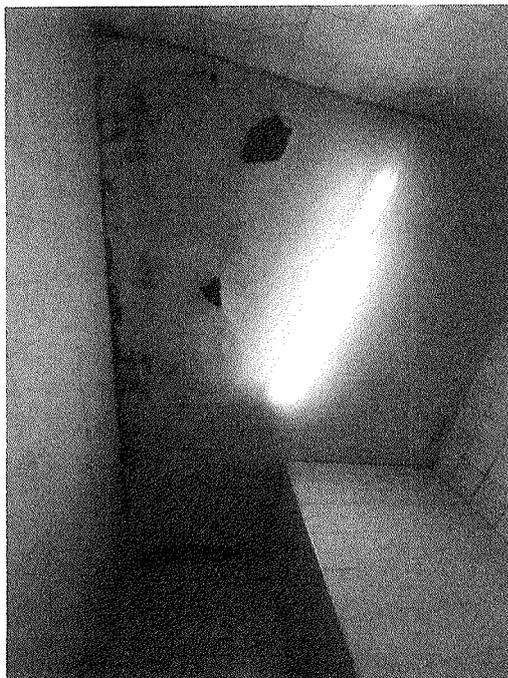
Figura 47 – Infiltração na laje do banheiro.

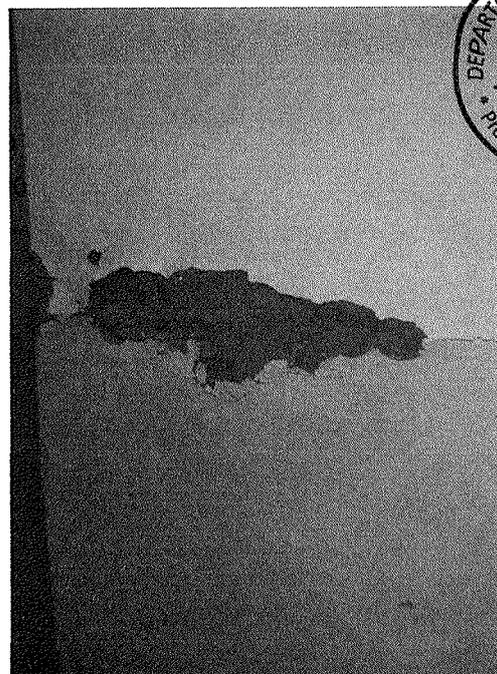
Figura 48 – Danos no acabamento.

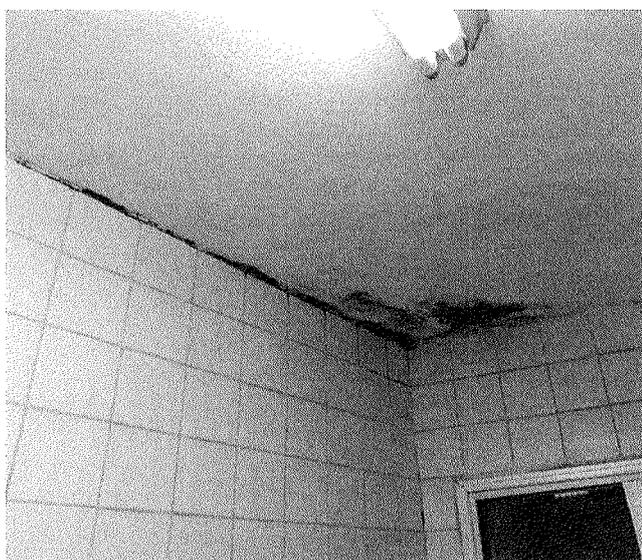
Figura 49 – Infiltração na cozinha.

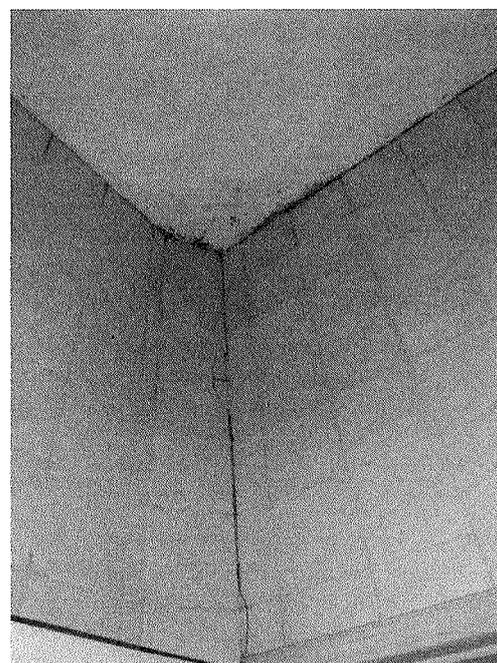
Figura 50 – Trinca e infiltração no banheiro.

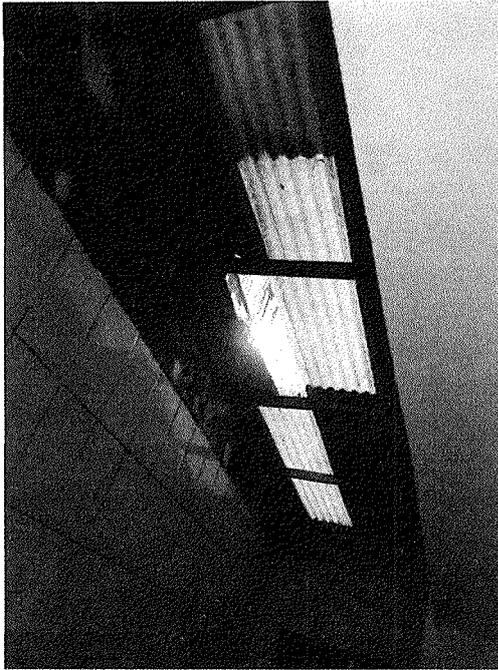
Figura 51 – Telhas danificadas e infiltração.

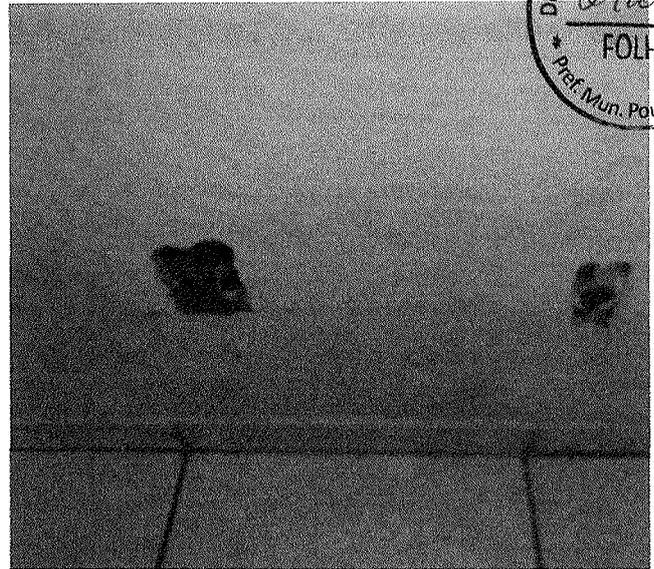
Figura 52 – Pontos de tomada desprotegidos e fiação exposta.

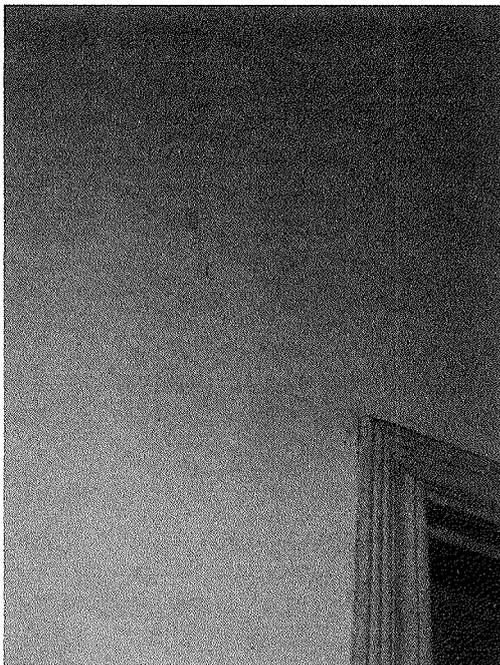
Figura 53 – Trinca na parede.
