**PLANO DE MANUTENÇÃO PREDIAL**  
**POLICLÍNICA SÃO GERALDO**

AGOSTO DE 2021

Título Plano de Manutenção Predial

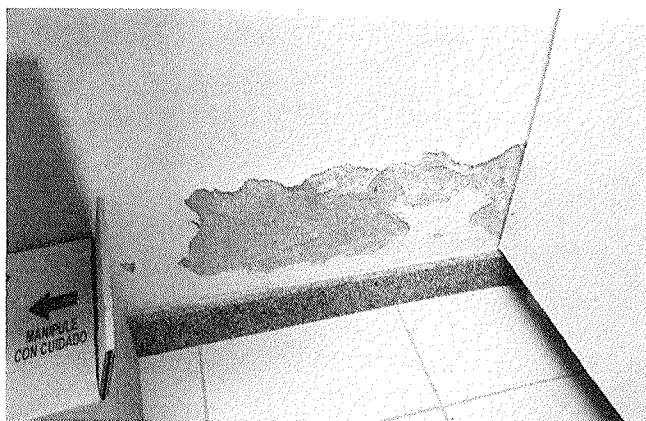
Figura 2 – Umidade- Consultório odontológico

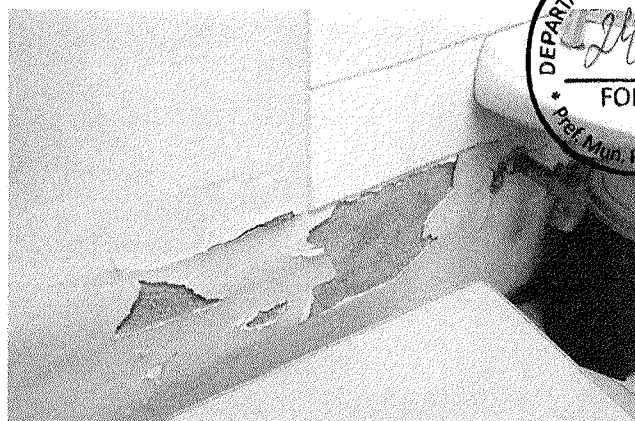
Figura 3 – Umidade em vários pontos da edificação

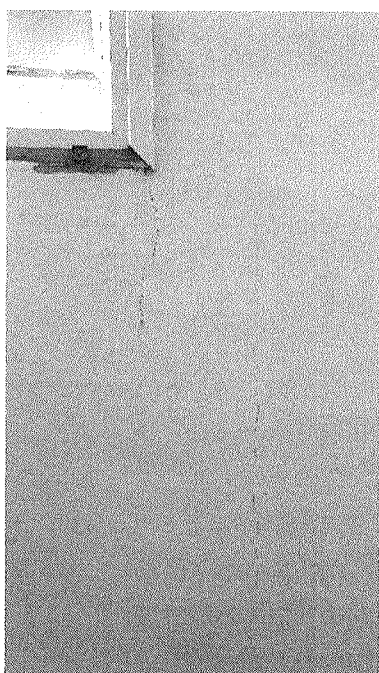
Figura 4 – Trincas nas extremidades das janelas, encontradas na maioria das salas

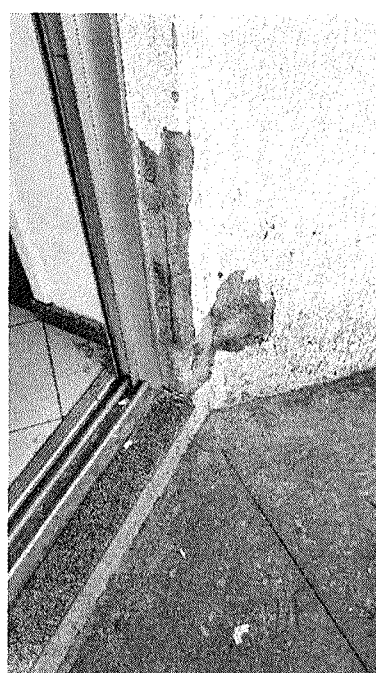
Figura 5 – Danos no acabamento

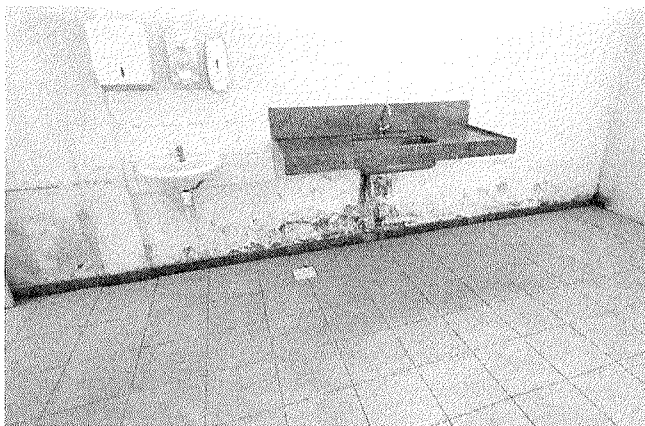
Figura 6 – Umidade

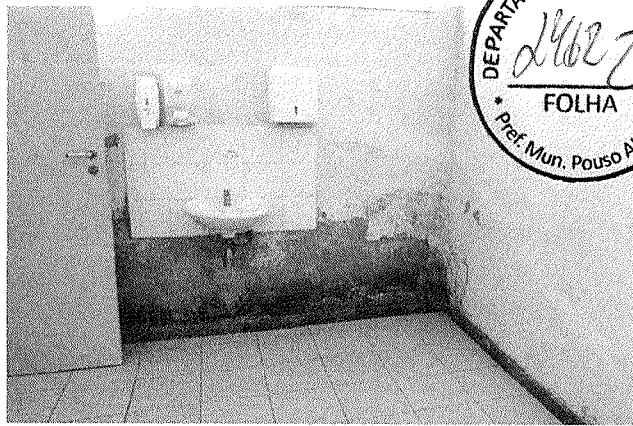
Figura 7 – Umidade e danificação da pintura

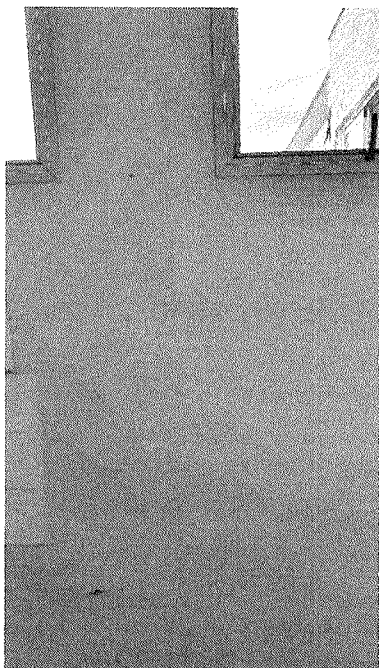
Figura 8 – Trinca

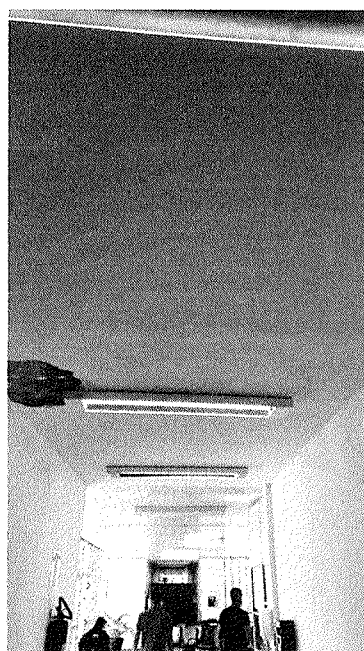
Figura 9 – Infiltração na laje

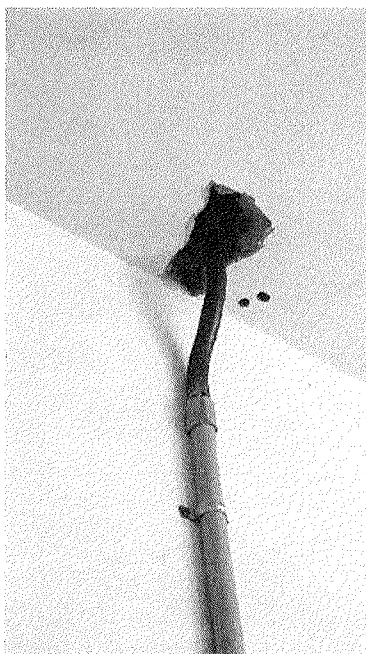
Figura 10 – Danos no acabamento

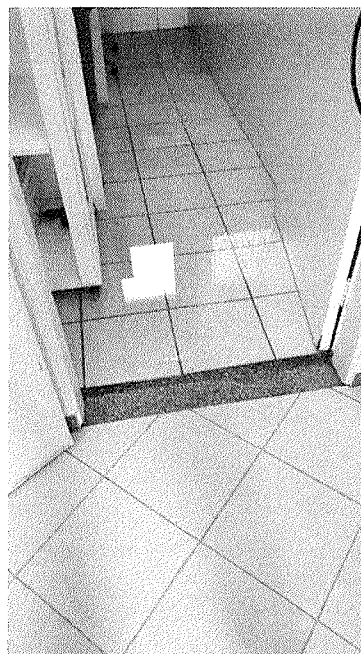
Figura 11 – Piso desnivelado

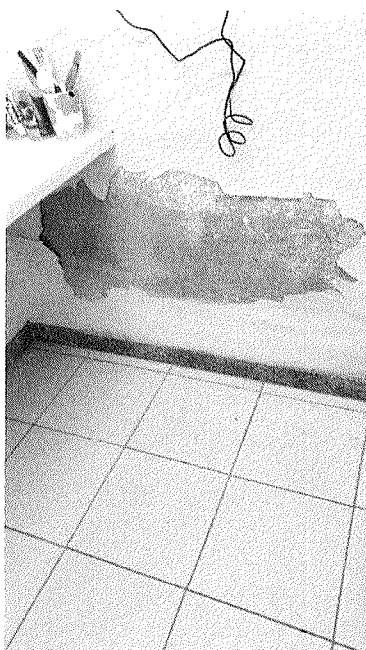
Figura 12 – Umidade

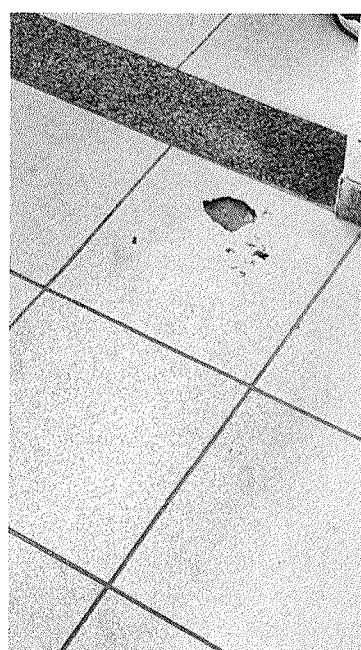
Figura 13 – Piso quebrado

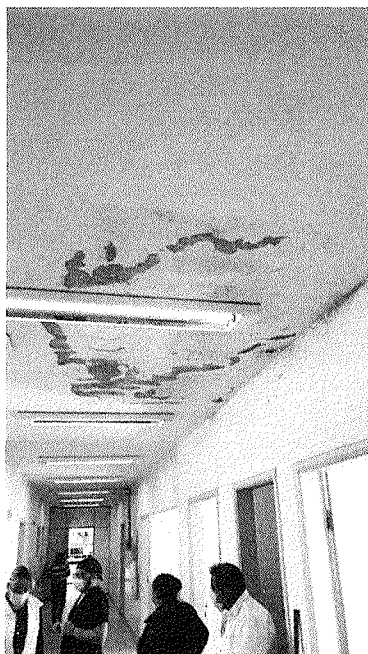
Figura 14 – Infiltração na laje

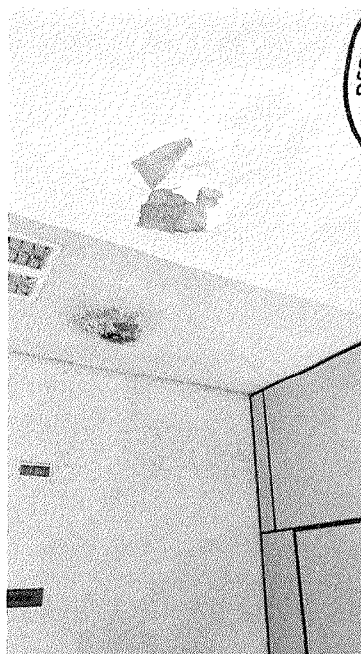
Figura 15 – Infiltração na laje

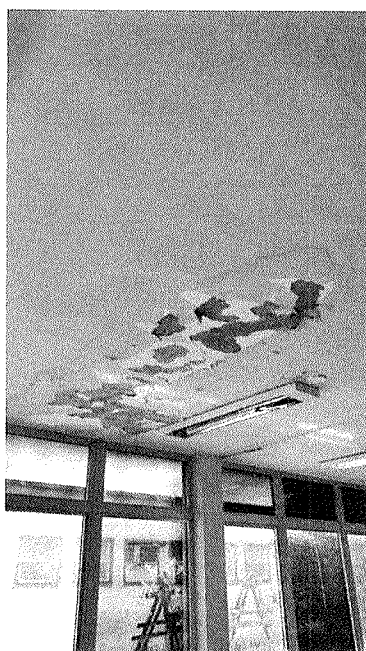
Figura 16 – Infiltração na laje

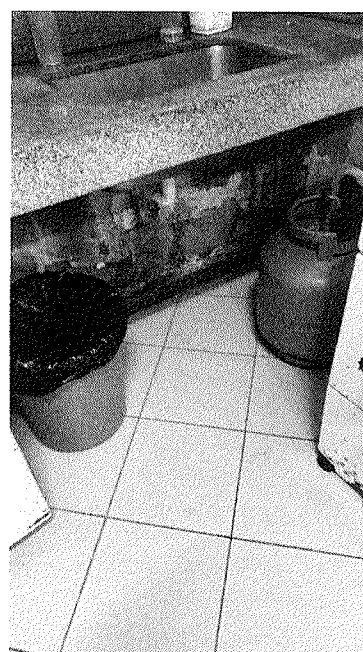
Figura 17 – Infiltração na parede

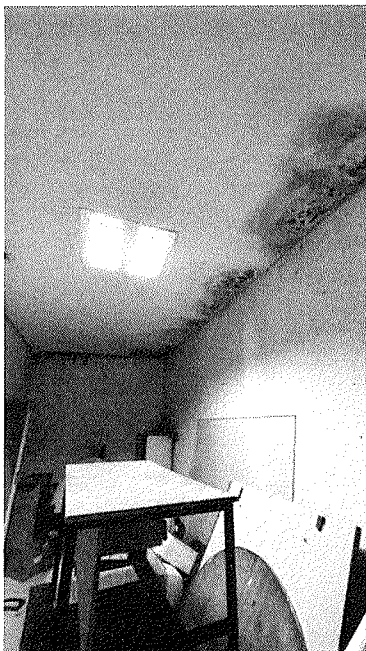
Figura 18 – Infiltração na laje

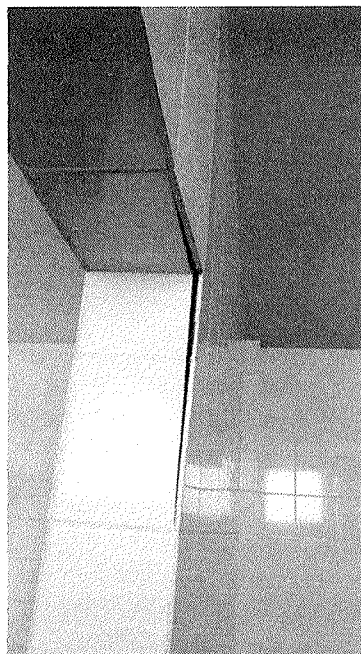
Figura 19 – Revestimento descolando

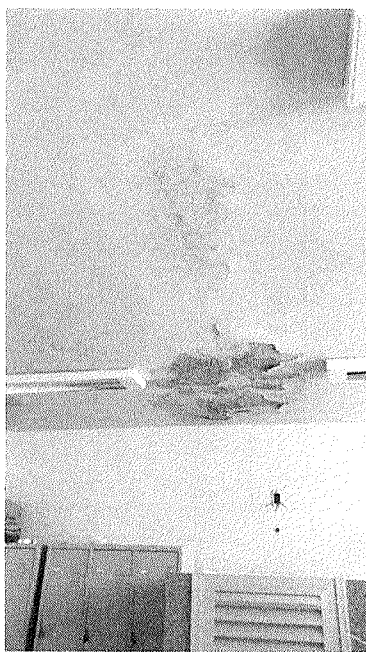
Figura 20 – Infiltração

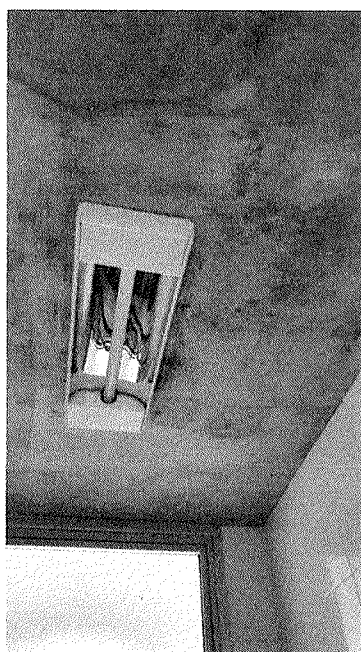
Figura 21 – Infiltração – Sala do DML

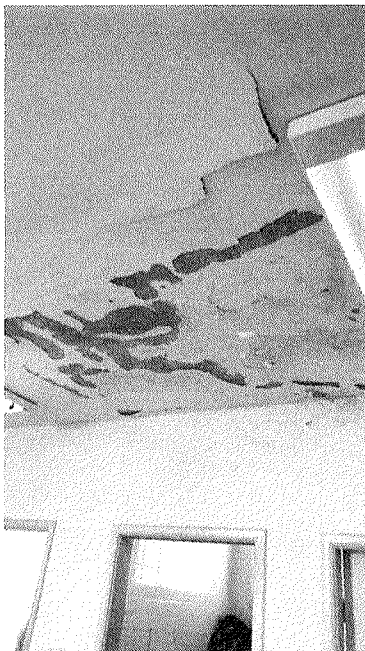
Figura 22 – Infiltração

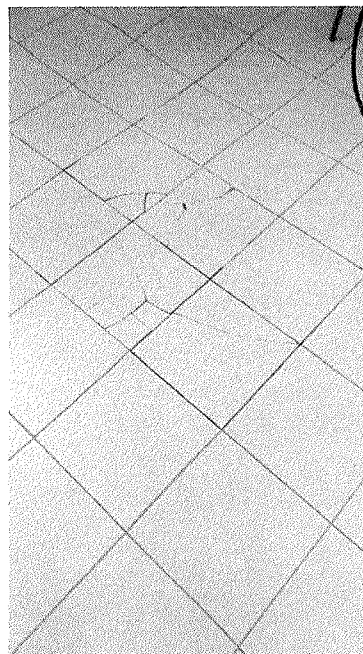
Figura 23 – Piso quebrado na recepção

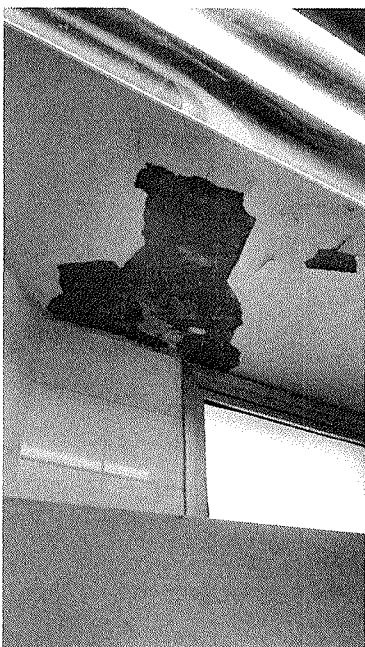
Figura 24 – Infiltração no banheiro feminino

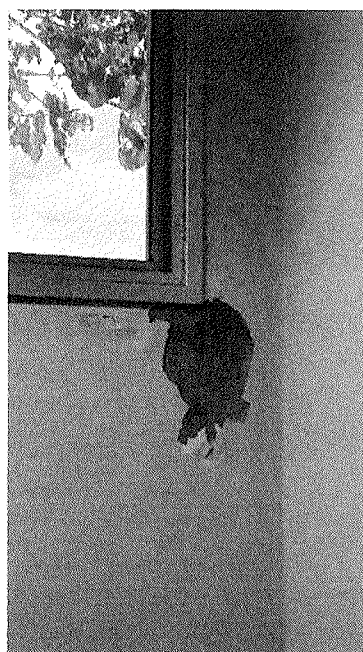
Figura 25 – Danos no acabamento

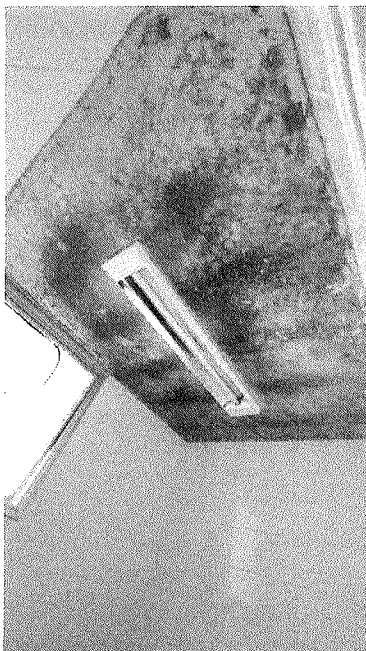
Figura 26 – Infiltração no banheiro para deficientes
