PLANO DE MANUTENÇÃO PREDIAL
ESF AFONSOS

AGOSTO DE 2021

Cliente Prefeitura Municipal de Pouso Alegre

Título Plano de Manutenção Predial

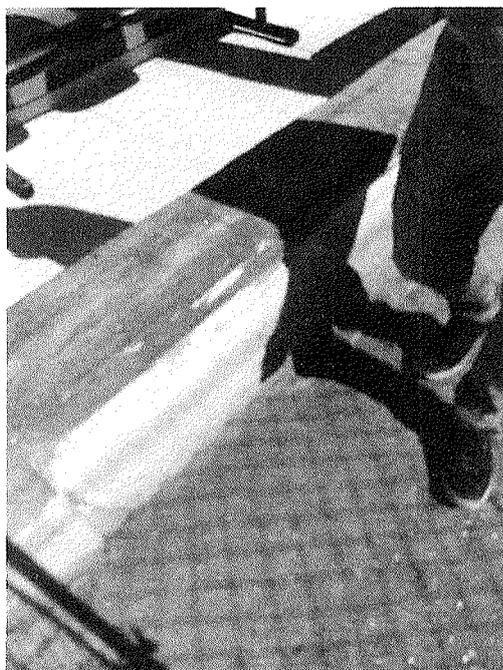
Figura 2 – Descascamento da pintura

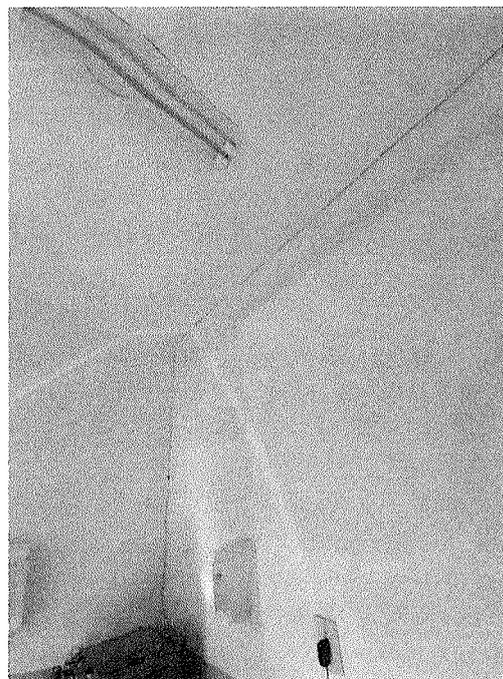
Figura 3 – Trinca

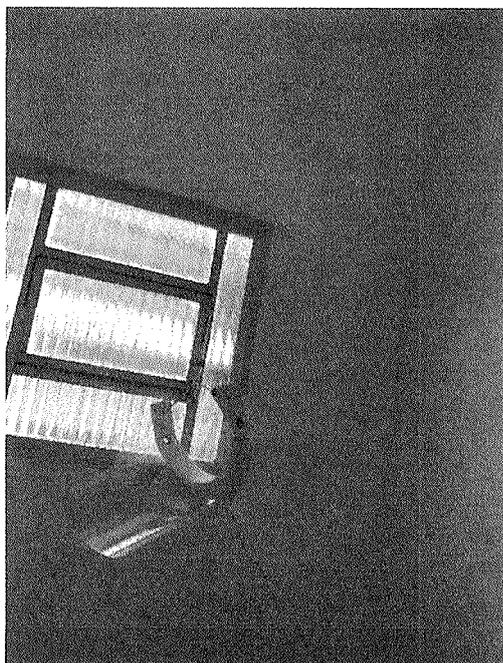
Figura 4 – Trinca

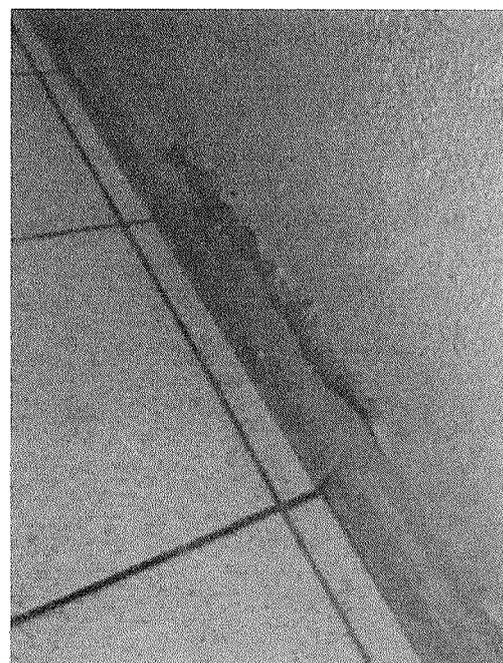
Figura 5 – Danos na pintura

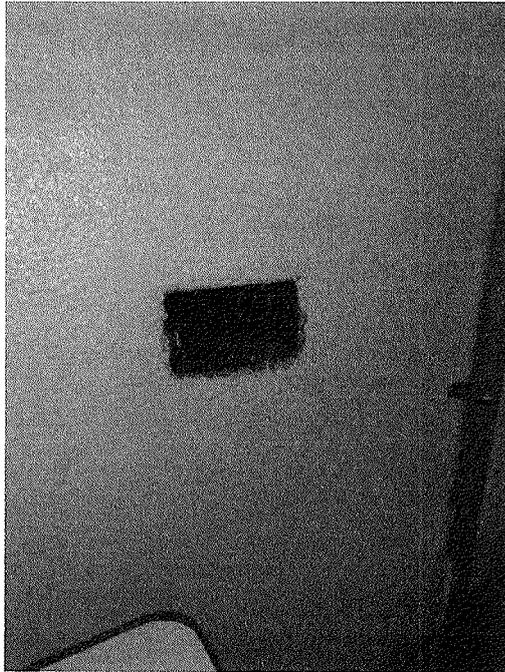
Figura 6 – Caixa de tomada sem utilização

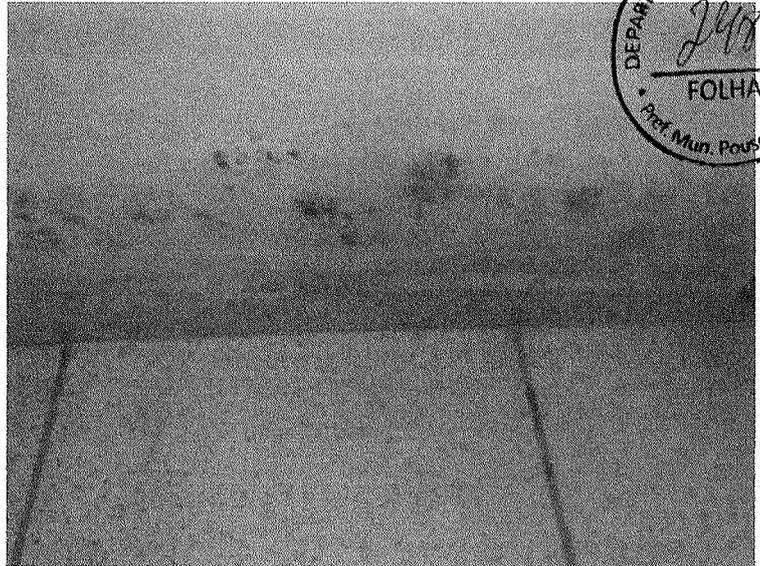
Figura 7 – Infiltração no escritório

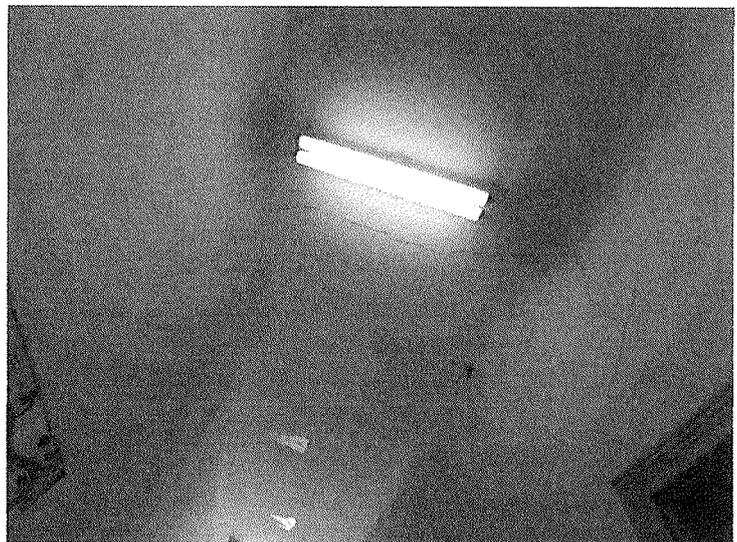
Figura 9 – Trincas no corredor

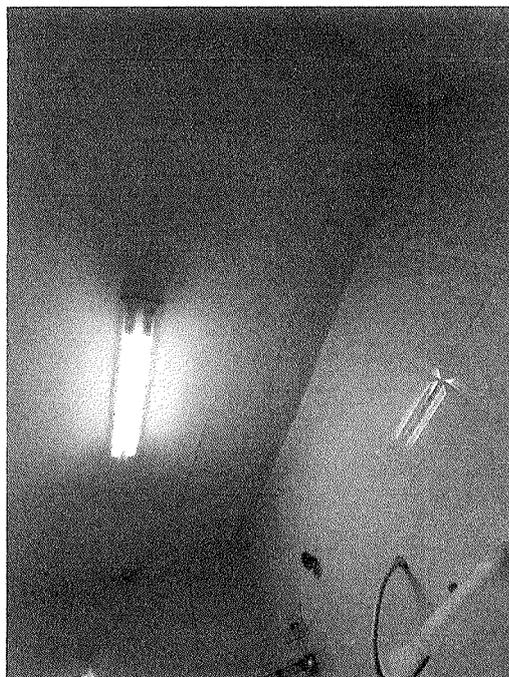
Figura 10 – Trinca na laje e infiltração nas paredes do banheiro

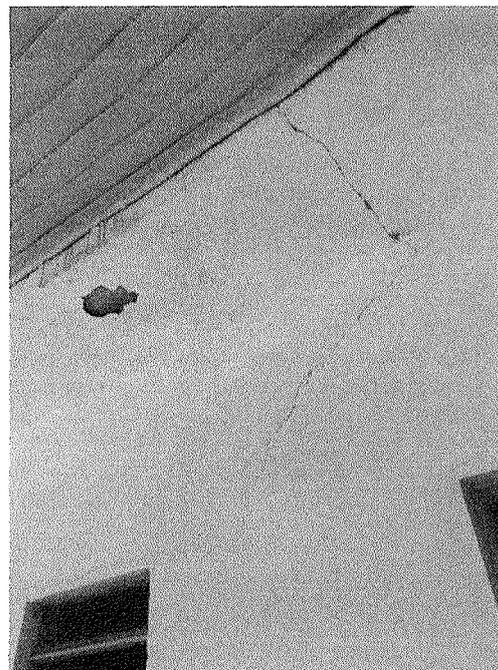
Figura 11 – Trinca e danos no acabamento

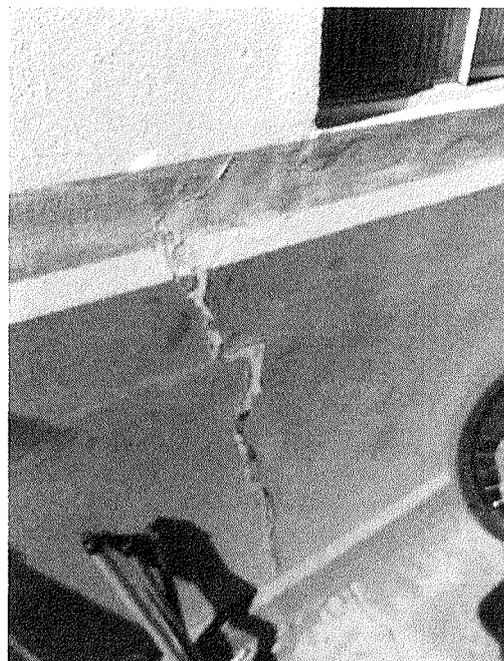
Figura 12 – Trinca e danos na pintura

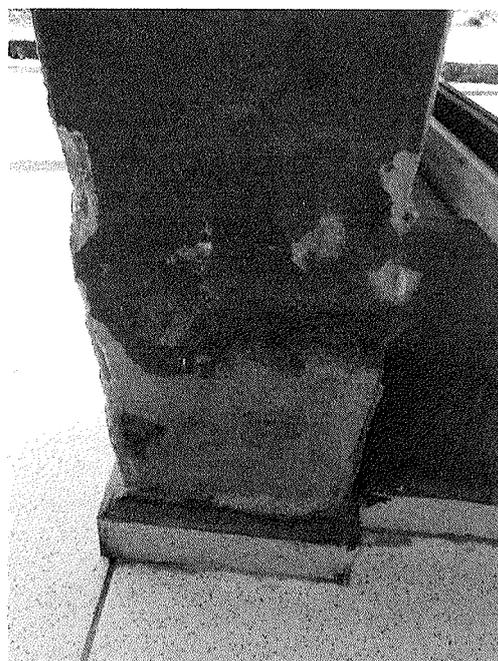
Figura 13 – Danos no acabamento do pilar

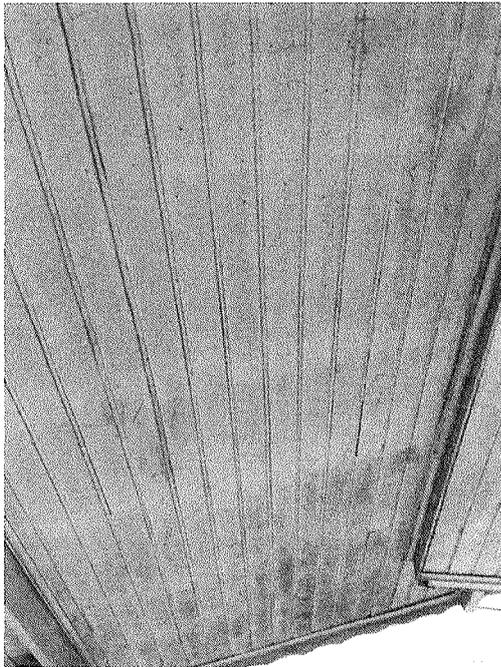
Figura 14 – Forro com infiltração

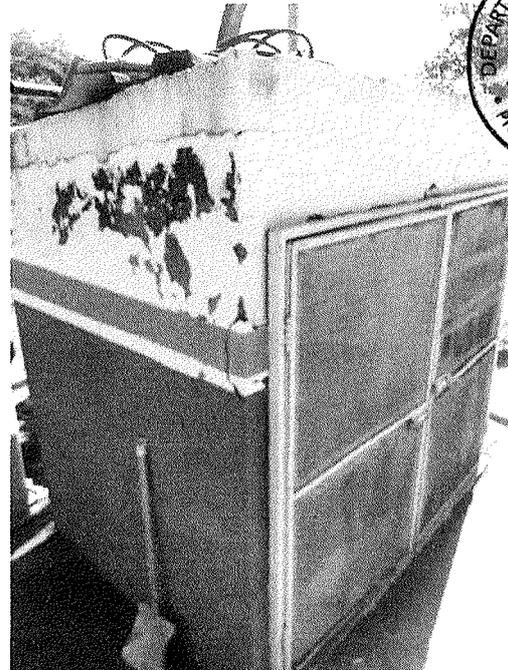
Figura 15 – Depósito com rachaduras e infiltração

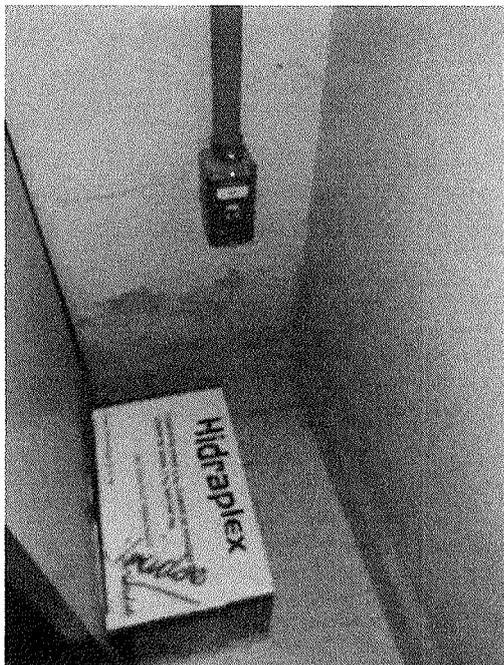
Figura 16 – Infiltração e danos na pintura

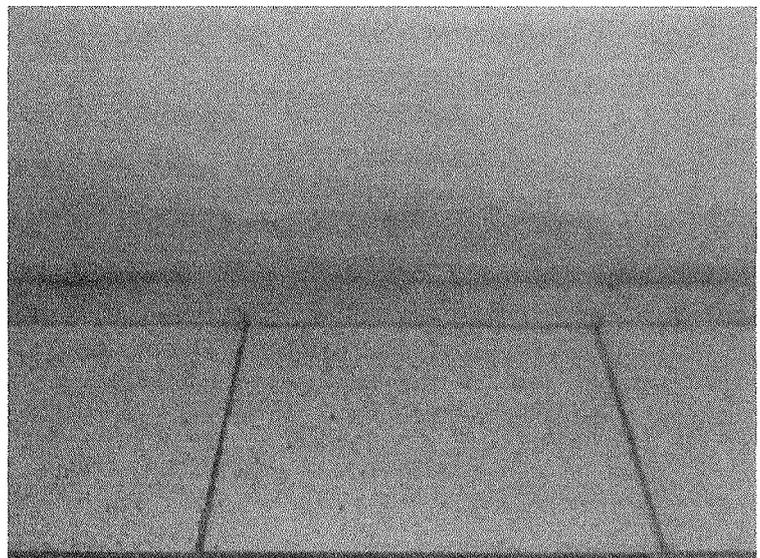
Figura 17 - Infiltração
