PLANO DE MANUTENÇÃO PREDIAL
UBS BELO HORIZONTE

AGOSTO DE 2021

Título Plano de Manutenção Predial

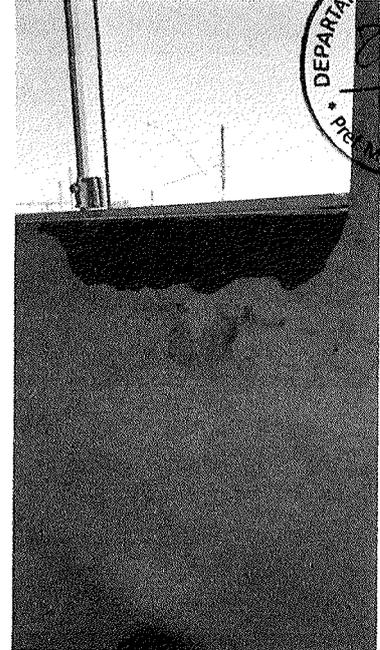
Figura 3 – Acabamento danificado

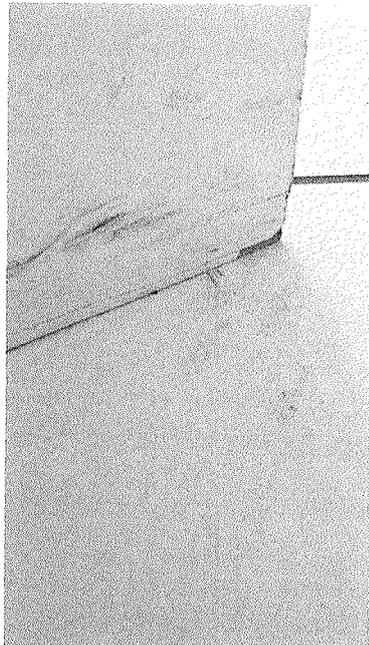
Figura 4 – Porta danificada no banheiro masculino

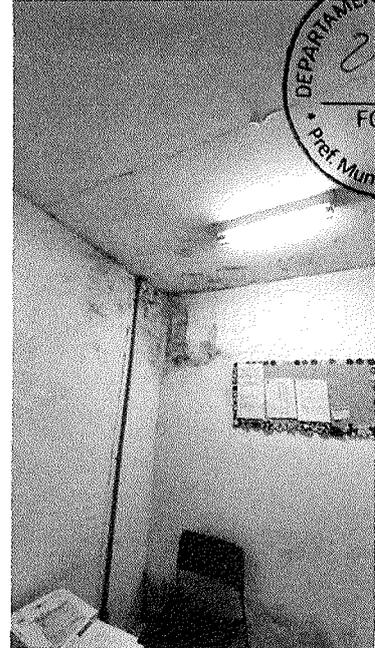
Figura 7 – Infiltração nas paredes e laje

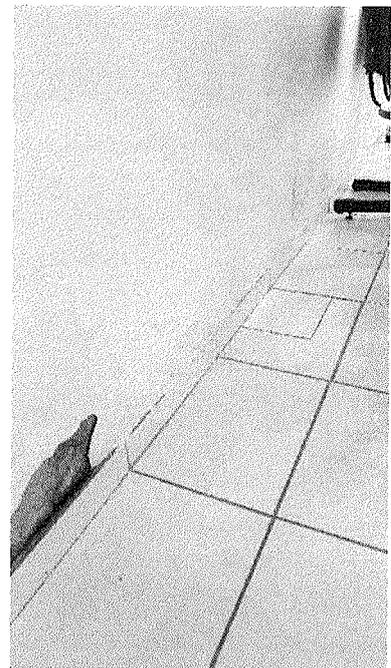
Figura 9 – Umidade no corredor

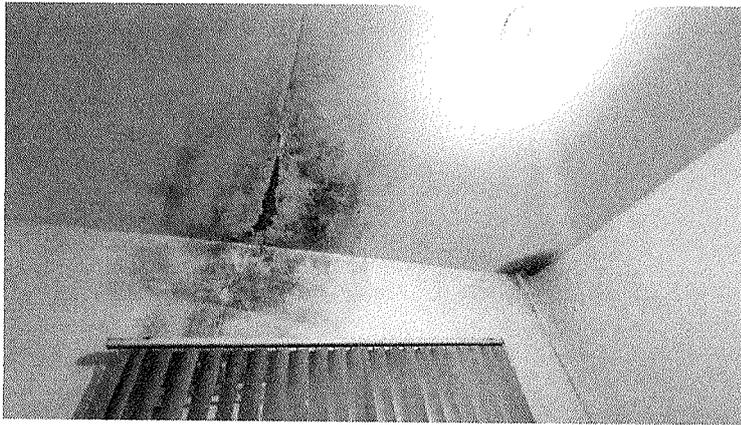
Figura 10 – Infiltração e mofo no consultório

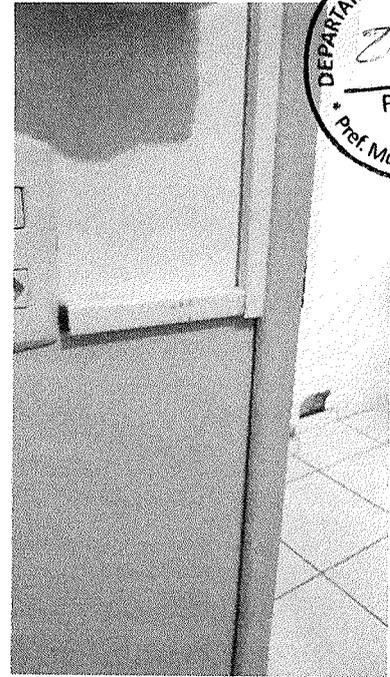
Figura 11 – Instalação elétrica provisória

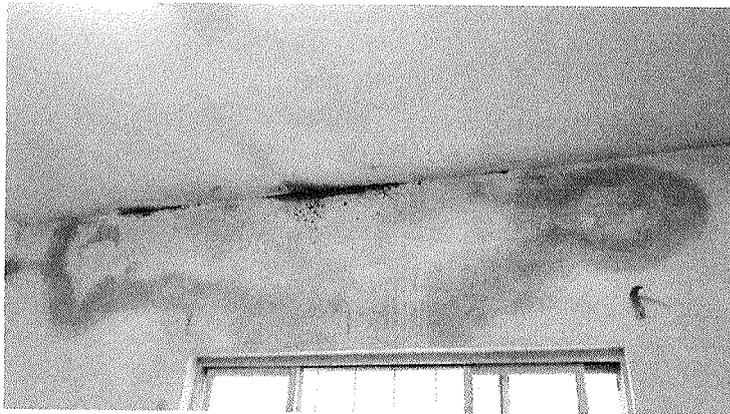
Figura 12 – Infiltração e mofo

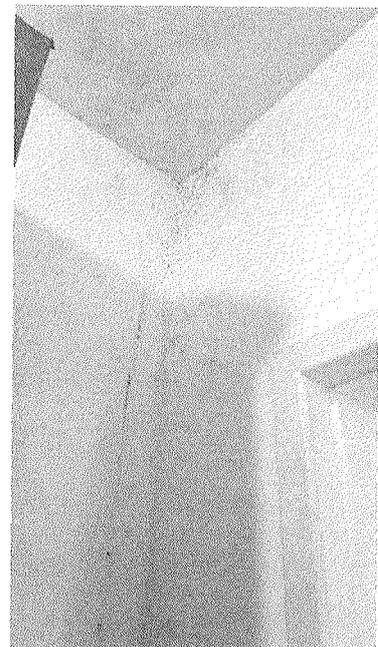
Figura 13 – Infiltração

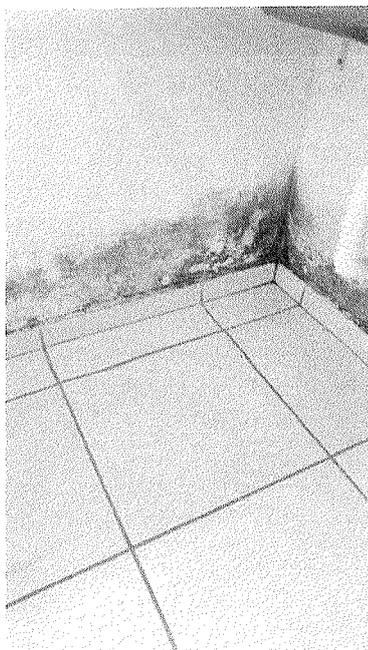
Figura 14 – Umidade na sala de desinfecção

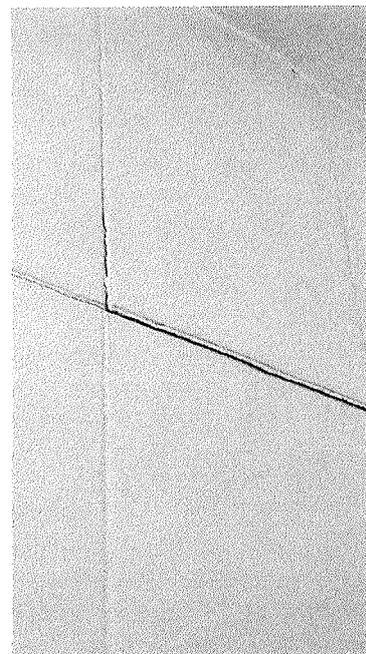
Figura 15 - Revestimento danificado

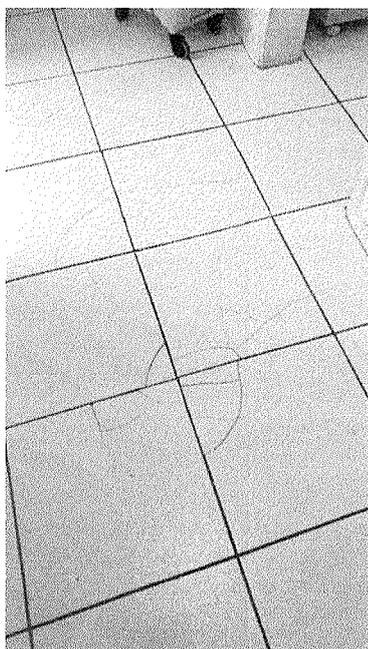
Figura 16 – Revestimento danificado

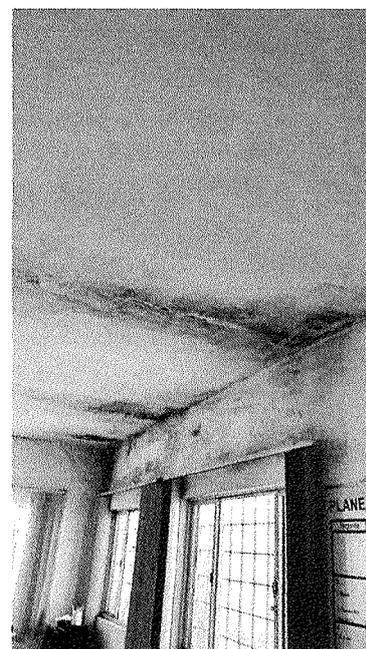
Figura 17 – Infiltração e goteiras na laje-Sala dos agentes

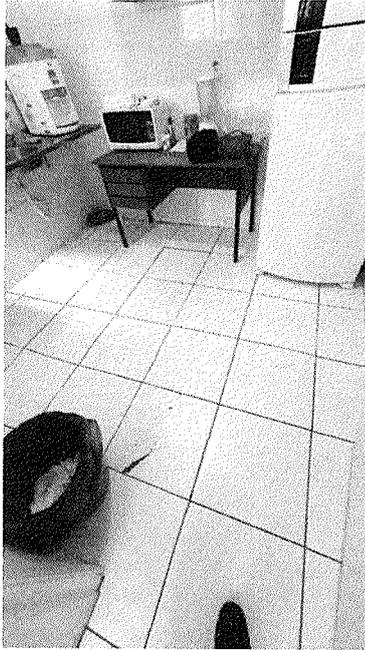
Figura 18 – Revestimento do piso e parece danificados na cozinha

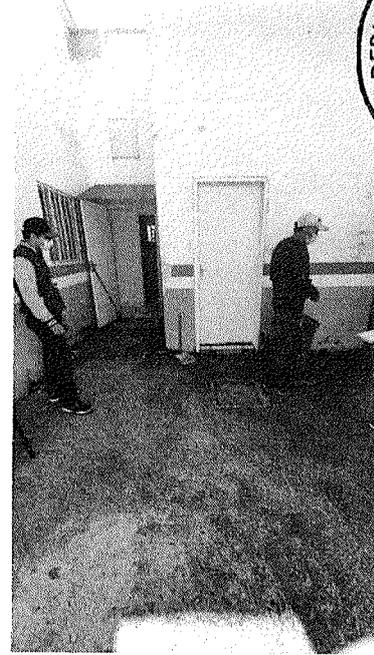
Figura 19 – Portas danificadas e descascamento de pintura na área externa

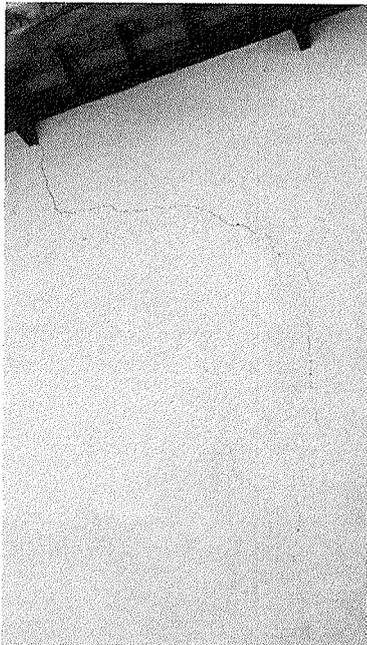
Figura 20 – Trinca na base do telhado descendo por toda parede externa
