PLANO DE MANUTENÇÃO PREDIAL
UBS FÁTIMA

AGOSTO DE 2021

Título Plano de Manutenção Predial

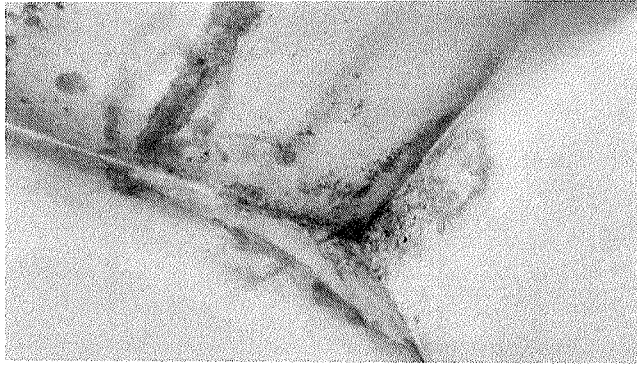
Figura 2 – Umidade entre parede e laje

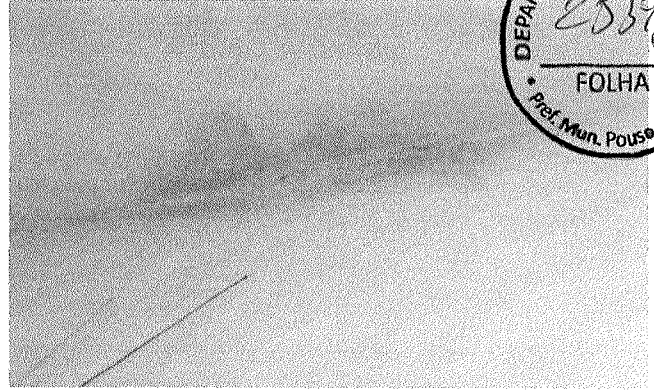
Figura 3 – Umidade

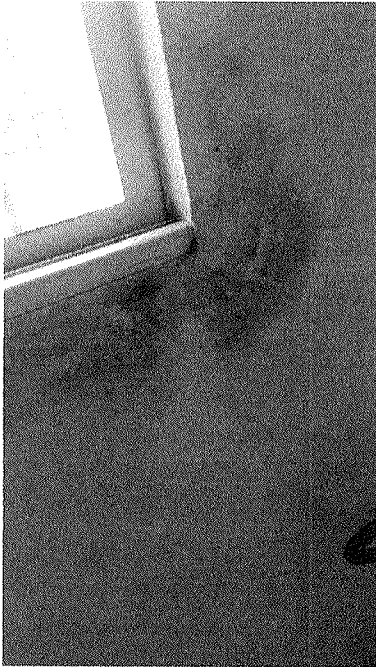
Figura 4 – Umidade

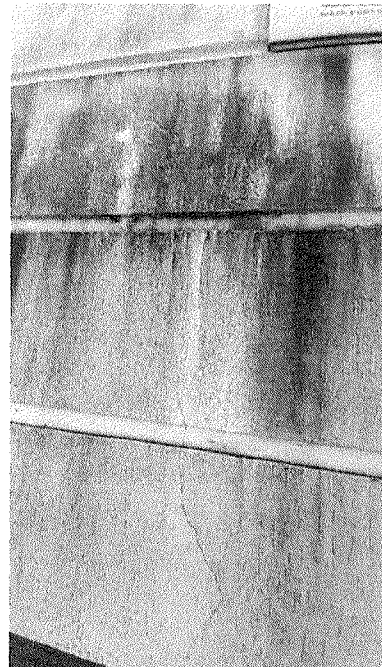
Figura 5 – Umidade e trinca

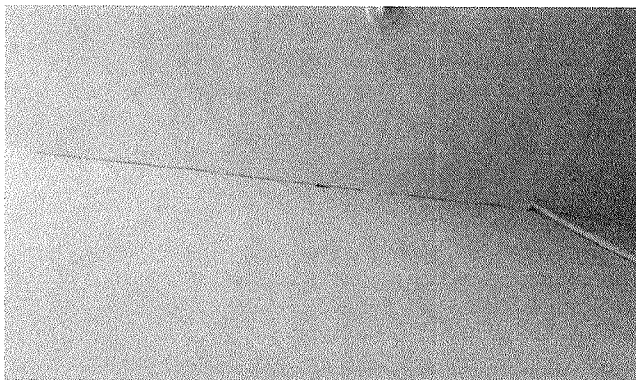
Figura 6 – Trinca entre parede e laje

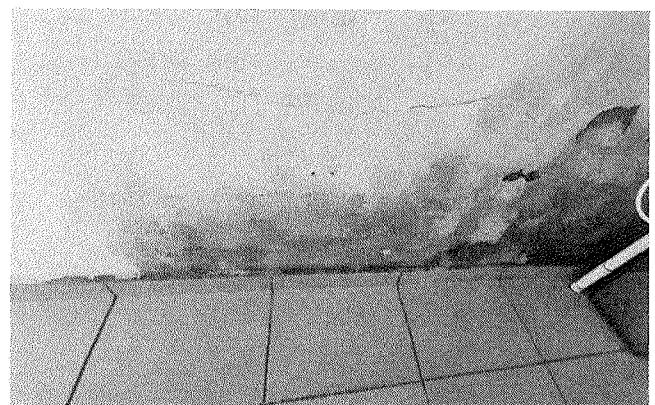
Figura 7 – Umidade e danificação da pintura

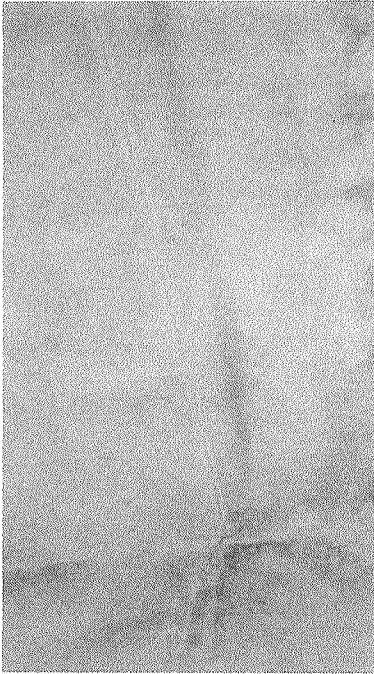
Figura 8 – Trinca na laje

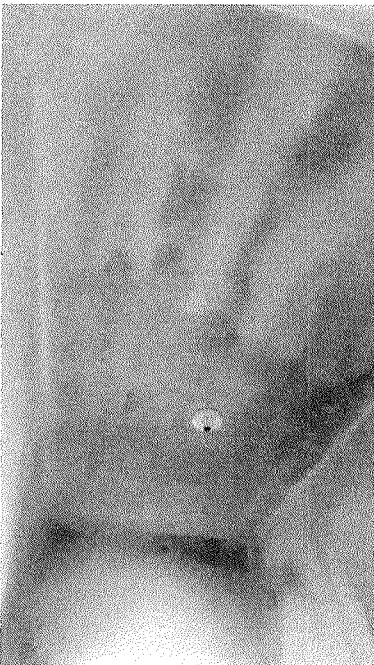
Figura 10 - Umidade

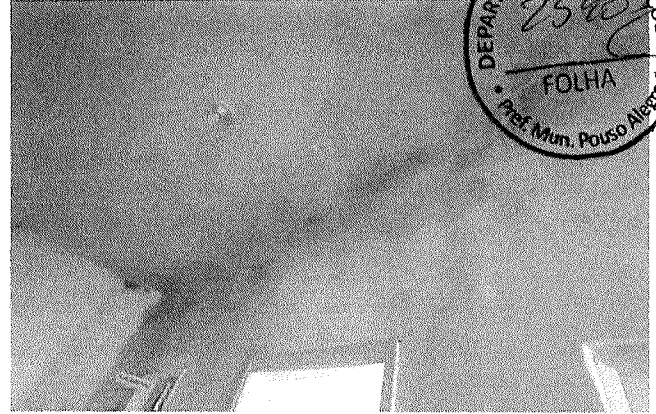
Figura 9 – Umidade nas paredes e danificação da pintura

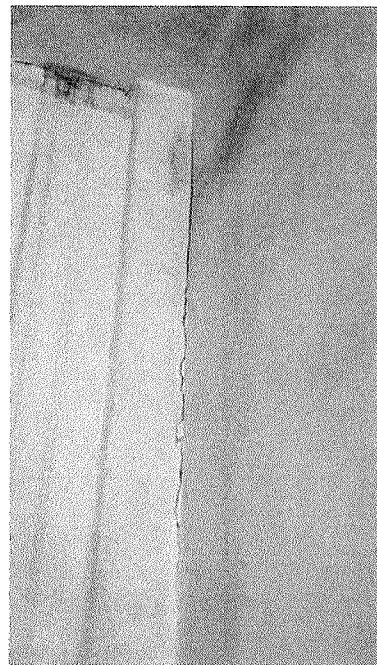
Figura 11 – Trinca entre paredes

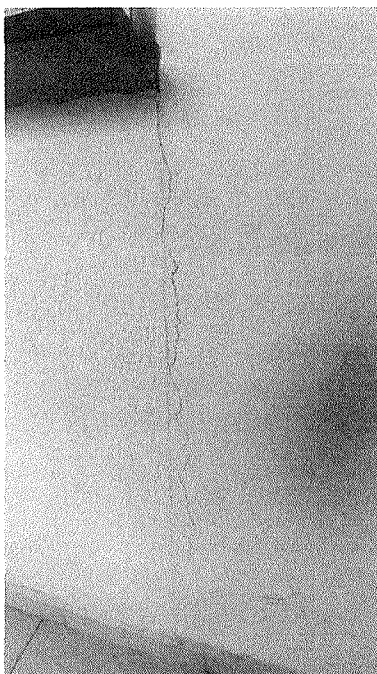
Figura 12 – Trinca

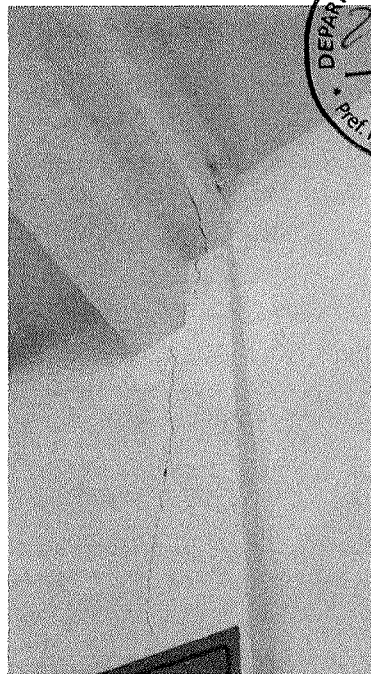
Figura 13 - Trinca

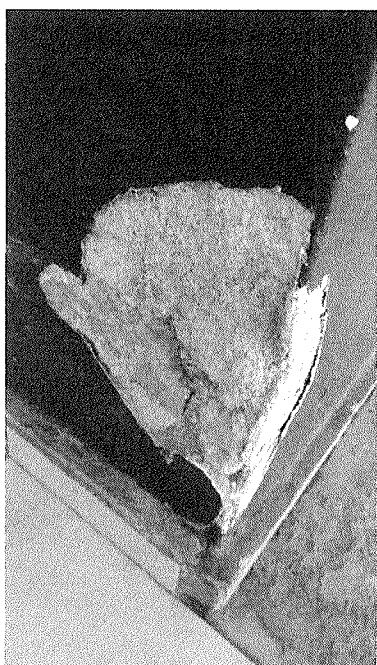
Figura 14 – Acabamento danificado

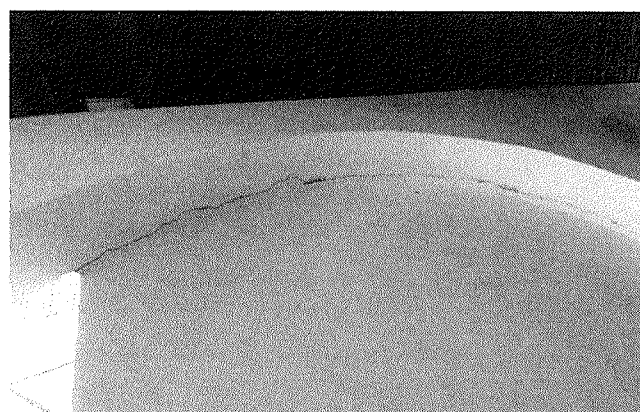
Figura 15 – Trincas no portal e parede

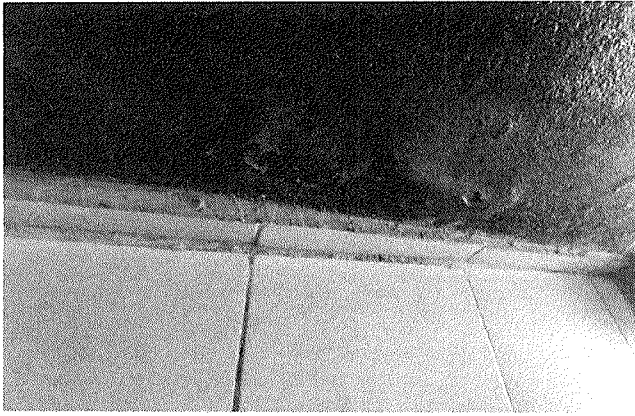
Figura 16 – Estufamento na parede
