PLANO DE MANUTENÇÃO PREDIAL
UBS JATOBÁ

AGOSTO DE 2021

Título Plano de Manutenção Predial

Avenida Gil Teixeira, N° 110, Bairro Jatobá.

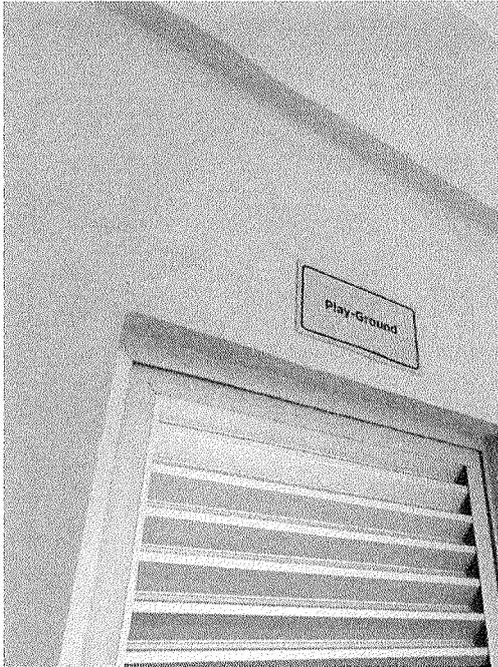
Figura 2 – Trincas na recepção

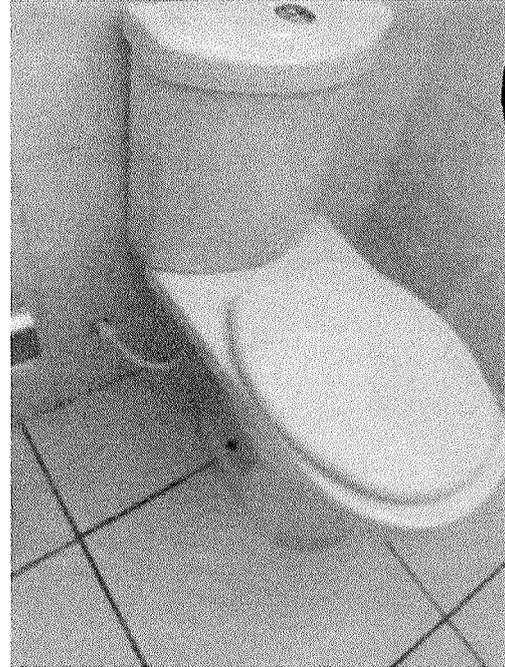
Figura 3 – Bacia sanitária com mau funcionamento

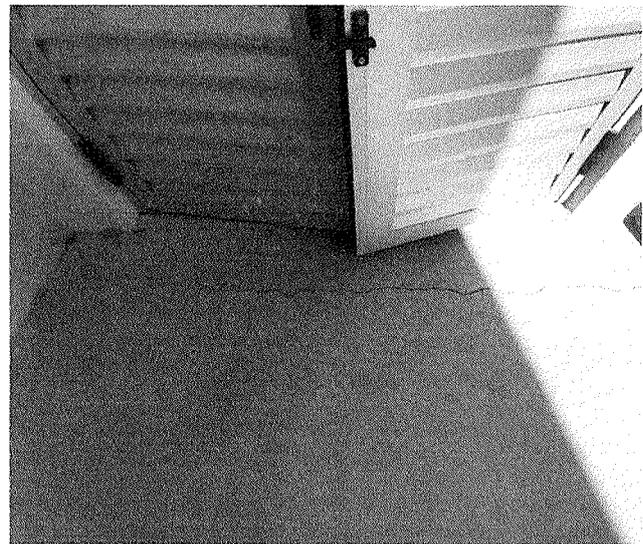
Figura 5 – Trinca no piso

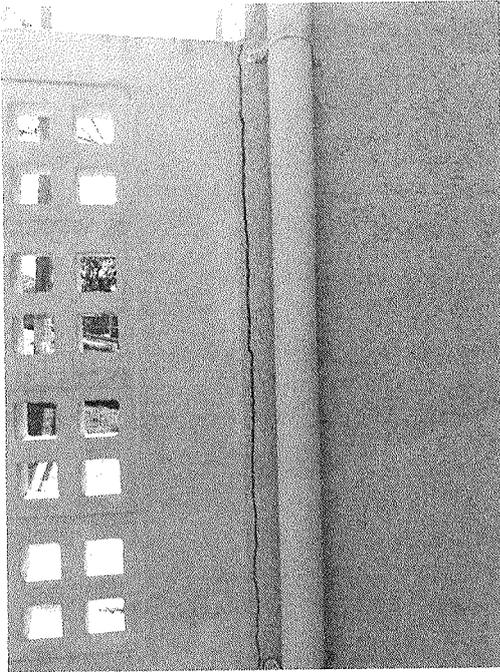
Figura 6 - Trinca

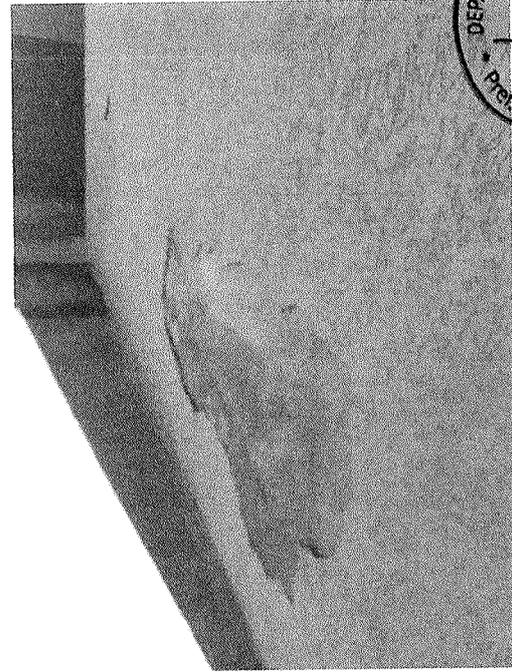
Figura 7 - Descascamento da pintura

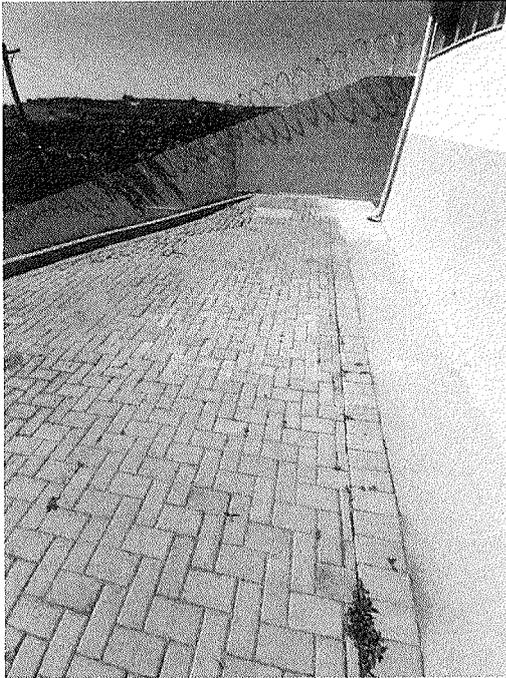
Figura 10 – Desnivelamento de piso

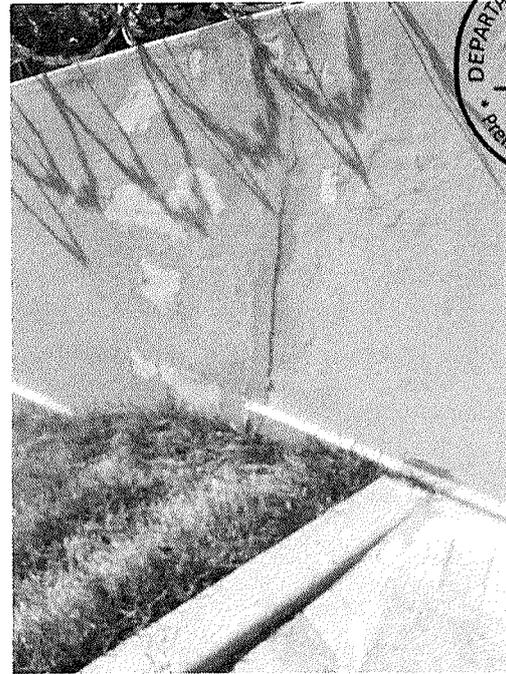
Figura 11 – Trinca e falta de acabamento

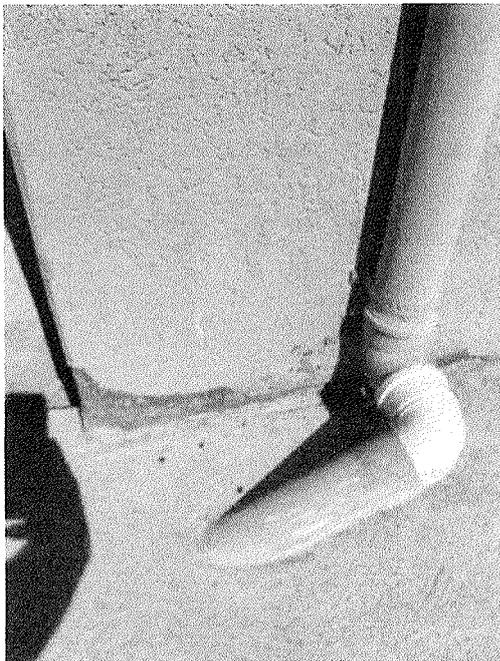
Figura 12 – Falta de acabamento na área externa

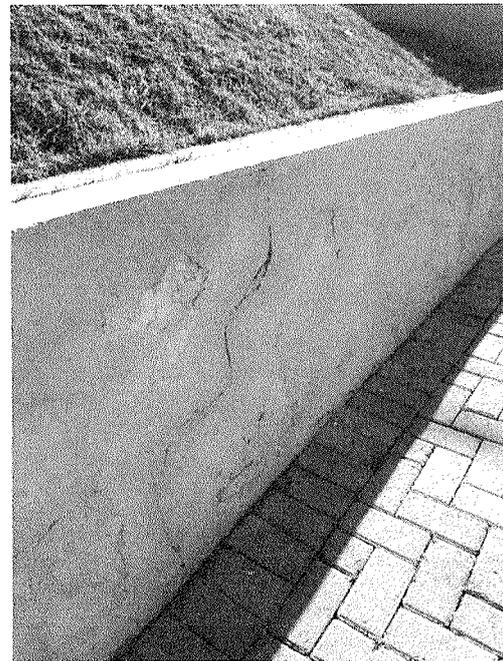
Figura 13 – Danificação da pintura

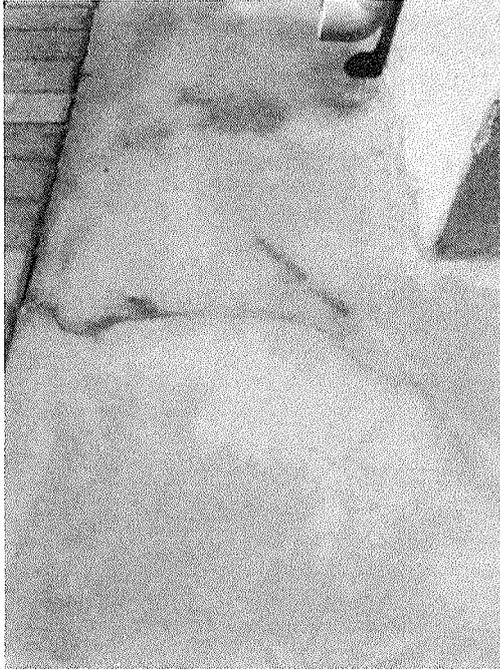
Figura 14 – Trinca no piso externo

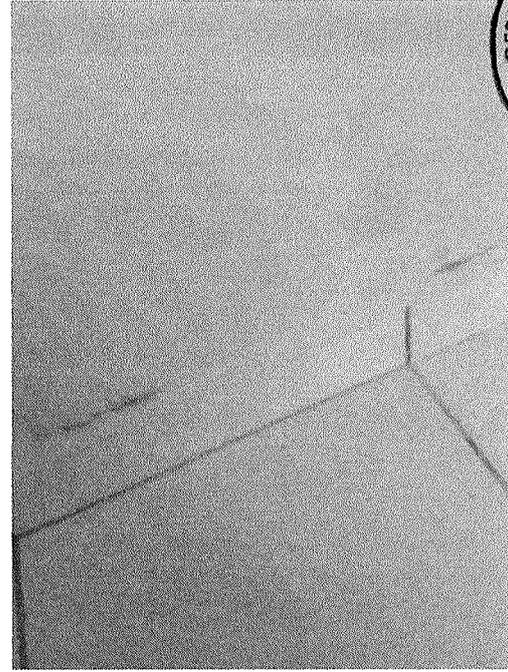
Figura 15 – Infiltração na sala odontológica

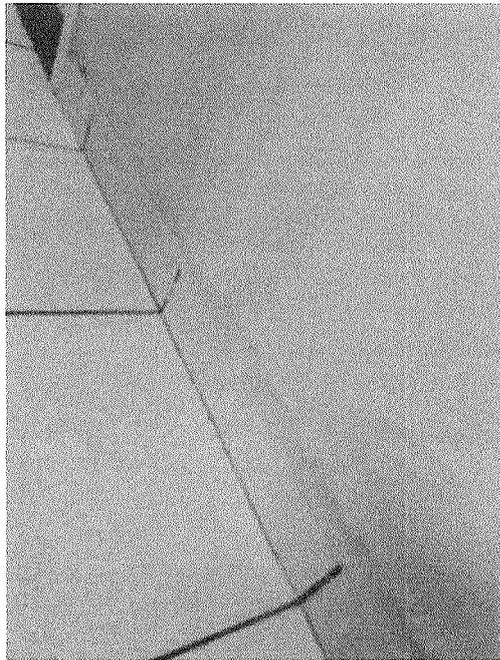
Figura 16 – Infiltração e estufamento da pintura no corredor

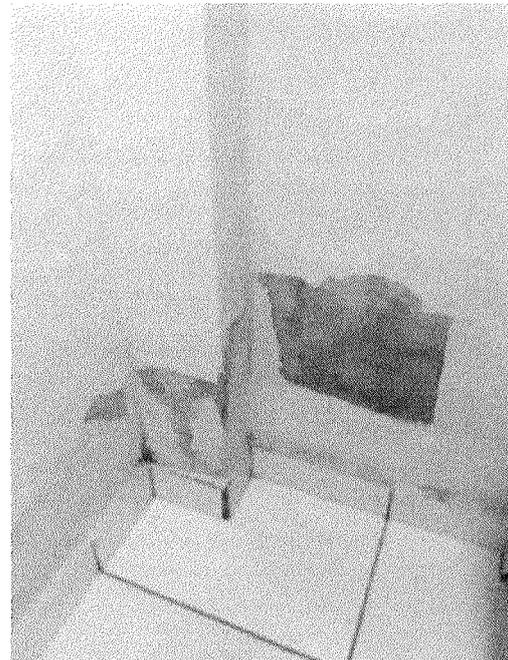
Figura 17 – Infiltração e falta de acabamento

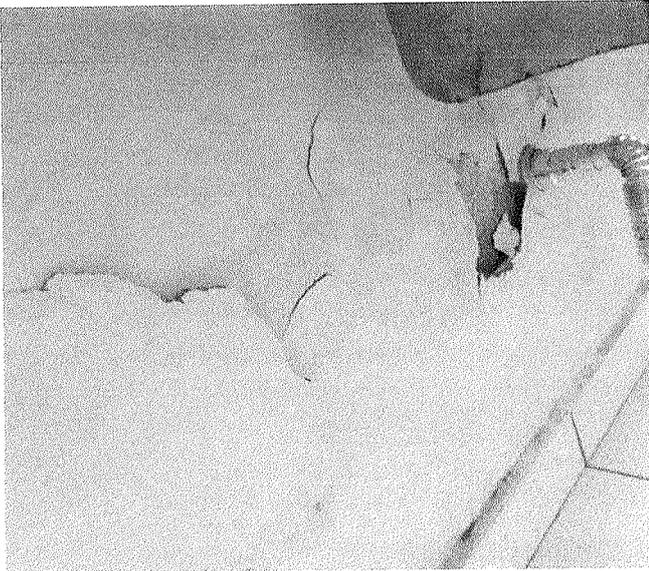
Figura 18 – Trincas e danificação da pintura

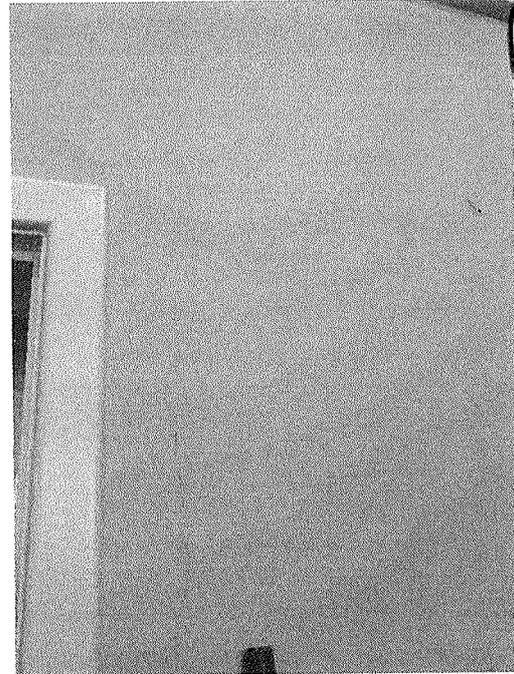
Figura 19 – Trinca na parede

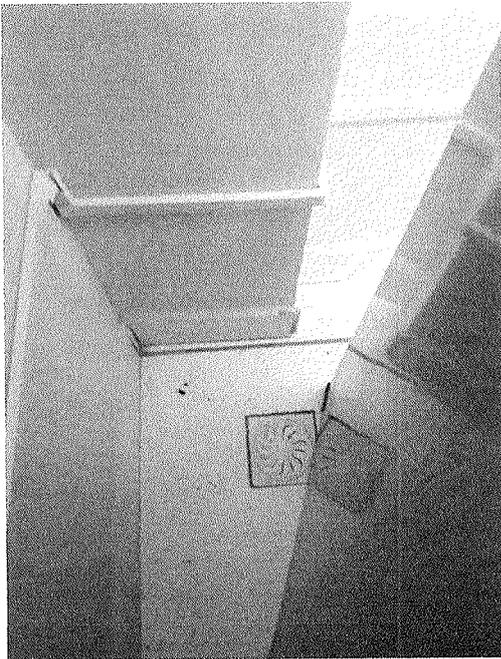
Figura 20 – Ralo com vedação comprometida

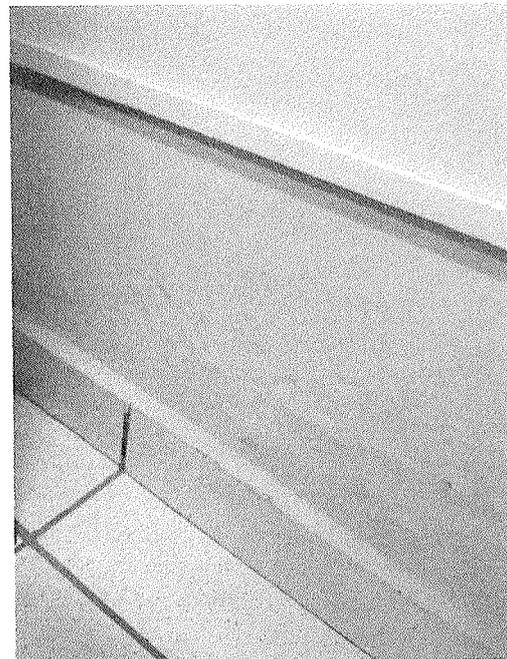
Figura 21 - Estufamento da pintura

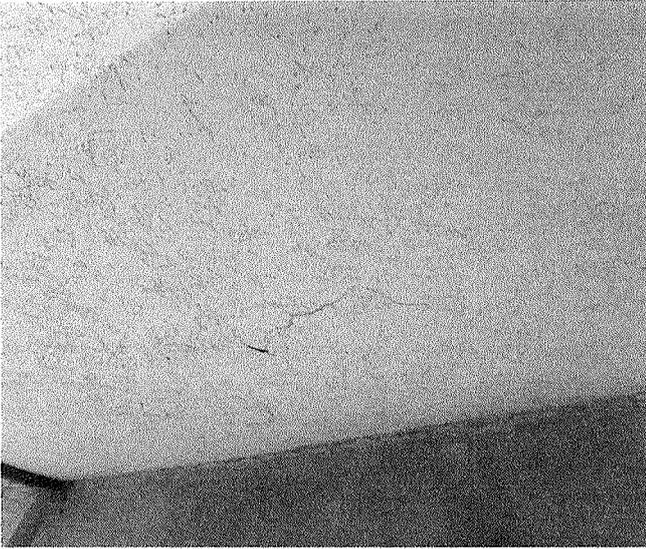
Figura 22 – Trinca na área externa

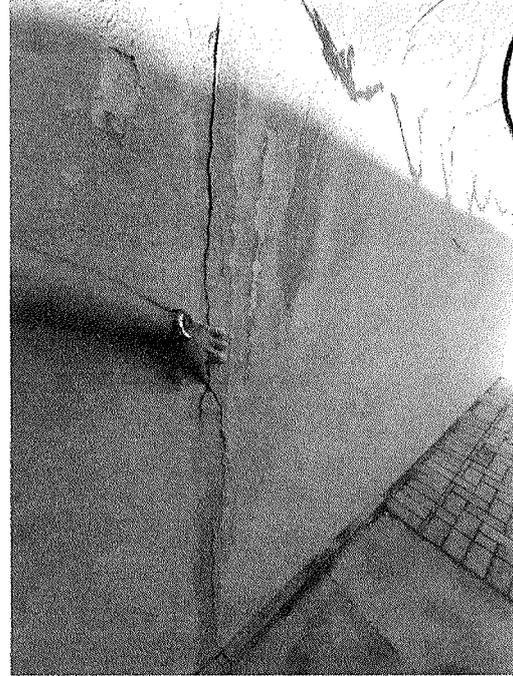
Figura 23 – Muro danificado

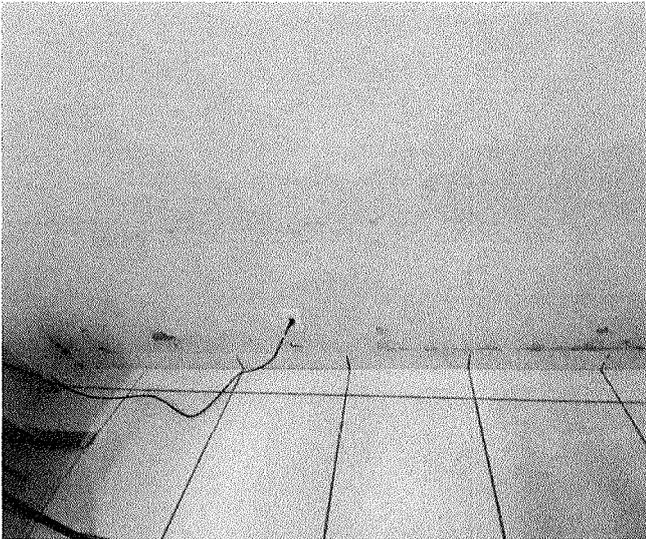
Figura 24 – Infiltração e danificação da pintura na sala da gerência

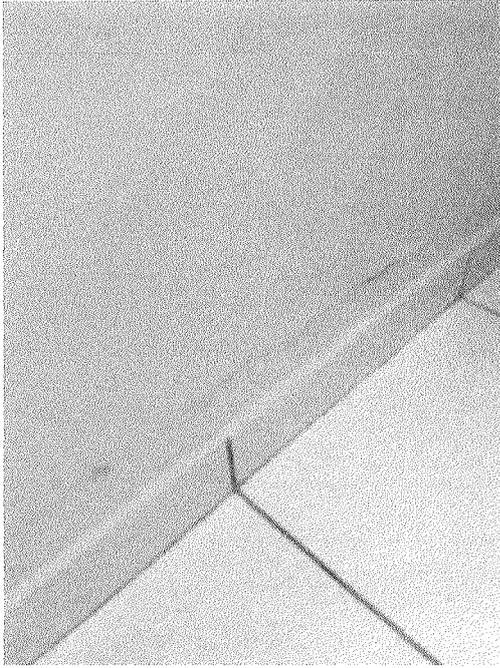
Figura 26 – Trinca e danos na pintura na sala de esterilização

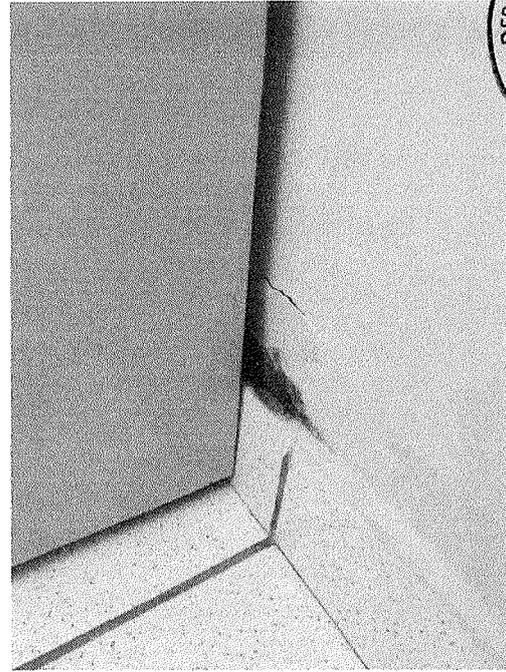
Figura 27 – Infiltração na sala de curativos

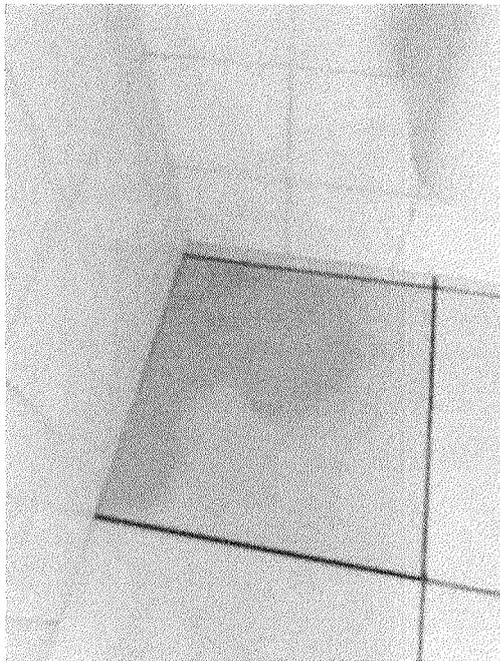
Figura 28 – Infiltração no piso do banheiro

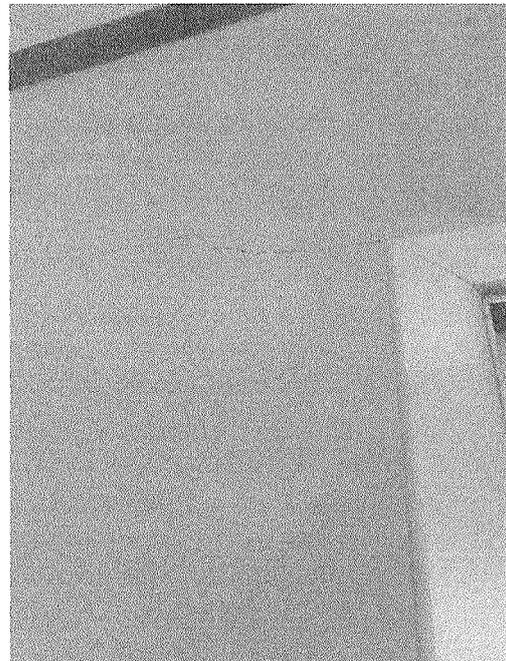
Figura 29 – Trinca na parede da sala de psicologia

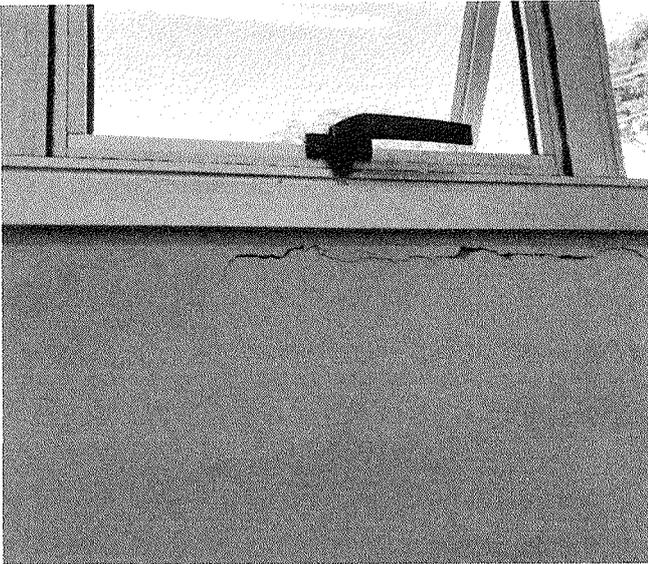
Figura 30 - Trinca

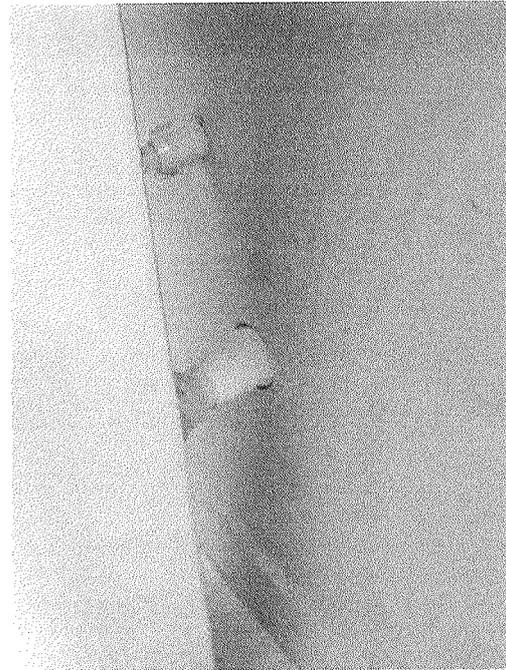
Figura 31 – Infiltração

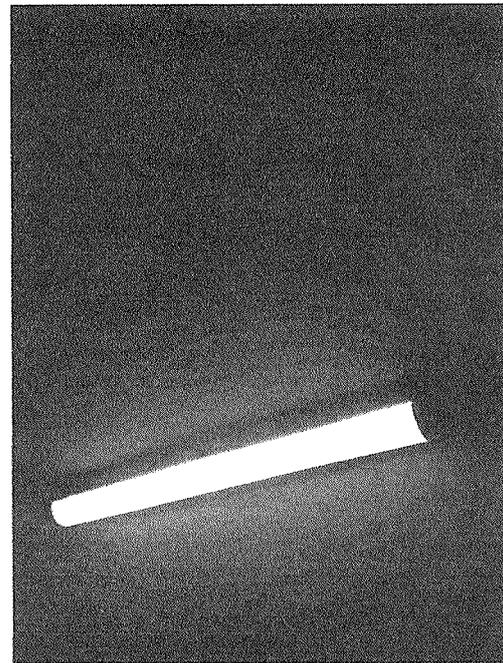
Figura 33 – Trinca na laje da sala de vacinação
