**PLANO DE MANUTENÇÃO PREDIAL**  
UBS PANTANO

AGOSTO DE 2021

Título Plano de Manutenção Predial

Estrada do Pantano, s/n, Bairro São José do Pantano.

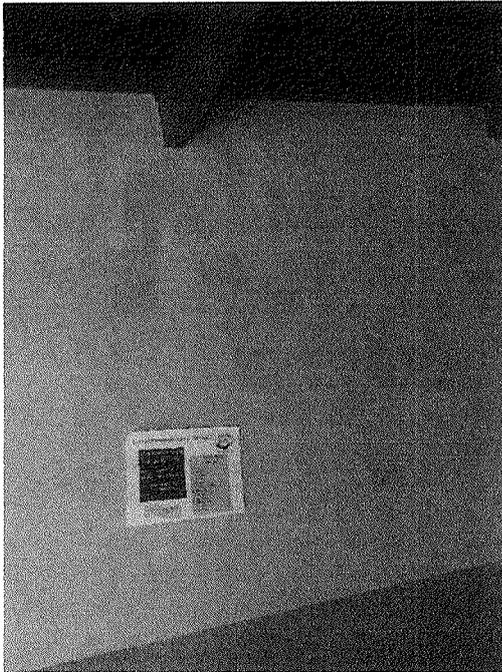
Figura 2 – Infiltração na parede da garagem

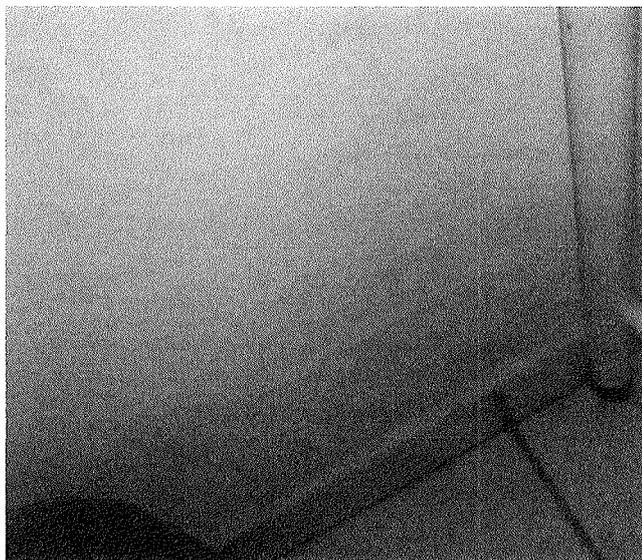
Figura 4 – Estufamento da pintura na sala de esterilização

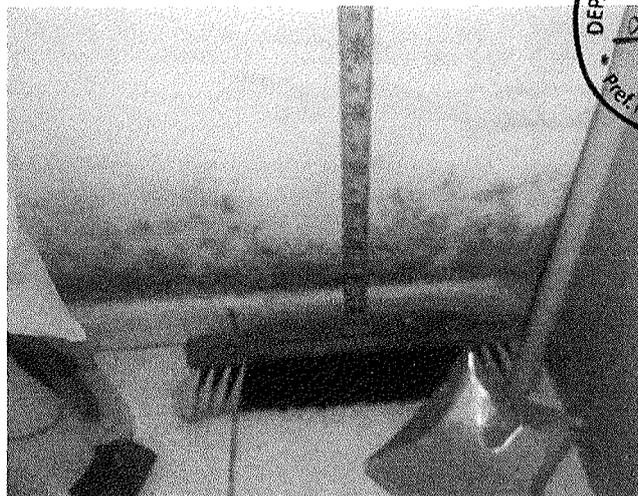
Figura 7 – Infiltração e mofo nas paredes do depósito

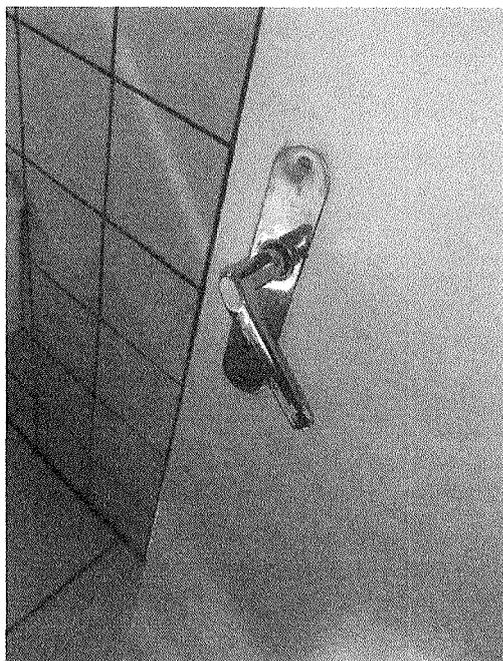
Figura 8 – Fechadura danificada no banheiro

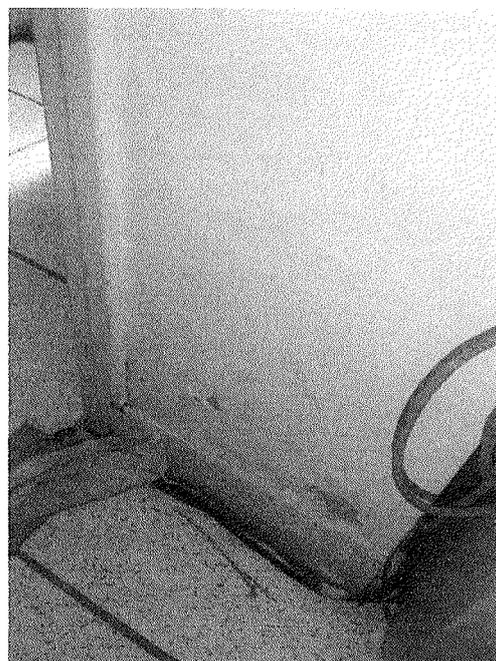
Figura 9 – Acabamento danificado

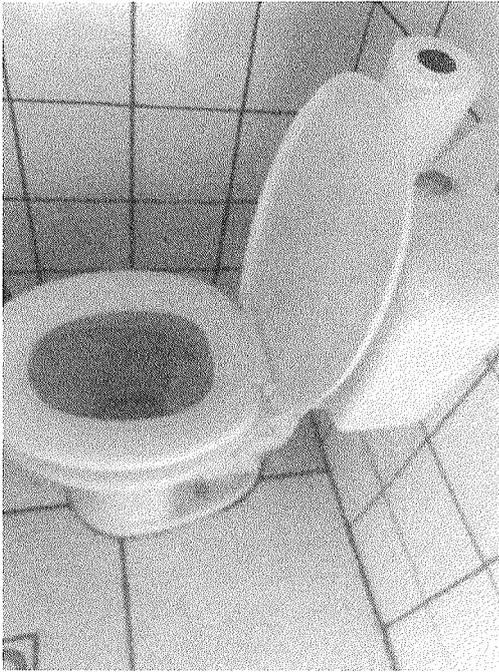
Figura 10 – Bacia sanitária com mau cheiro

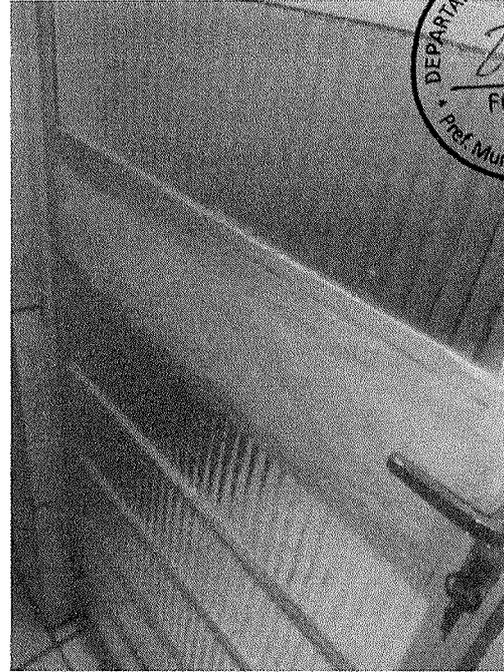
Figura 11 – Porta danificada na sala dos agentes

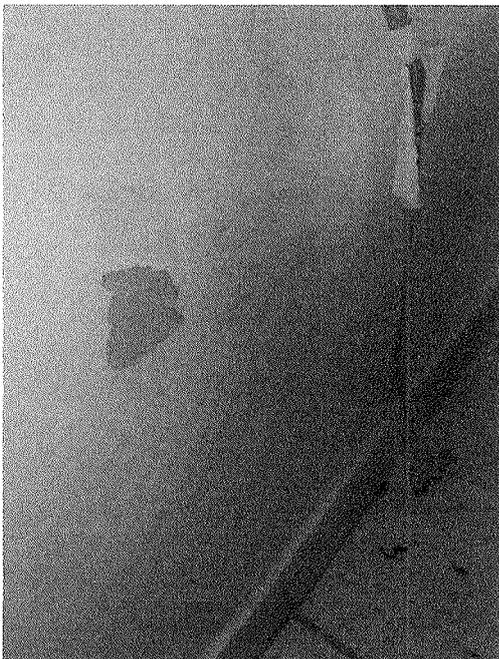
Figura 12 – Descascamento da pintura

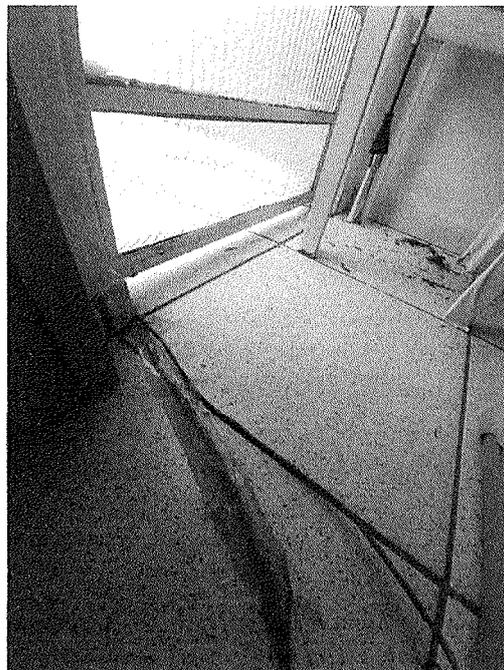
Figura 13 – Fiação exposta

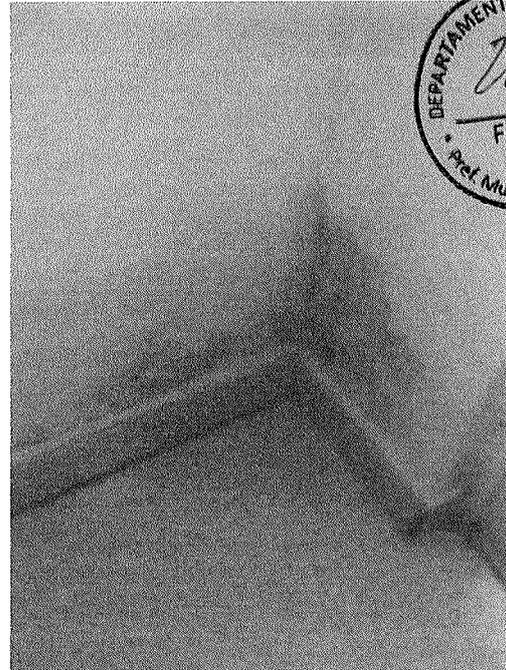
Figura 15 - Infiltração

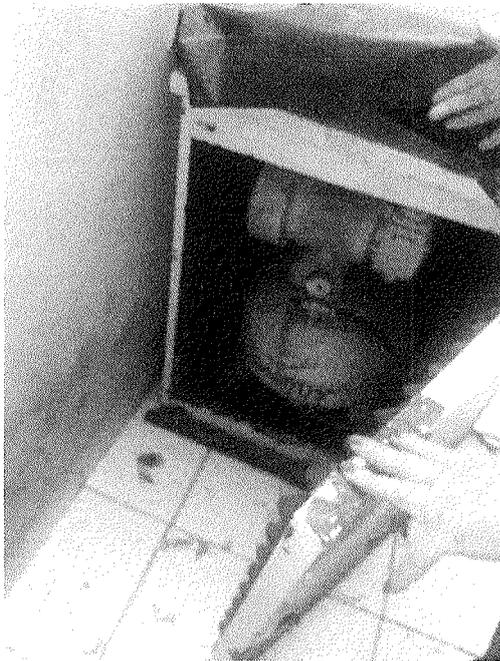
Figura 16 - Caixa de compressor enferrujada

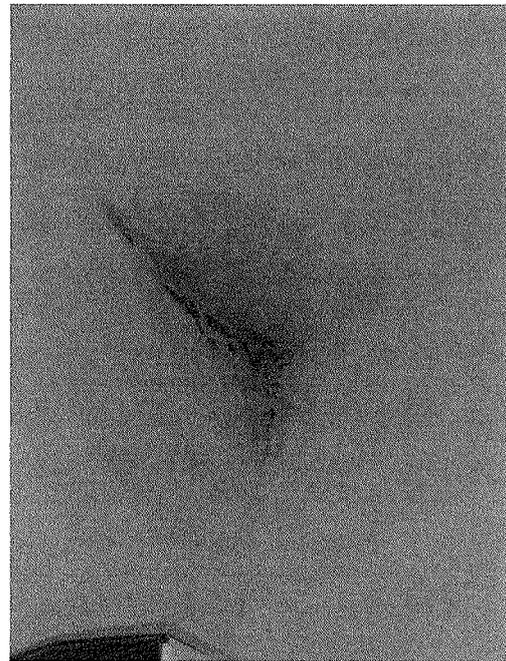
Figura 17 – Infiltração na sala odontológica

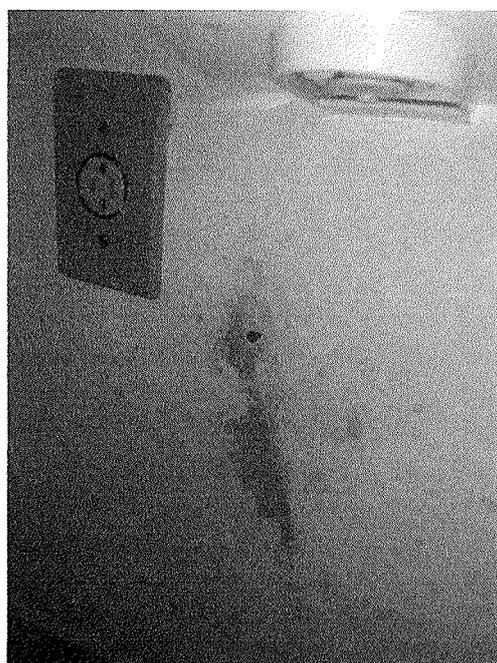
Figura 21 – Pintura danificada na sala de curativos

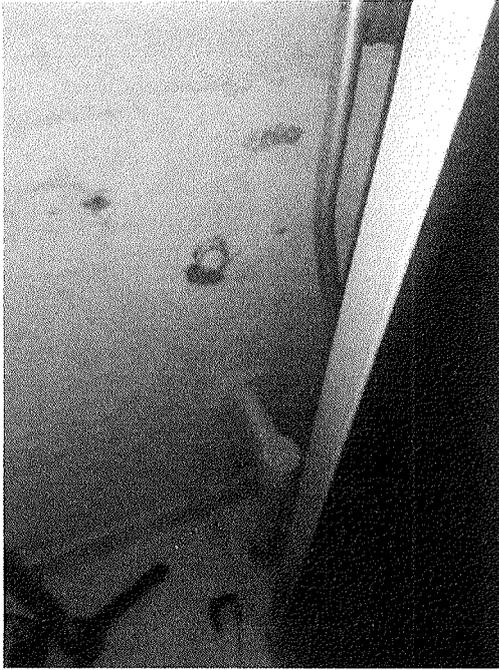
Figura 22 – Encanamento aparente

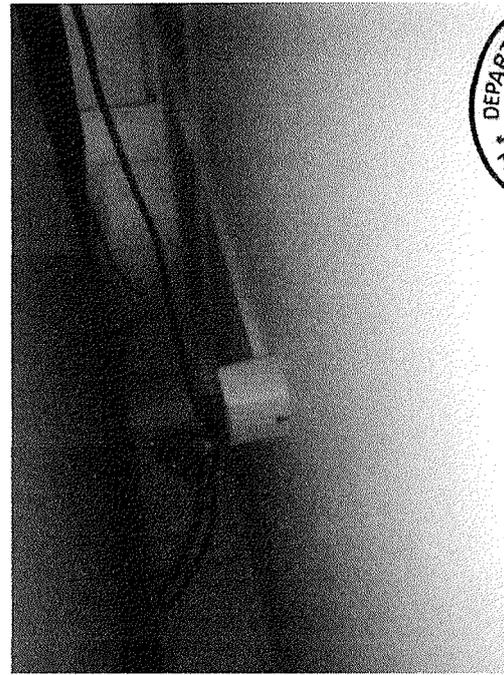
Figura 23 – Tomada danificada

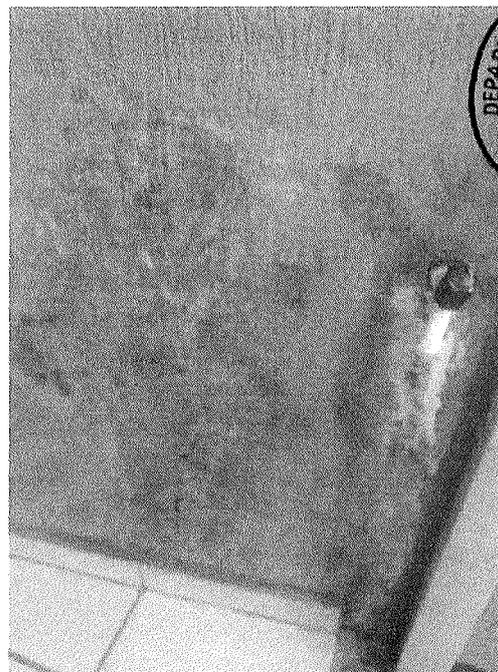
Figura 27 - Infiltração na área externa

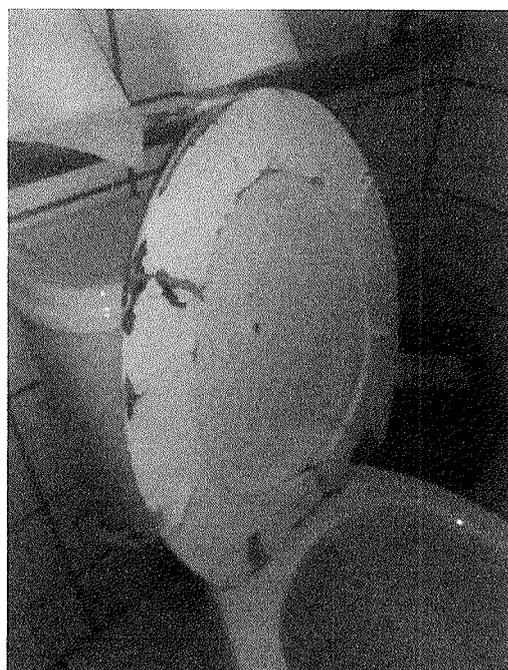
Figura 28 – Tampa danificada

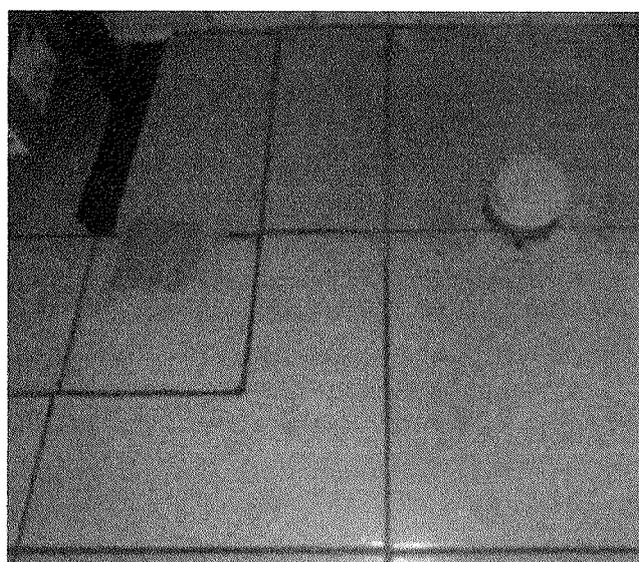
Figura 29 – Encanamento sem uso

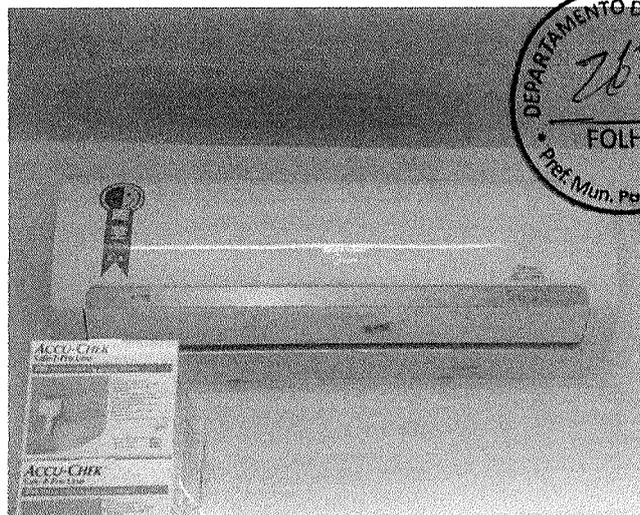
Figura 31 – Ar condicionado sem instalação
