**PLANO DE MANUTENÇÃO PREDIAL**  
UBS SANTA BÁRBARA

AGOSTO DE 2021

Título Plano de Manutenção Predial

Rua Yeda Maria Machado, N° 95, Bairro Santa Bárbara.

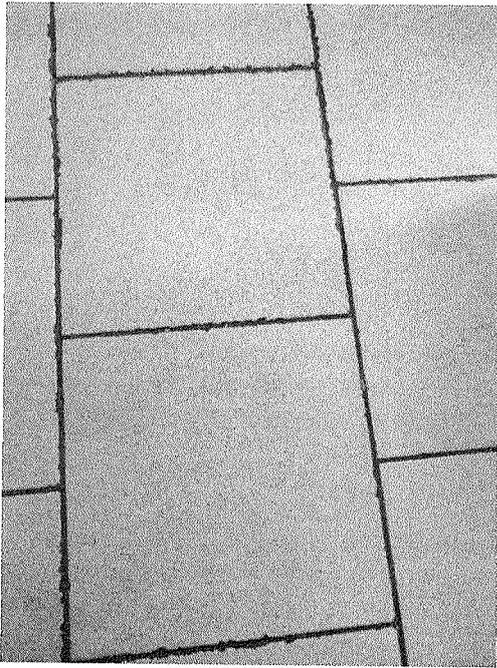
Figura 2 – Revestimento danificado no consultório odontológico

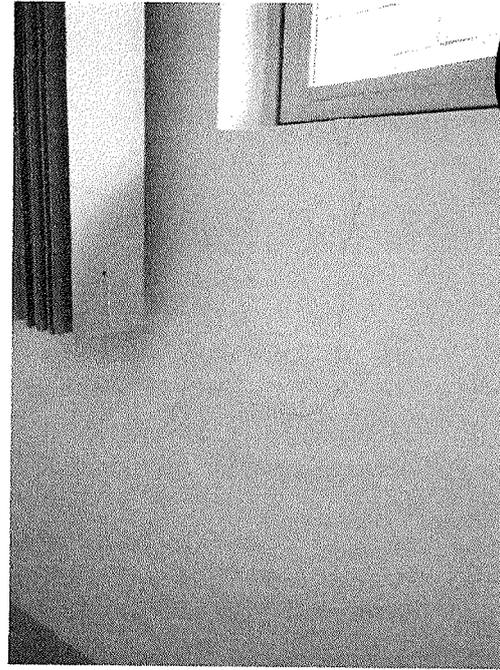
Figura 3 – Trinca no consultório odontológico

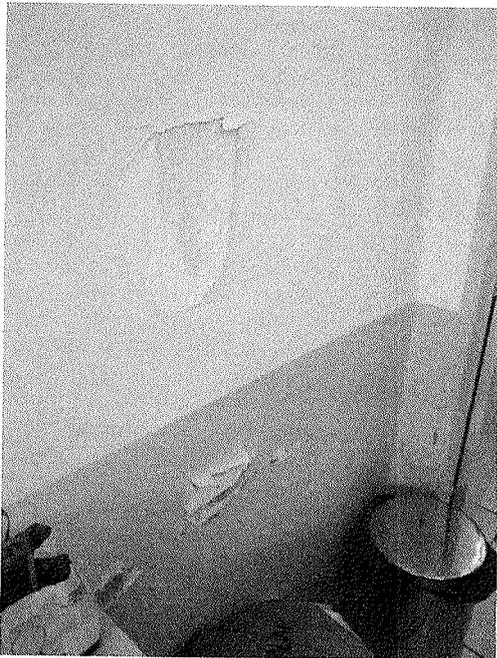
Figura 4 – Descascamento da pintura

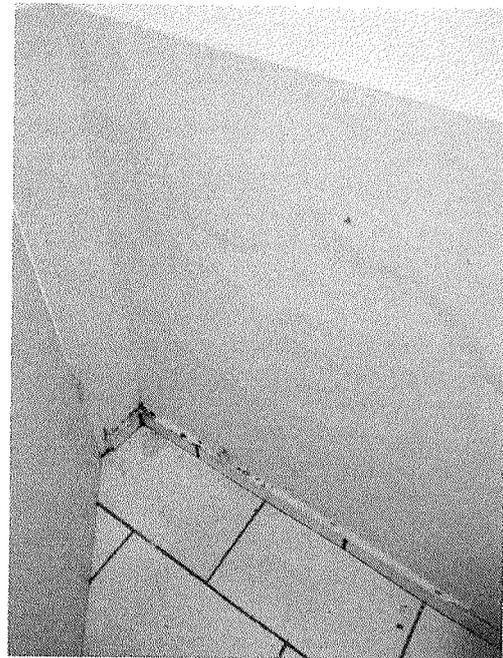
Figura 5 – Estufamento da pintura

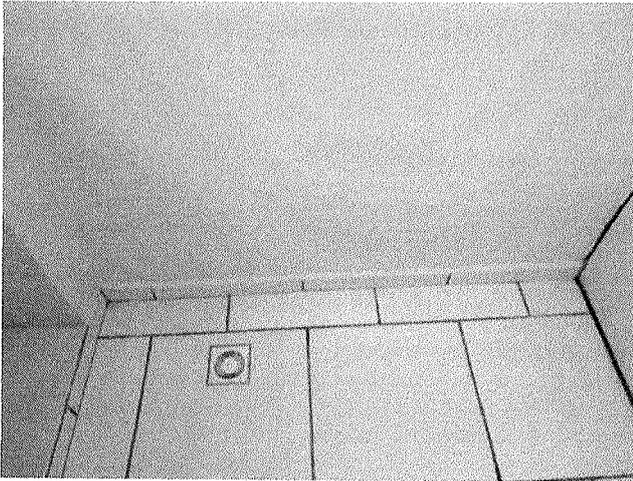
Figura 6 – Umidade nas paredes

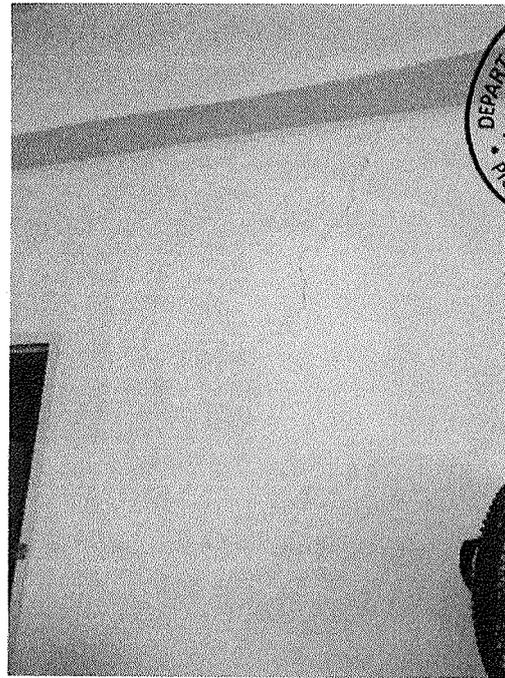
Figura 7 – Trinca na recepção

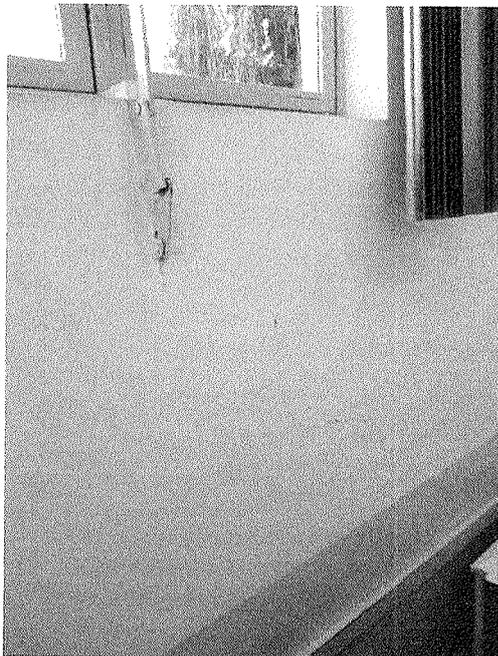
Figura 8 – Trincas abaixo das janelas

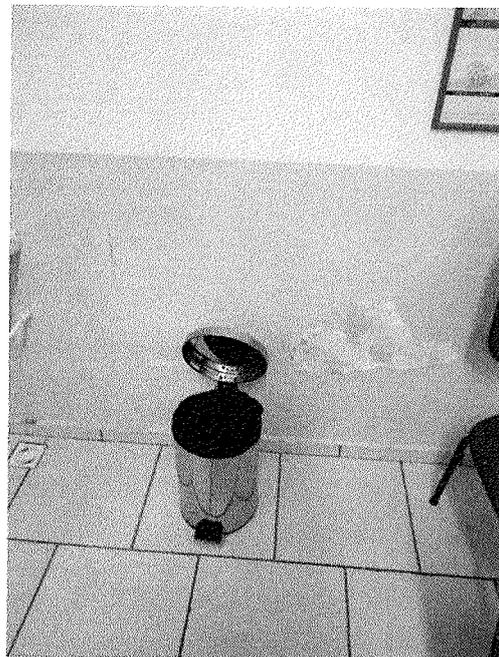
Figura 9 – Danificação da pintura

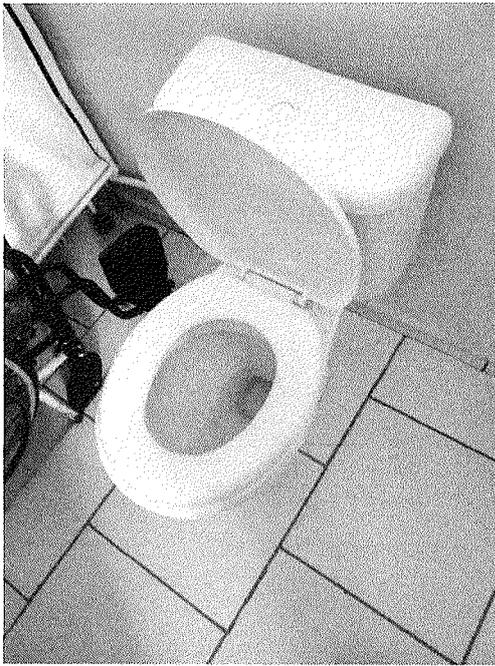
Figura 10 – Vazamento na bacia sanitária

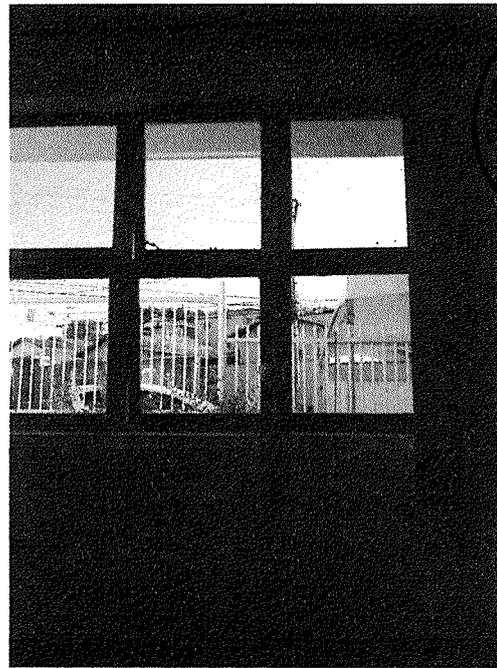
Figura 11 – Trava de janela danificada

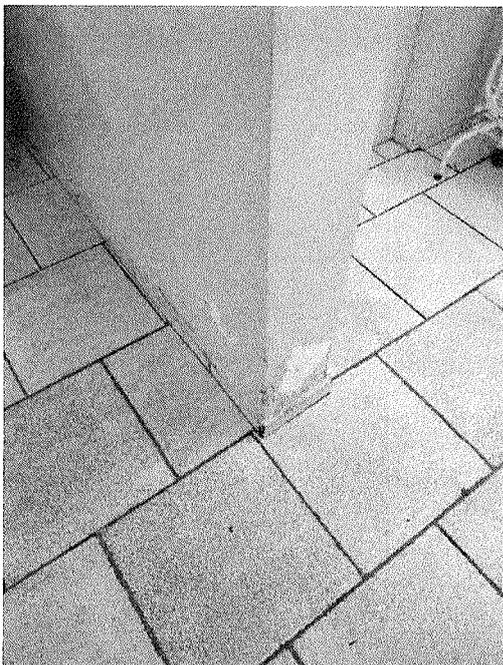
Figura 12 – Danificação da pintura

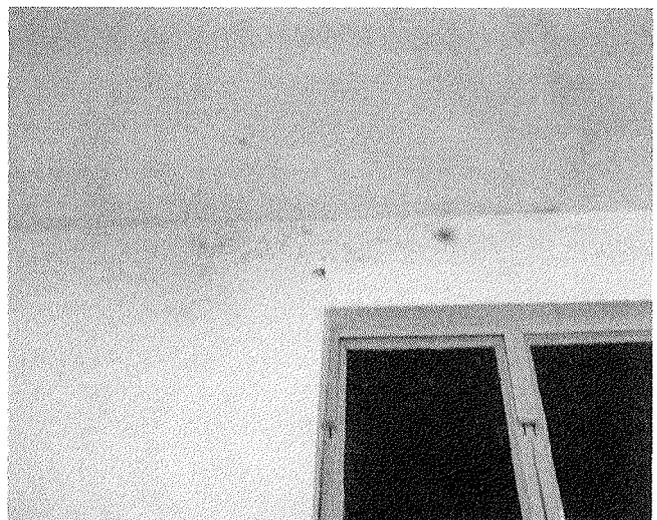
Figura 13 – Infiltração no corredor

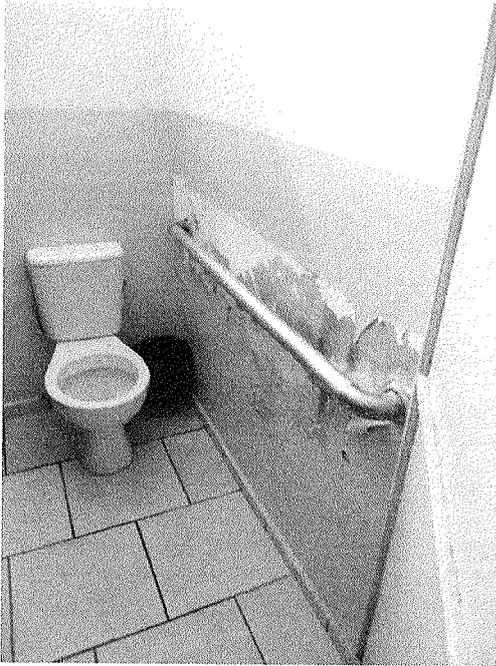
Figura 14 – Danificação da pintura

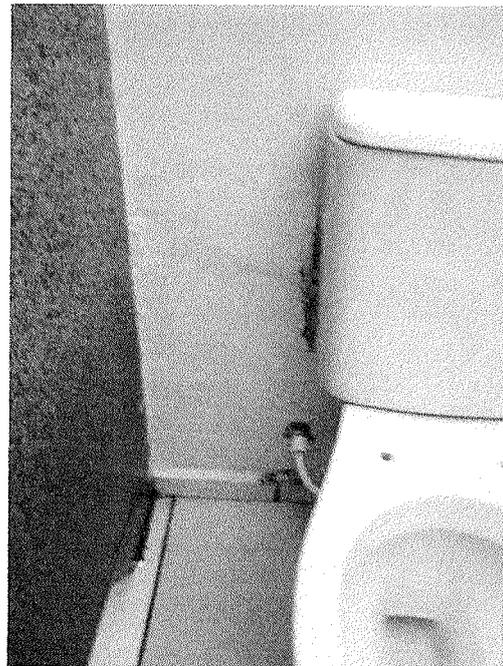
Figura 15 – Infiltração

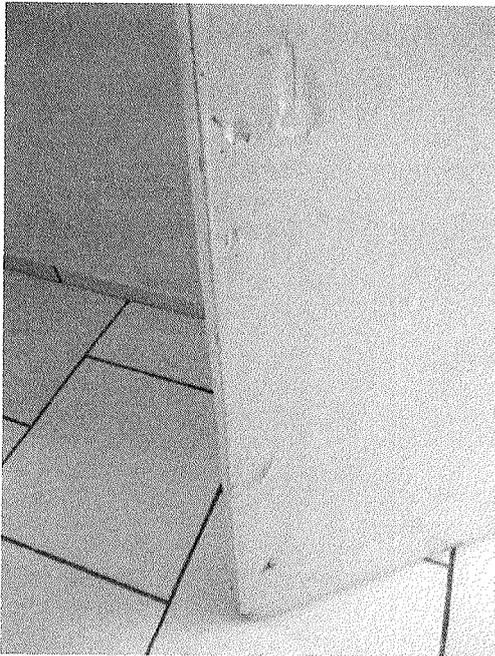
Figura 16 – Porta danificada no banheiro masculino

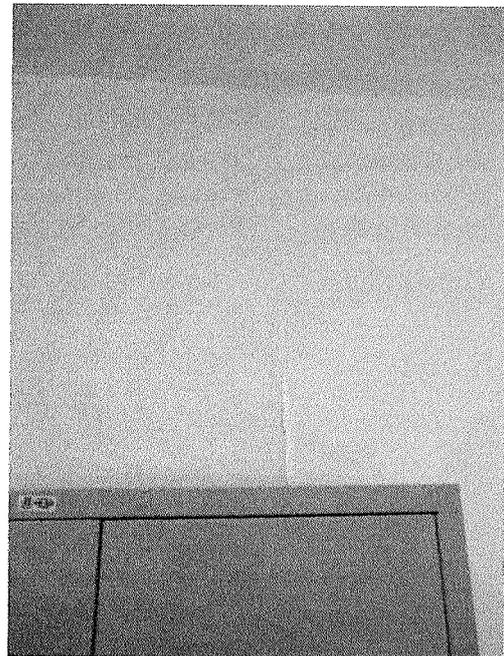
Figura 17 – Trinca no consultório de estomaterapia

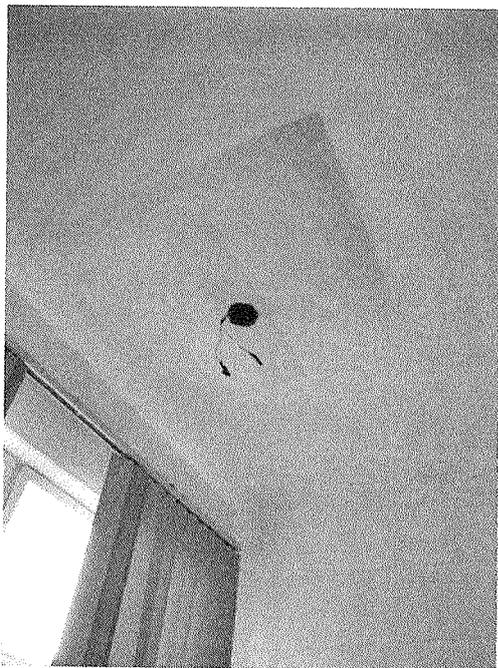
Figura 18 – Ponto de iluminação sem acabamento no banheiro

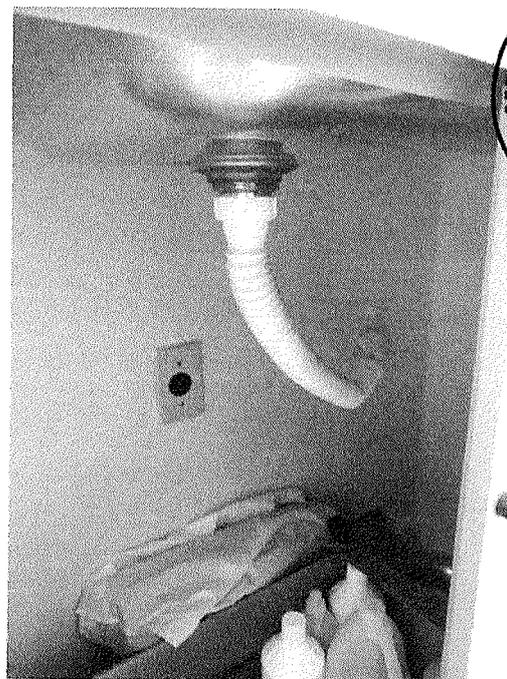
Figura 19 – Sifão danificado

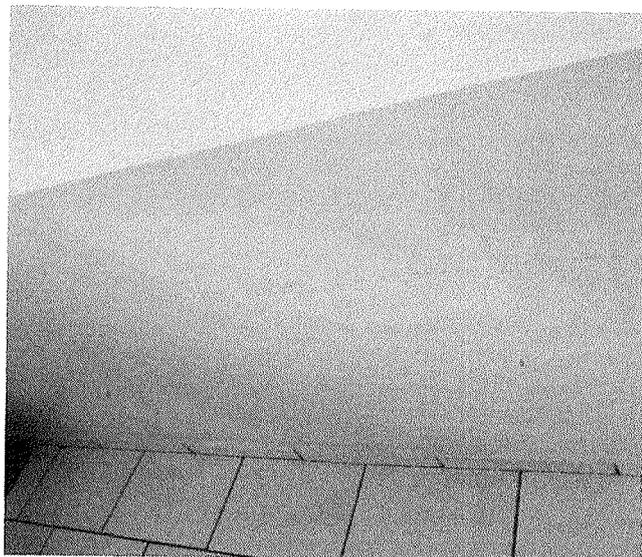
Figura 20 – Pintura danificada na sala de nutrição

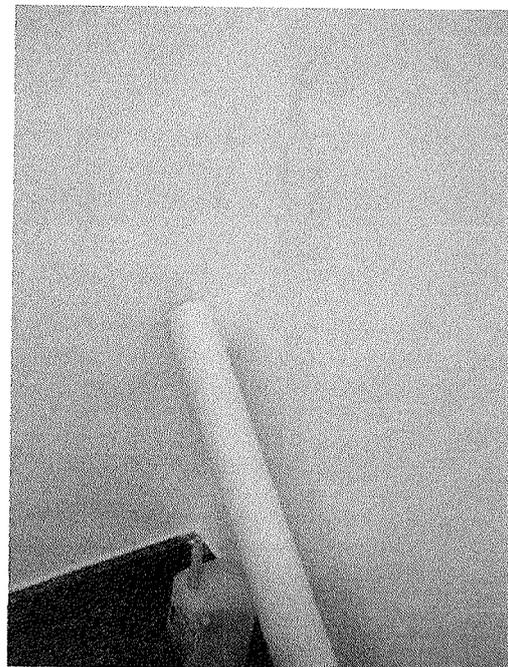
Figura 21 – Infiltração na parede na sala de curativos

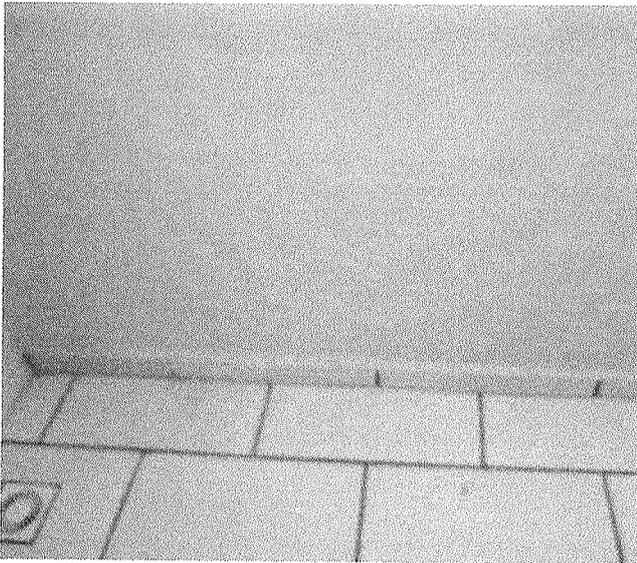
Figura 22 – Estufamento da pintura na sala 6

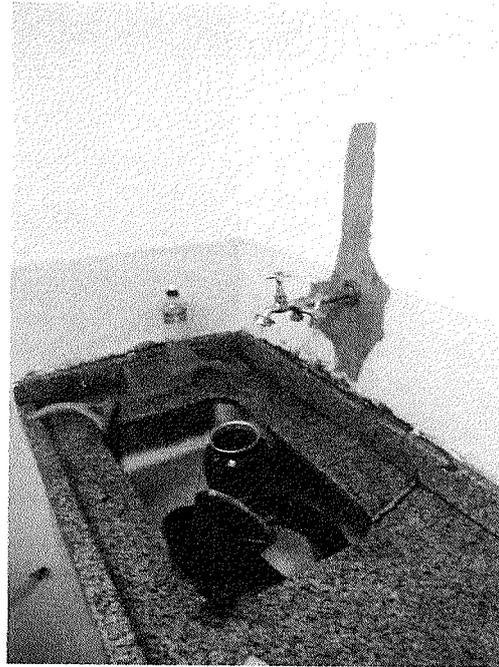
Figura 23 – Infiltração e falta de acabamento

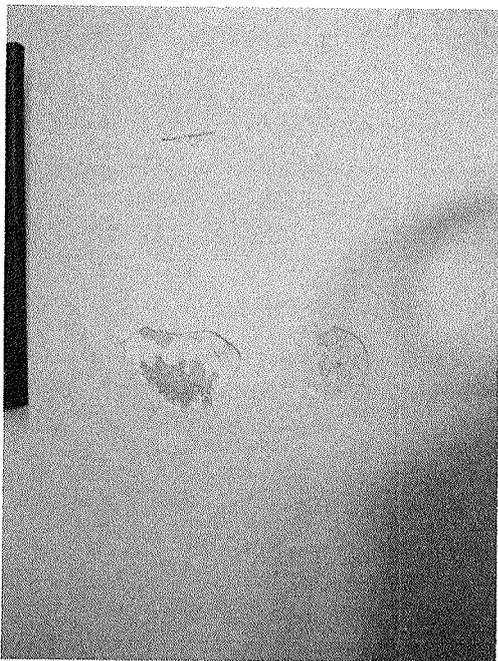
Figura 24 – Pintura descascada na cozinha

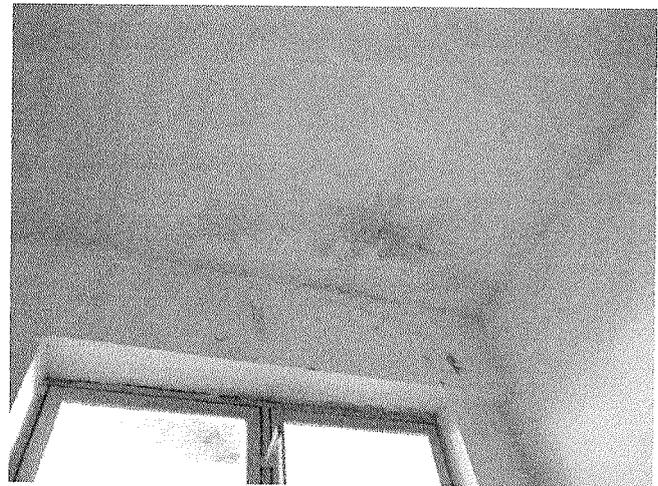
Figura 25 – Infiltração na laje da área de serviço

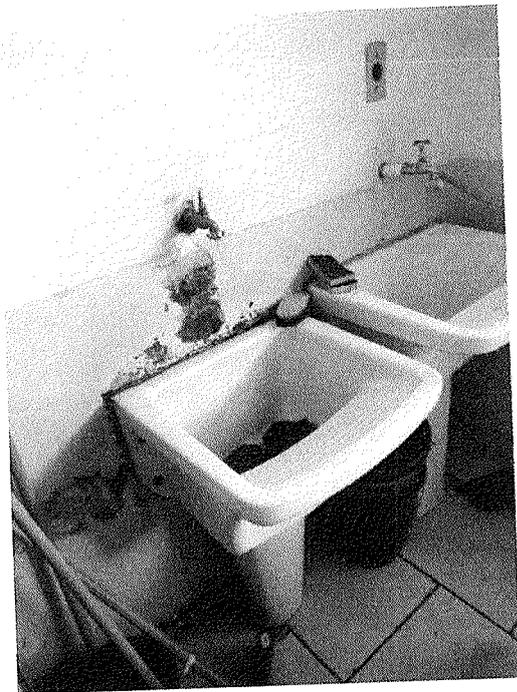
Figura 26 – Infiltração na área de serviço

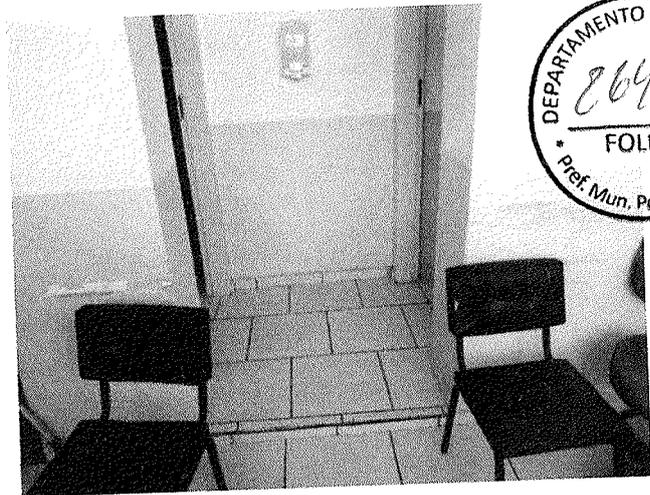
Figura 27 – Pintura danificada

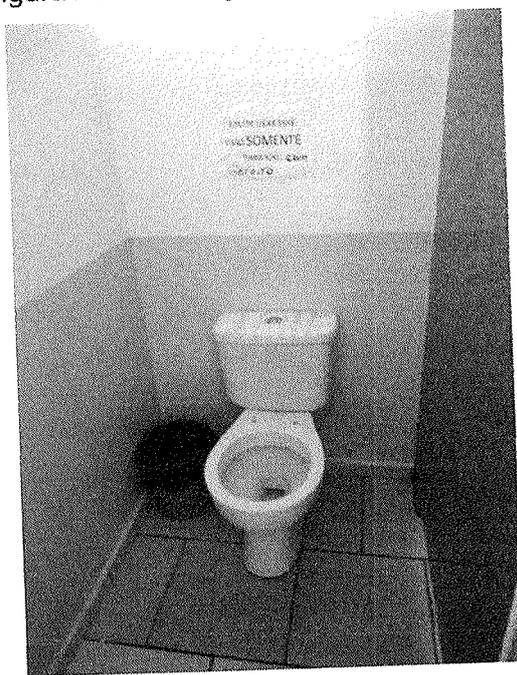
Figura 28 – Bacia sanitária danificada no banheiro feminino

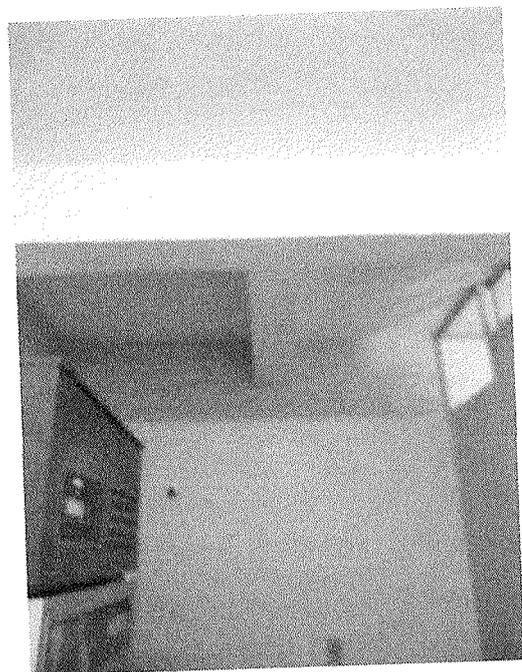
Figura 29 – Ausência de iluminação na sala de vacinas

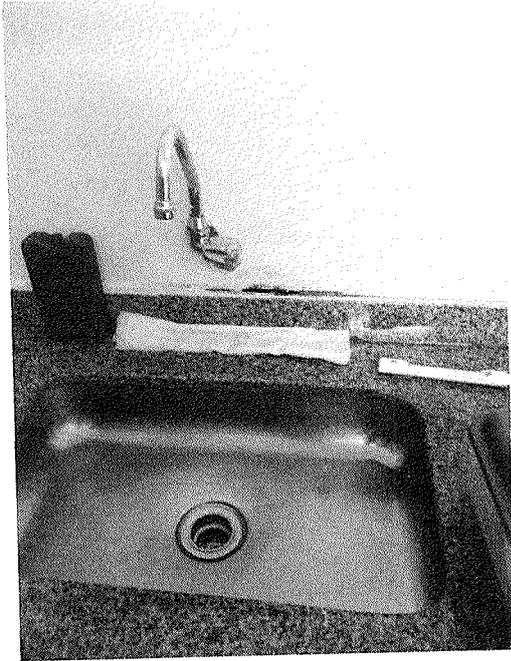
Figura 30 – Infiltração na parede e vazamento na torneira da sala de vacinação

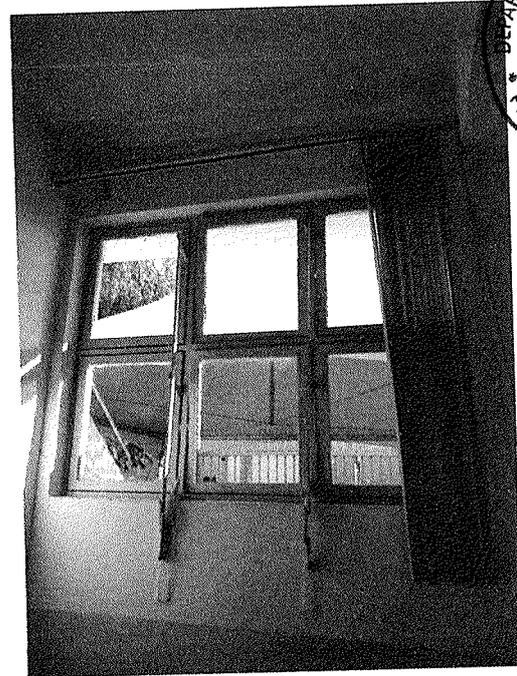
Figura 31 – Problemas nas fechaduras em toda a edificação

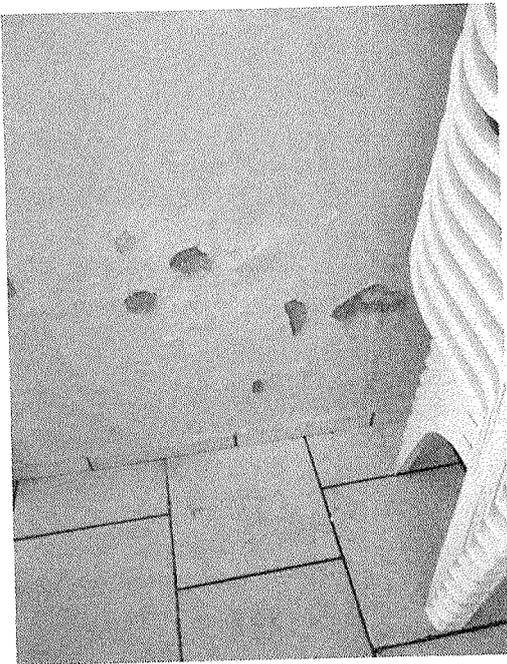
Figura 32 – Pintura danificada na recepção

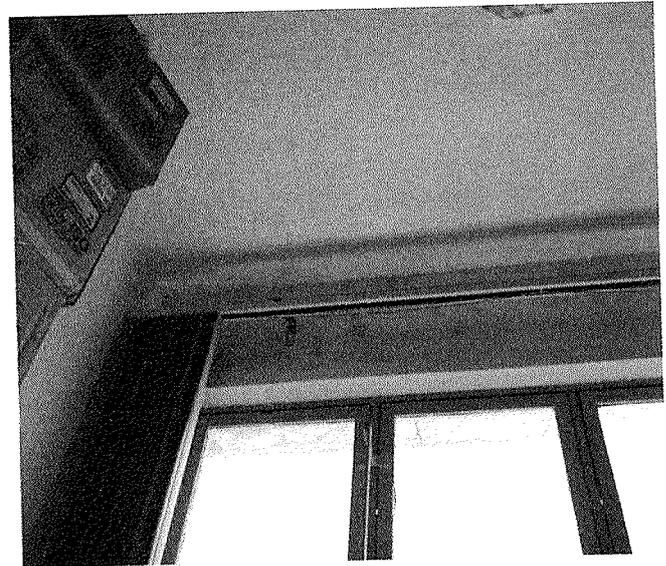
Figura 33 – Infiltração no almojarifado

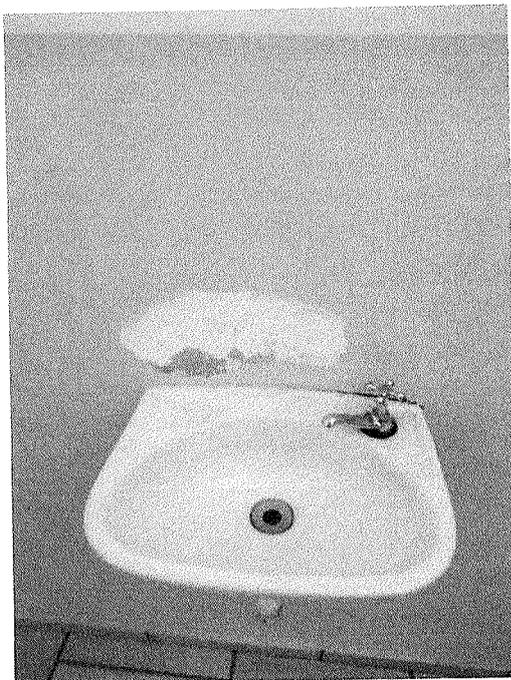
Figura 34 – Danos no banheiro feminino

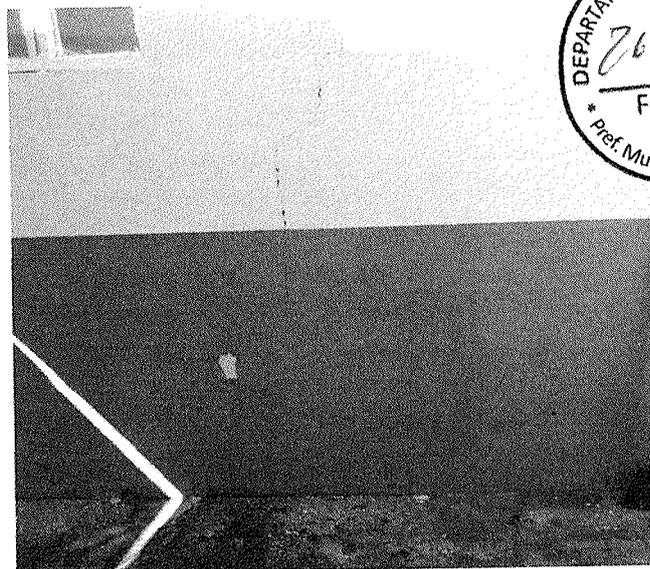
Figura 35 – Infiltração, trincas e descascamento de pintura na área externa.
