**PLANO DE MANUTENÇÃO PREDIAL**  
UBS SÃO JOÃO

AGOSTO DE 2021

Título Plano de Manutenção Predial

Av. Uberlândia, N° 300, Bairro São João.

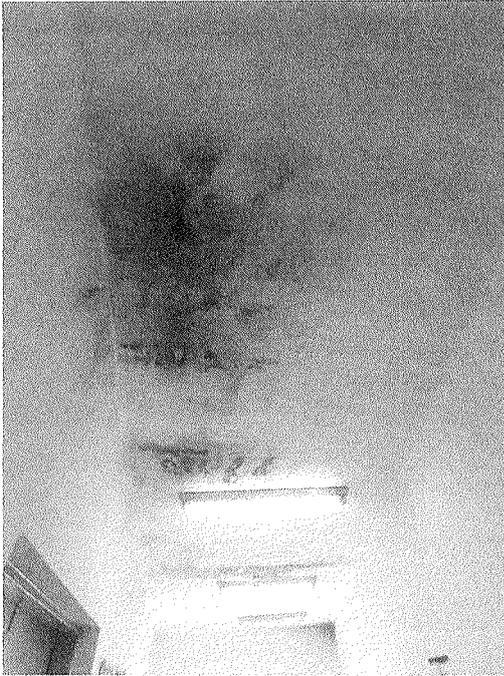
Figura 2 – Infiltração na laje.

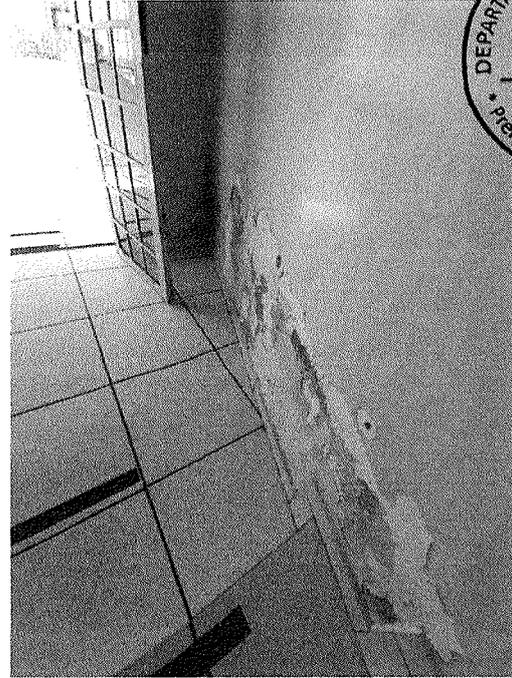
Figura 3 – Descascamento de pintura.

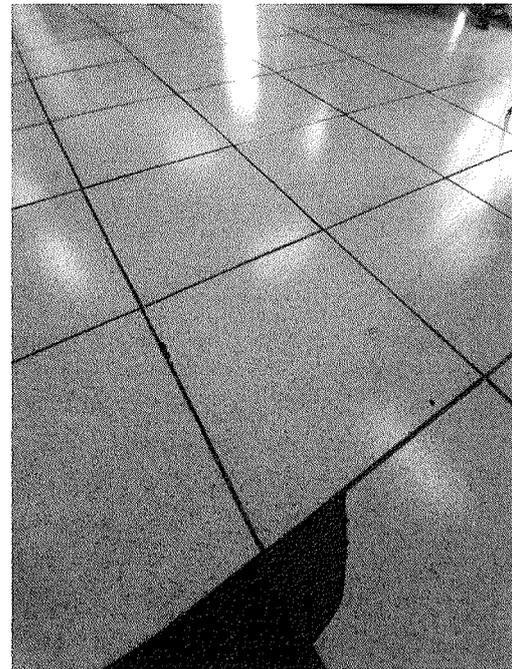
Figura 5 – Piso danificado.

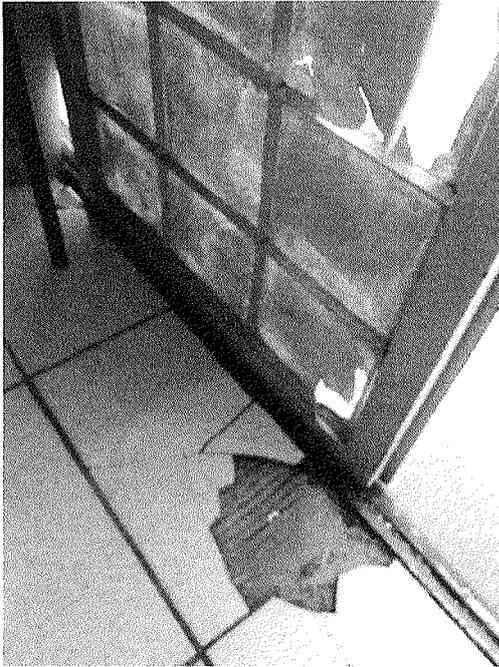
Figura 6 – Piso e porta danificada

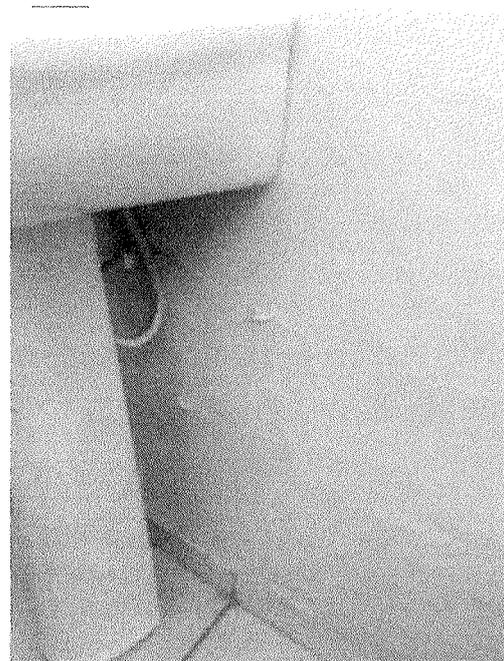
Figura 9 – Danos no acabamento

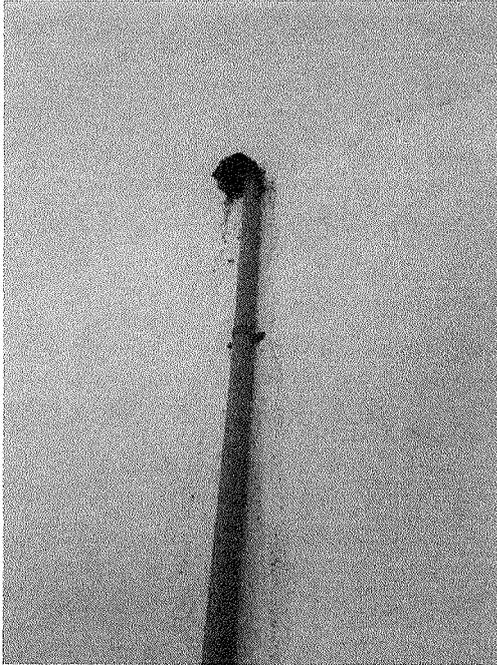
Figura 10 – Infiltração e falta de acabamento

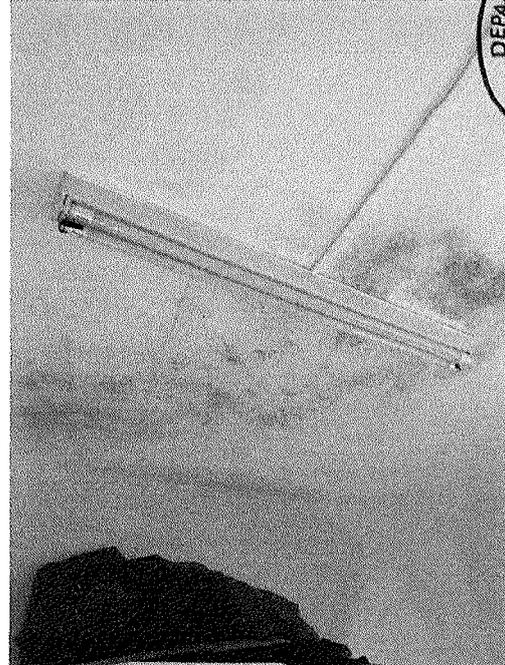
Figura 11 – Infiltração na sala de arquivos

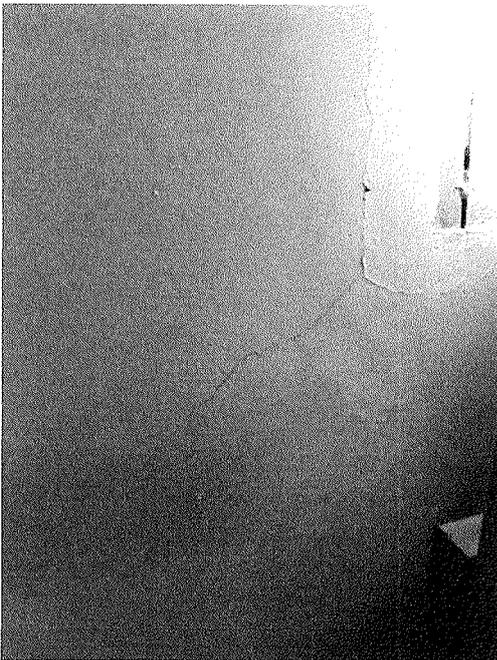
Figura 12 – Trincas na sala de arquivos

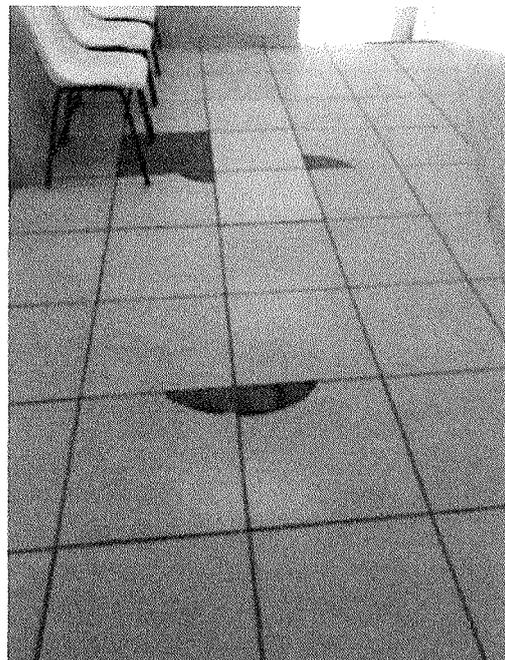
Figura 13 – Piso danificado no hall de entrada

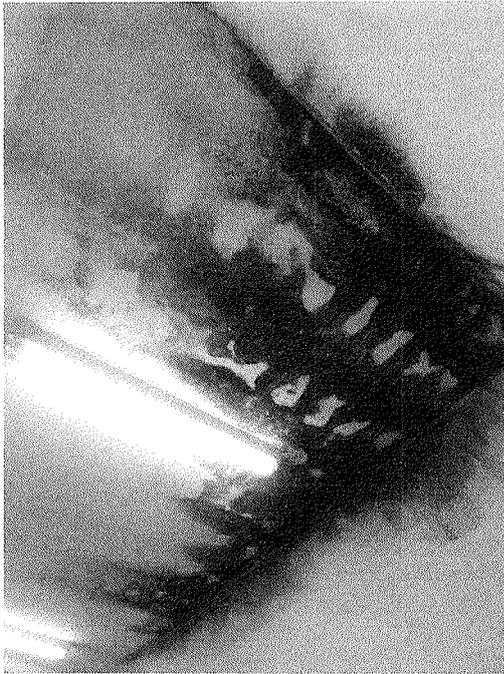
Figura 14 – Infiltração e mofo na recepção

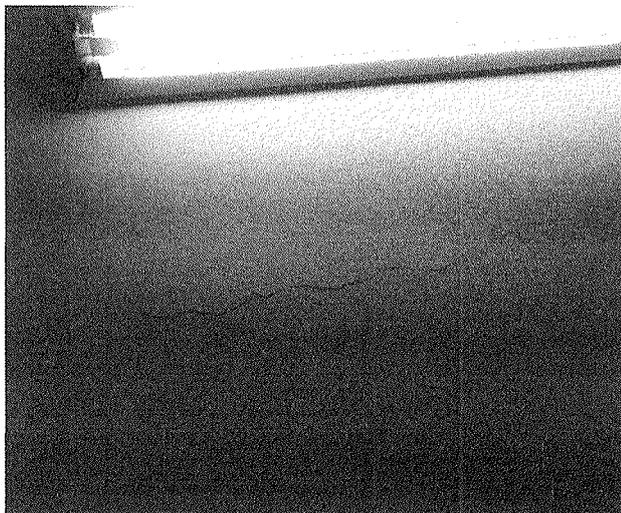
Figura 16 – Trincas na cozinha

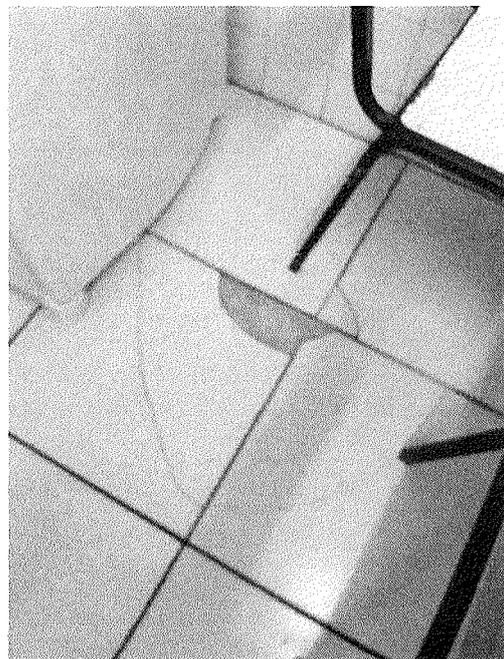
Figura 17 – Piso danificado na cozinha

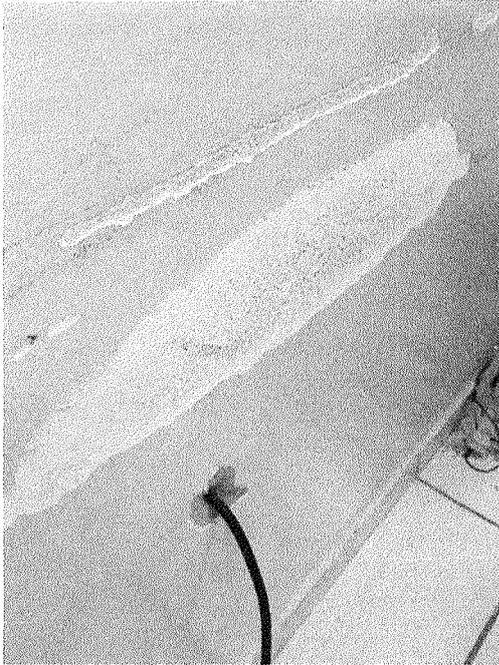
Figura 18 – Acabamento danificado na recepção

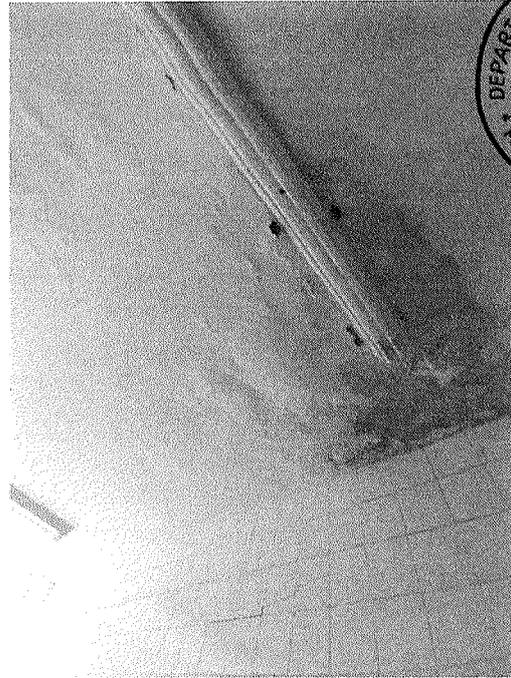
Figura 19 Infiltração na laje e trincas no revestimento

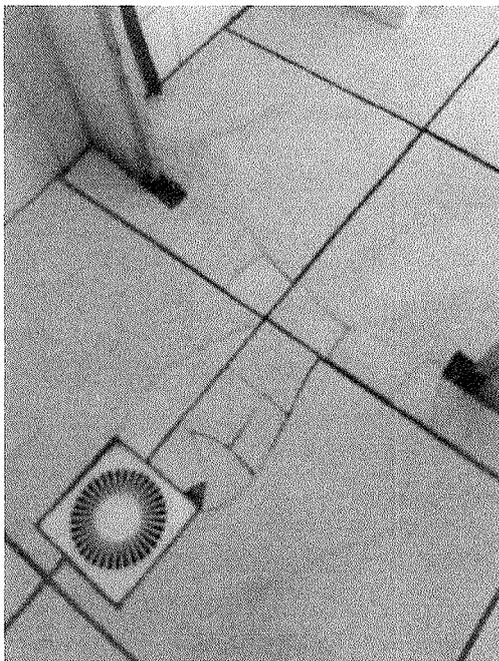
Figura 20 – Piso danificado no banheiro

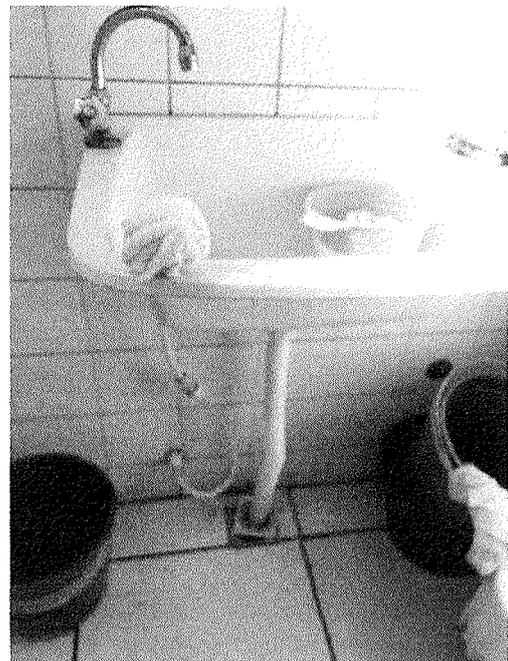
Figura 21 – Tanque com vazamento

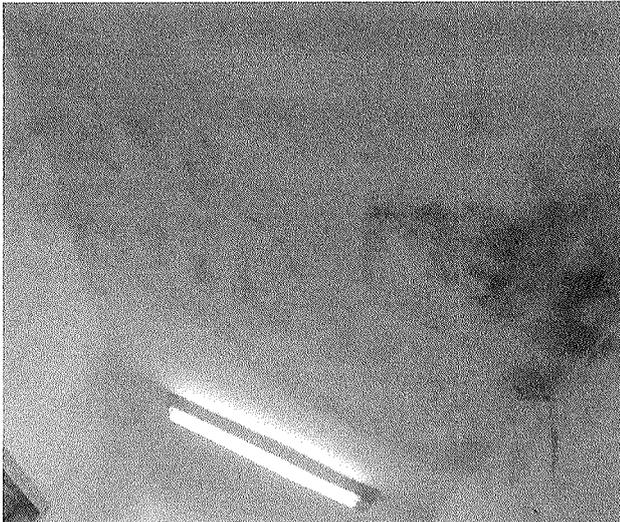
Figura 22 – Infiltração no corredor

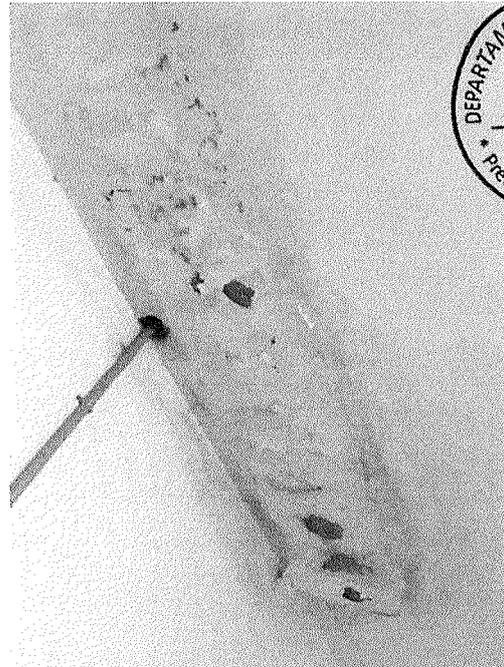
Figura 23 – Infiltração na sala de enfermagem

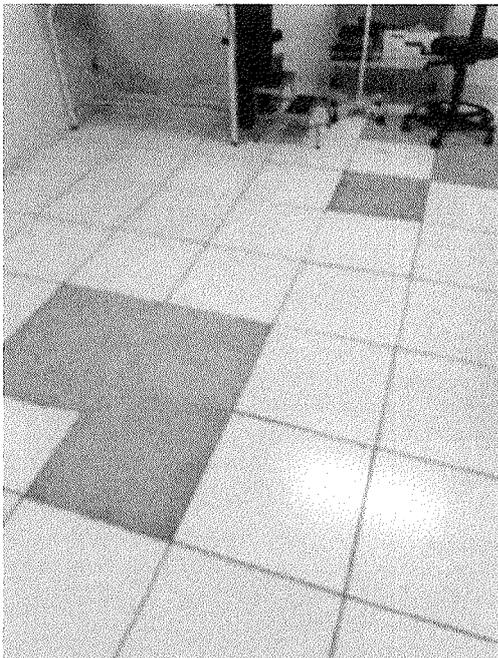
Figura 24 – Falta de revestimento

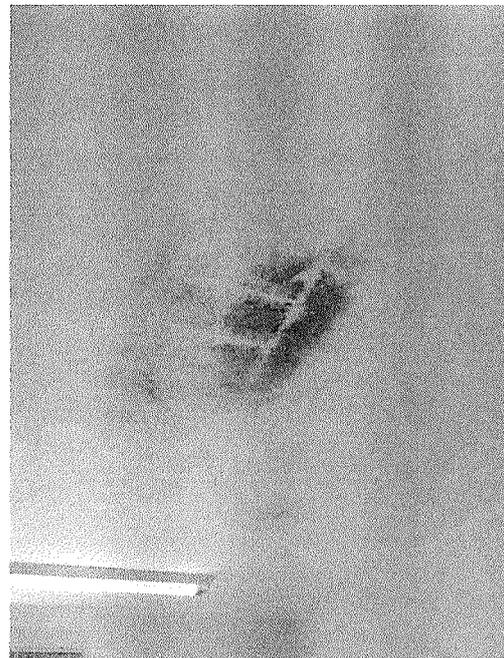
Figura 25 – Infiltração na laje

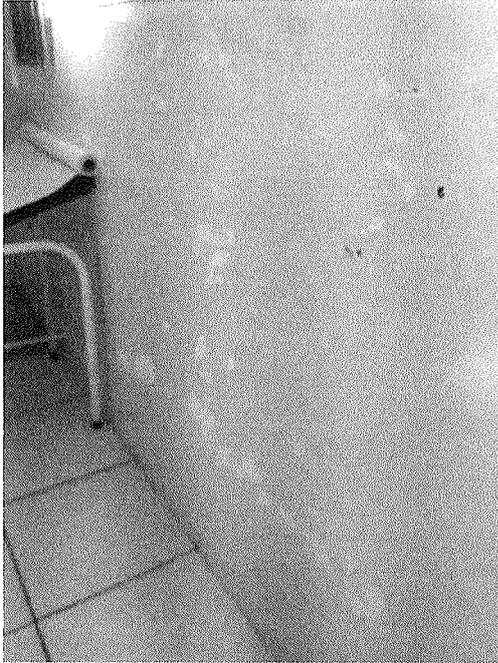
Figura 26 – Danos no acabamento

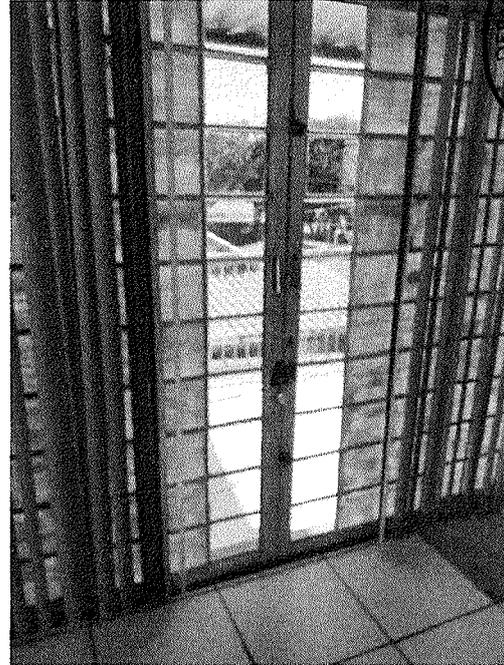
Figura 27 – Porta danificada

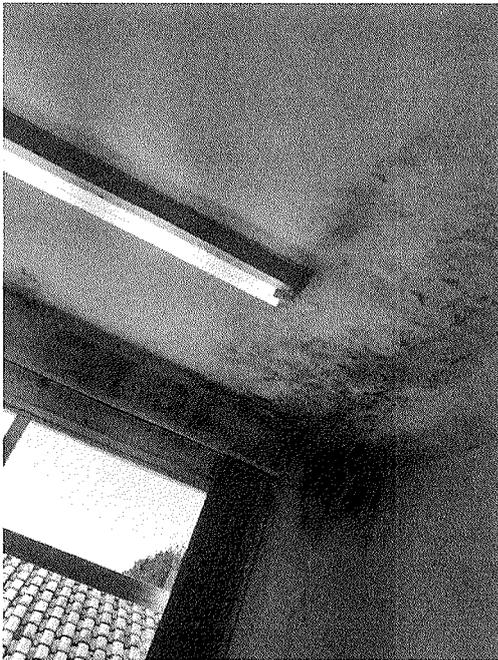
Figura 28 – Infiltração e mofo no consultório

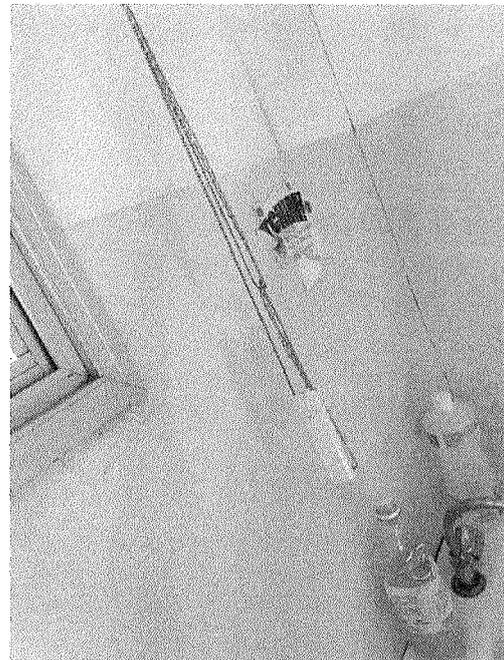
Figura 29 – Trinca entre as paredes

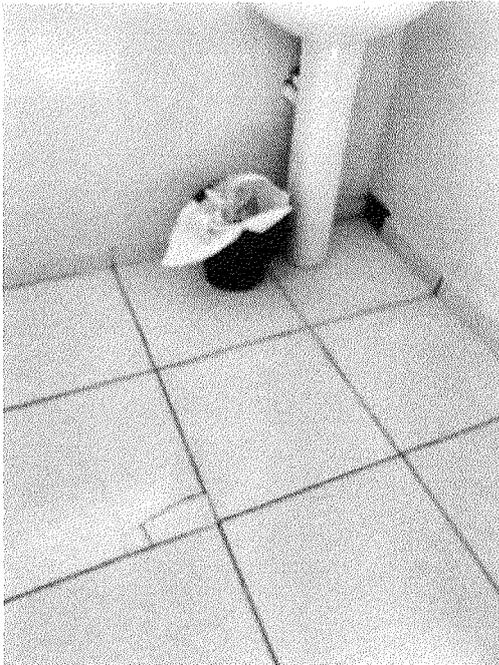
Figura 30 – Revestimento danificado

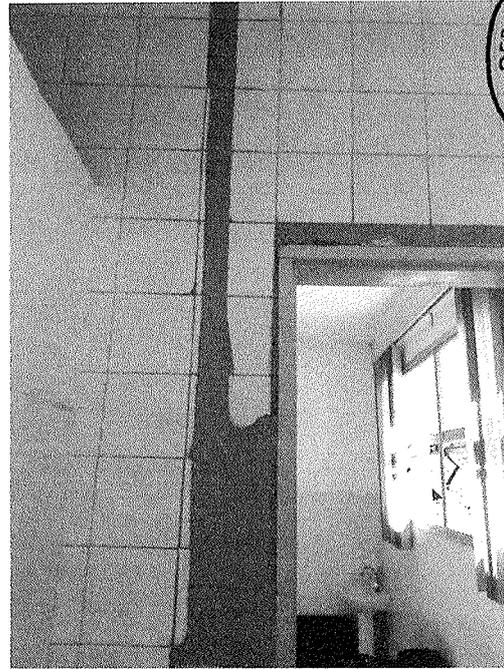
Figura 31 – Revestimento danificado

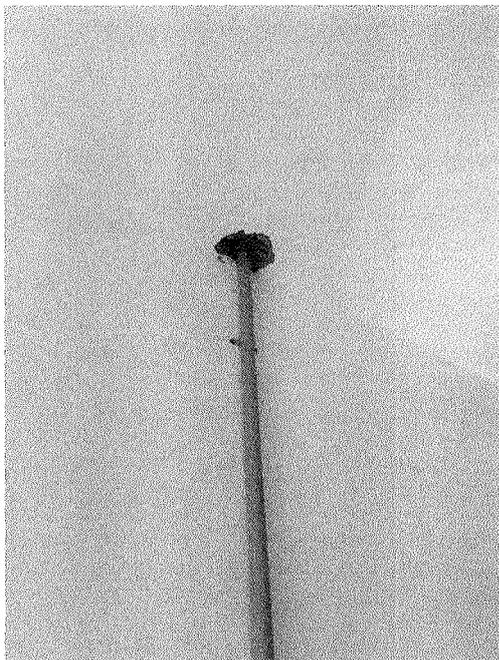
Figura 32 – Infiltração através do orifício no consultório

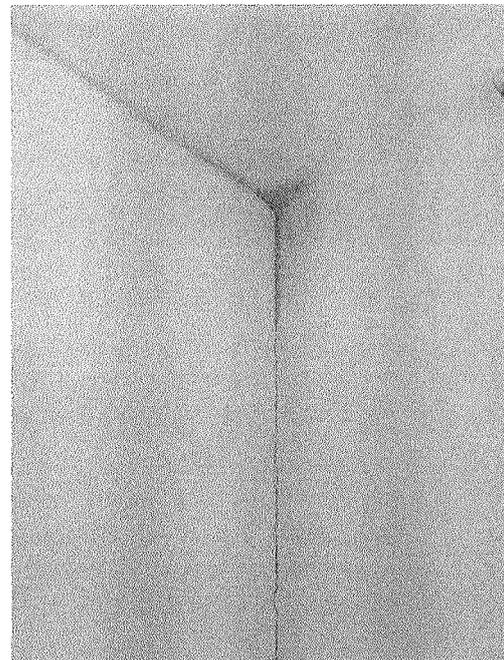
Figura 33 – Trinca e infiltração
