**PLANO DE MANUTENÇÃO PREDIAL**  
UBS VERGANI

AGOSTO DE 2021

Título Plano de Manutenção Predial

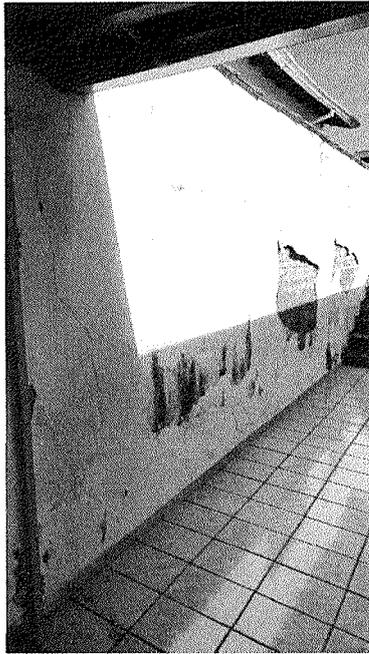
Figura 3 – Reboco danificado e trinca no muro.

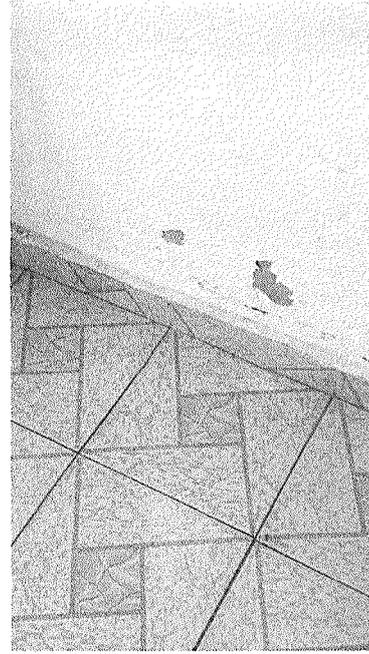
Figura 4 – Descascamento da pintura na parede.

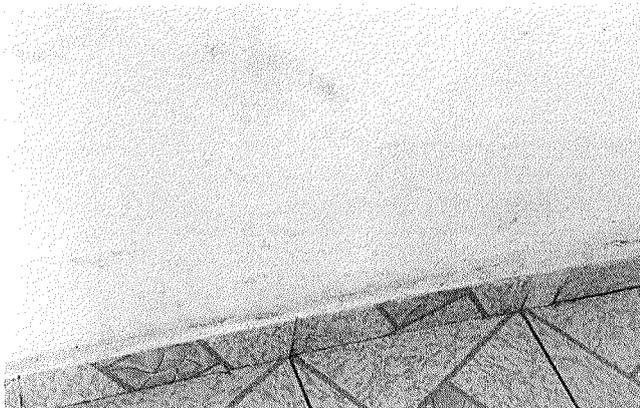
Figura 5 – Umidade na parede da sala dos agentes de saúde.

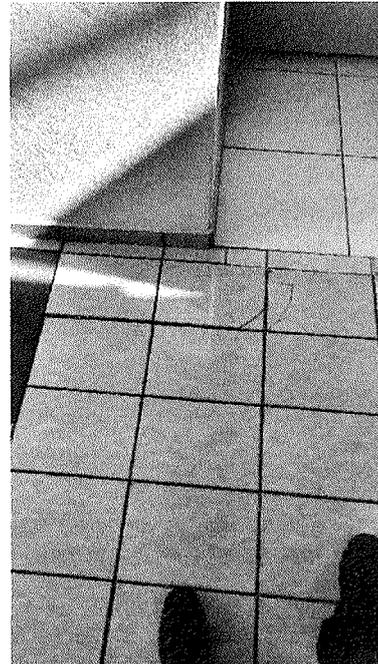
Figura 6 – Revestimento danificado no corredor dos fundos da UBS.

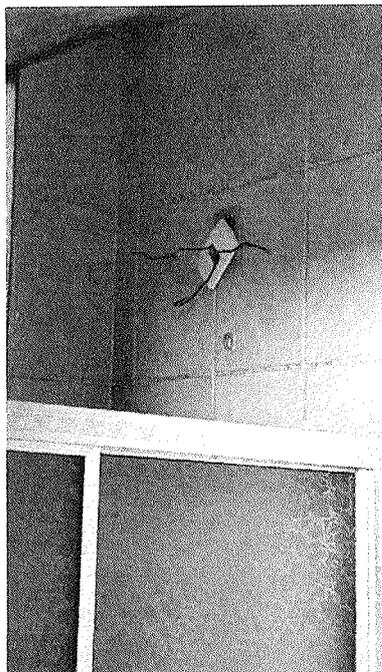
Figura 7 – Instalação elétrica exposta no banheiro dos fundos.

De acordo com a análise técnica, a edificação onde se encontra a UBS Vergani possui a necessidade de manutenções na estrutura, pois há muitos pontos com infiltrações, que podem estar ocorrendo pela falta de manutenção no telhado. Na parte elétrica será necessária troca de tomadas e isolamento de fiação exposta. Não há nenhuma correção na parte hidrossanitária. De modo geral, a edificação não possui danos considerados graves, sendo classificada como uma estrutura estável com necessidades básicas a serem reparadas.

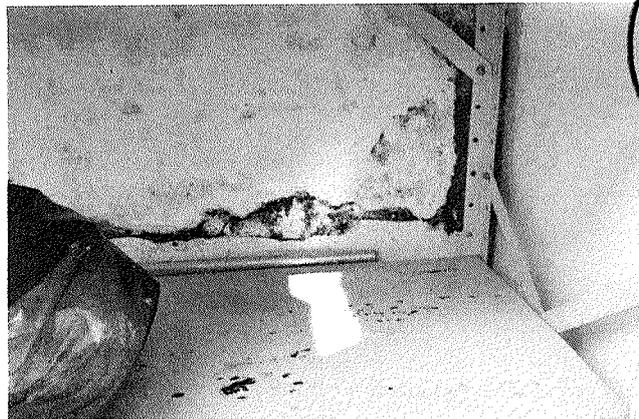
Figura 8 – Unidade na parte de baixo da escada.

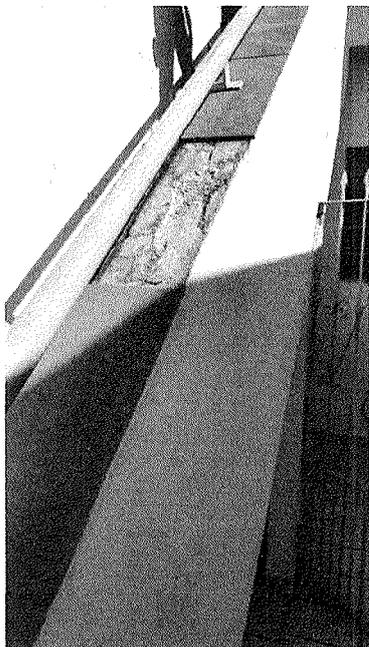
Figura 9 – Revestimento faltando no guarda corpo da escada.

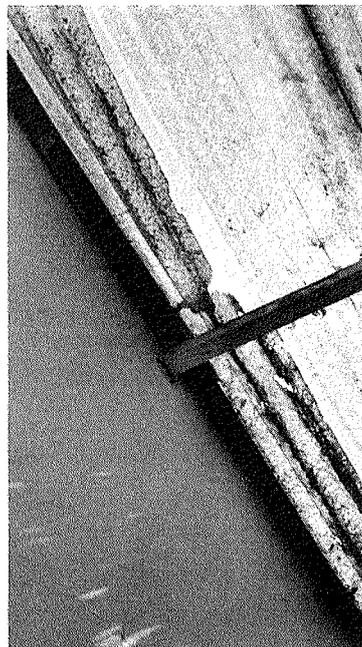
Figura 10 – Telha danificada no depósito de materiais.

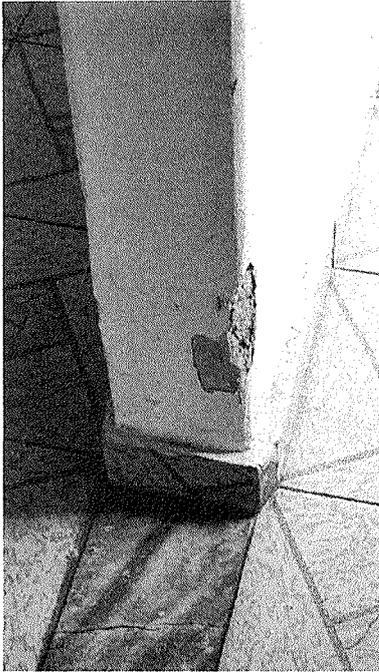
Figura 11 – Parede com reboco danificado no corredor.

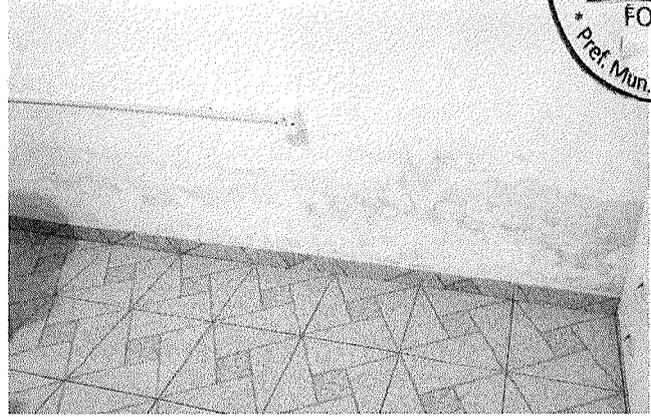
Figura 12 – Umidade na parte inferior da parede do consultório médico.

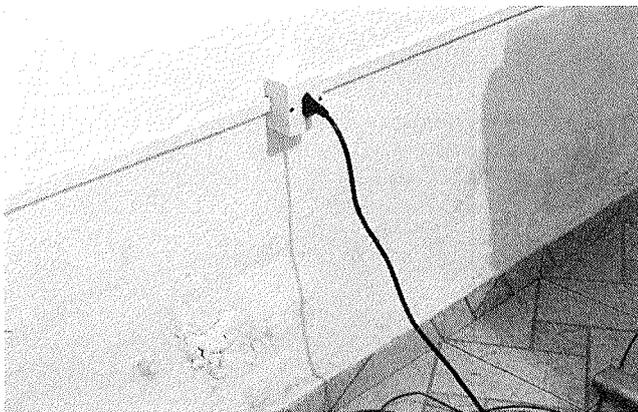
Figura 13 – Umidade na parte inferior da parede do consultório médico.
