PLANO DE MANUTENÇÃO PREDIAL
UBS BENEDITO P. COSTA

AGOSTO DE 2021

Título Plano de Manutenção Predial

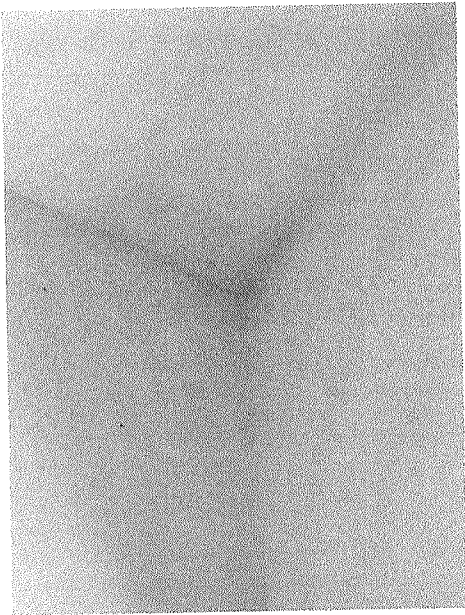
Figura 2 – Infiltração na recepção.

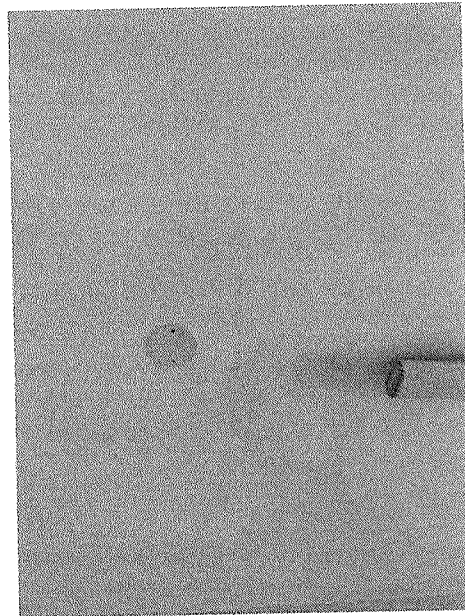
Figura 3 – Trinca na laje da cozinha.

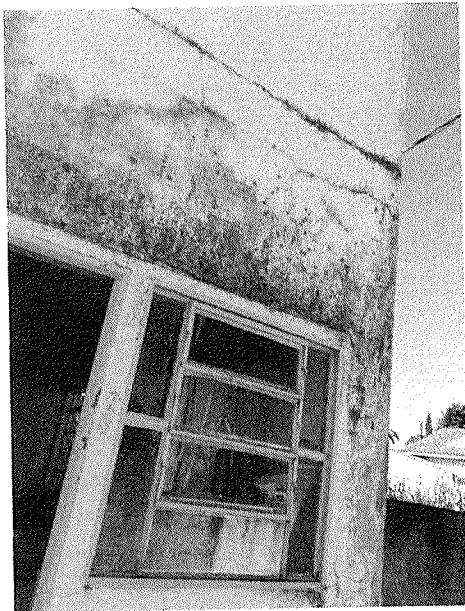
Figura 4 – Infiltração na parede externa.

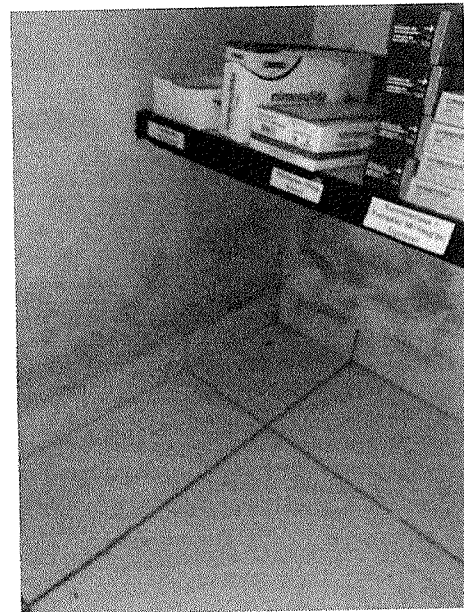
Figura 5 – Infiltração na parede da farmácia.

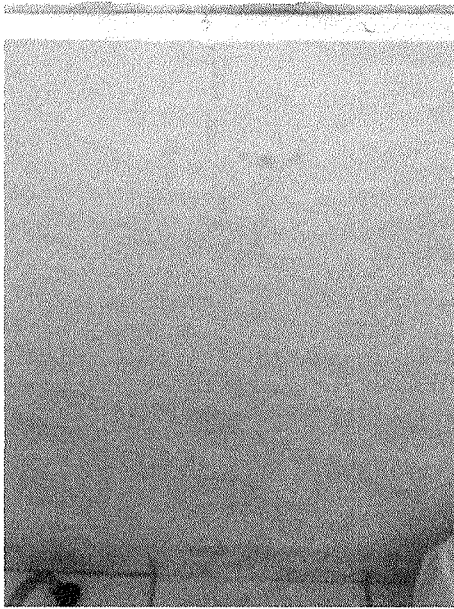
Figura 6 – Trinca na janela da sala de inalação.

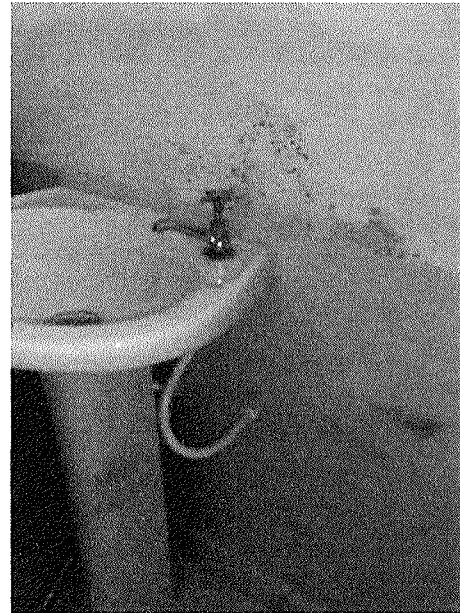
Figura 7 – Infiltração na parede da sala de reuniões.

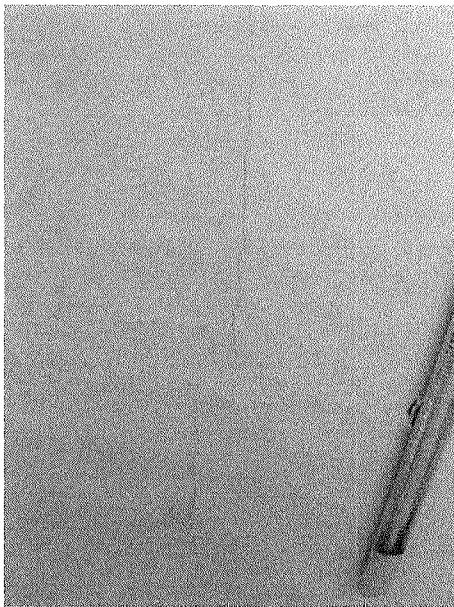
Figura 8 – Trinca na laje do consultório.

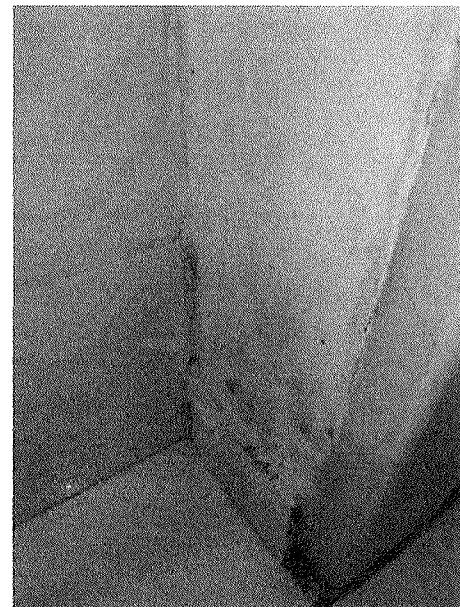
Figura 9 – Infiltração na parte inferior da parede do consultório.

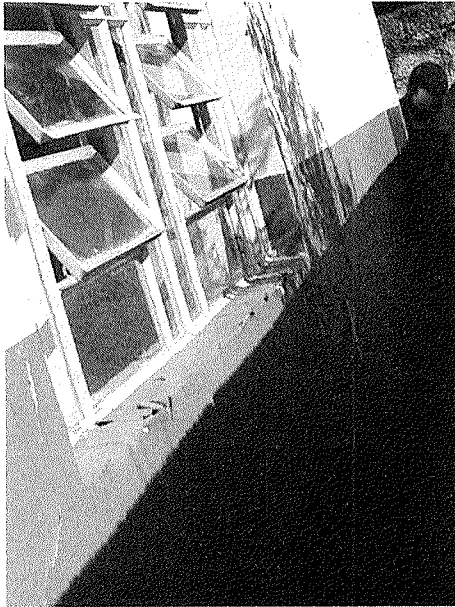
Figura 10 – Descascamento da pintura e do reboco na parte externa do UBS.

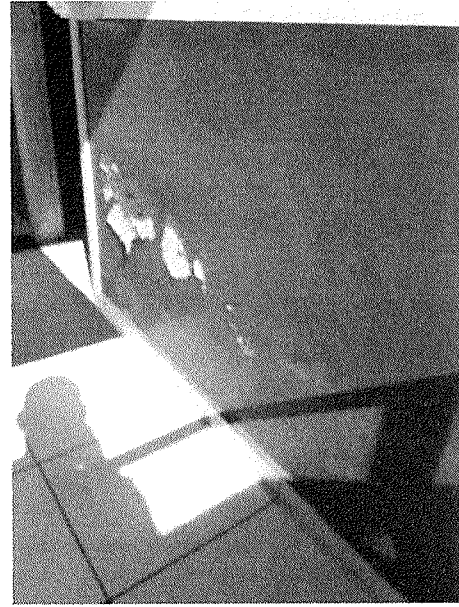
Figura 11 – Descascamento da pintura na parte externa da UBS.

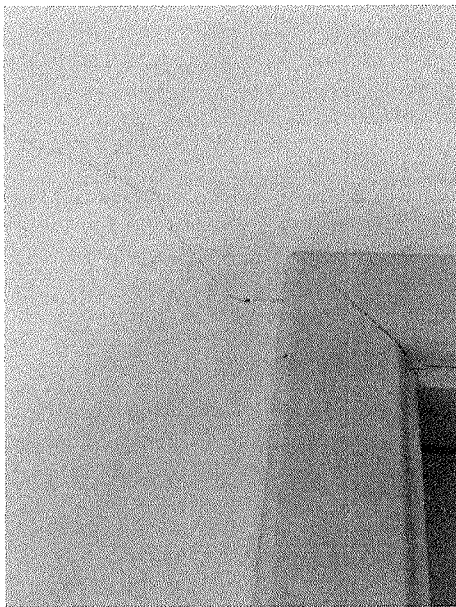
Figura 12 – Trinca na porta do banheiro.
