PLANO DE MANUTENÇÃO PREDIAL
ESF SANTA EDWIRGES

AGOSTO DE 2021

Cliente Prefeitura Municipal de Pouso Alegre

Título Plano de Manutenção Predial

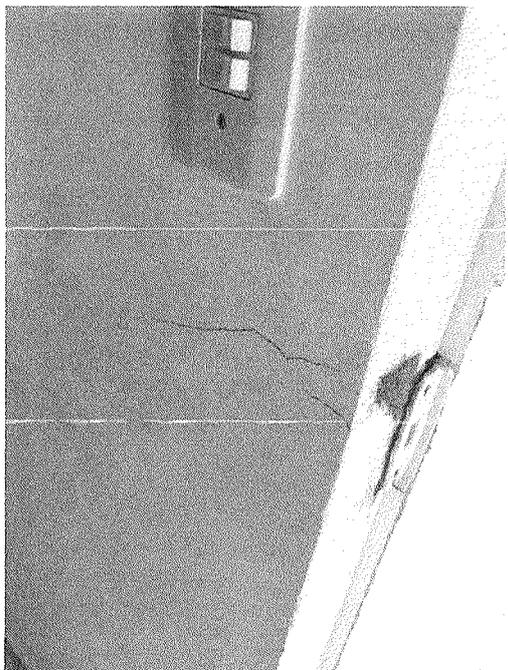
Figura 2 – Trinca na parede da Recepção.

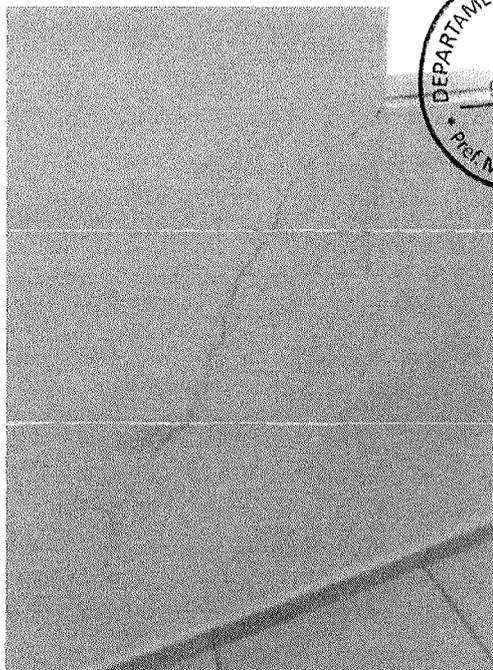
Figura 3 – Trinca na parede da recepção.

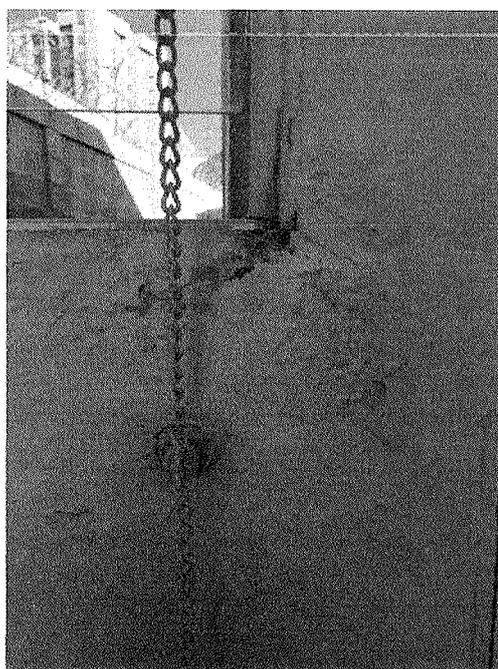
Figura 5 – Trinca e infiltração na parede da recepção.

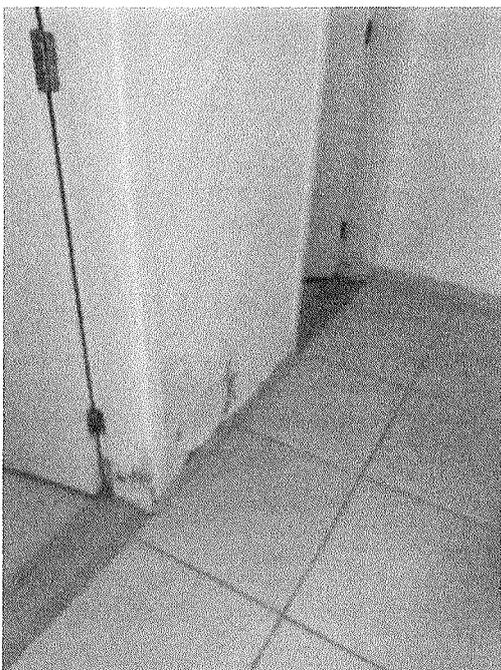
Figura 6 – Descascamento da pintura e umidade na parede dos banheiros.

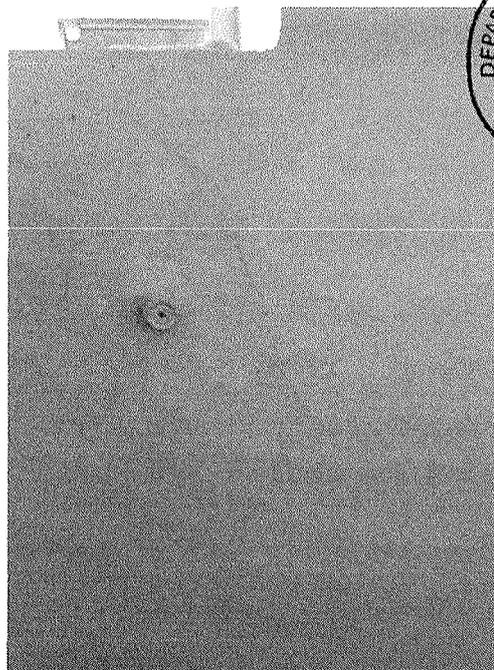
Figura 7 – Trincas na parede do corredor.

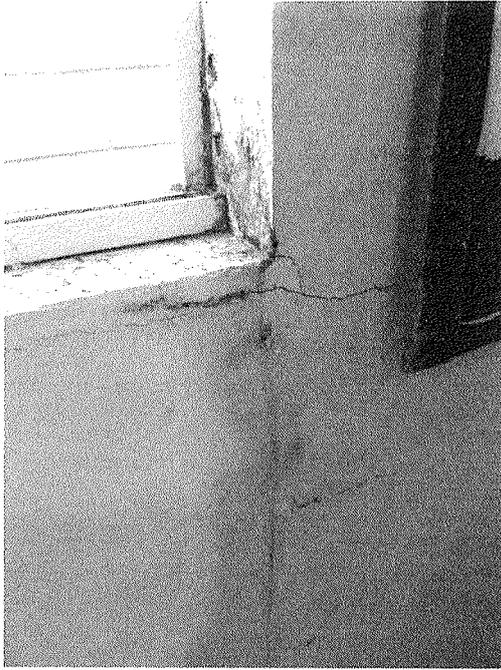
Figura 10 – Infiltração e trinca na parede abaixo da janela.

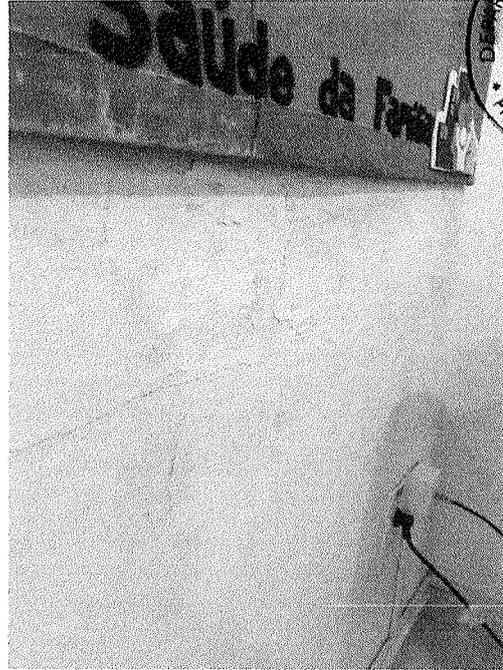
Figura 11 – Descascamento da pintura na parte inferior da parede.

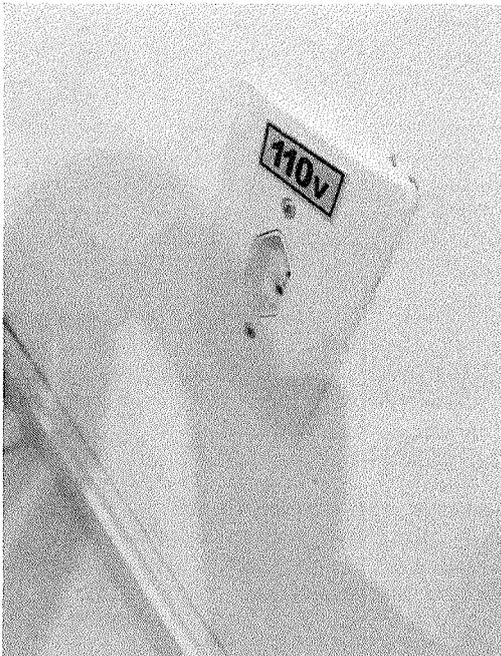
Figura 12 – Tomadas sem funcionamento.

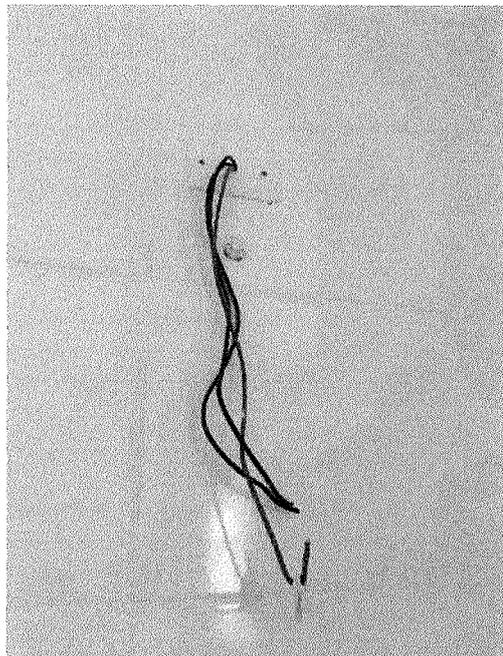
Figura 13 – Fiação exposta no banheiro.

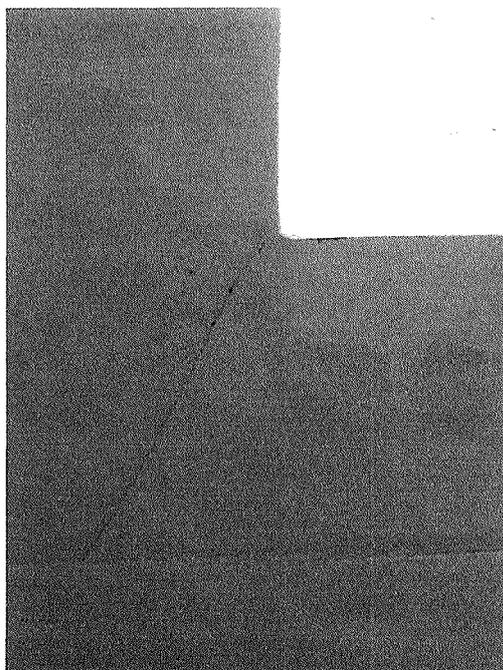
Figura 14 – Trinca na parede abaixo da janela do banheiro.

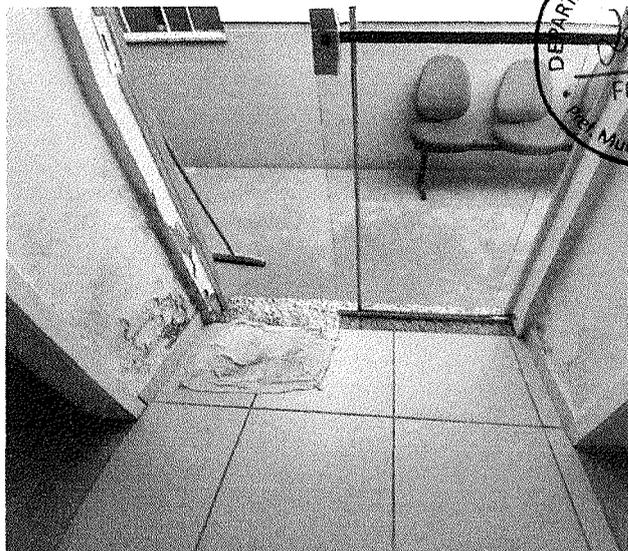
Figura 15 – Infiltração na parte inferior da parede.

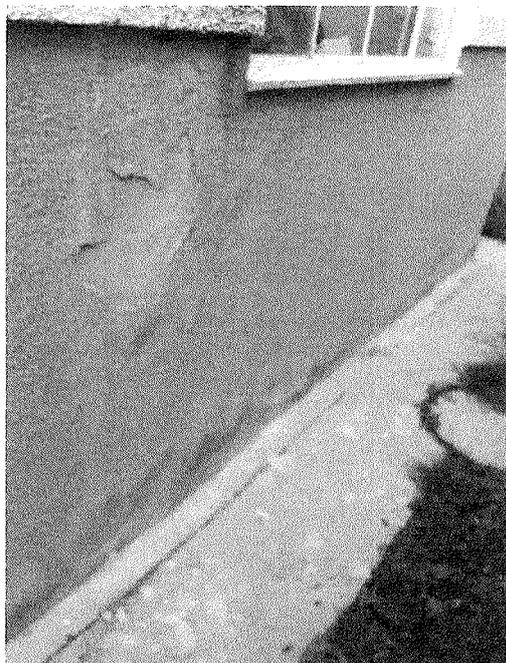
Figura 16 – Reboco danificado na área externa!

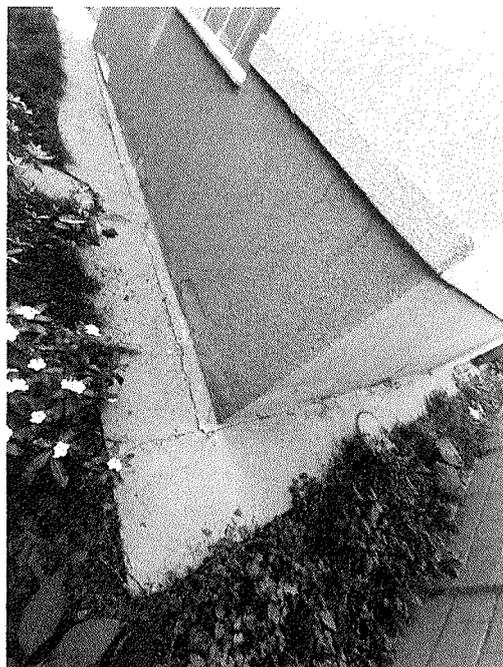
Figura 17 – Trinca no piso da área externa.

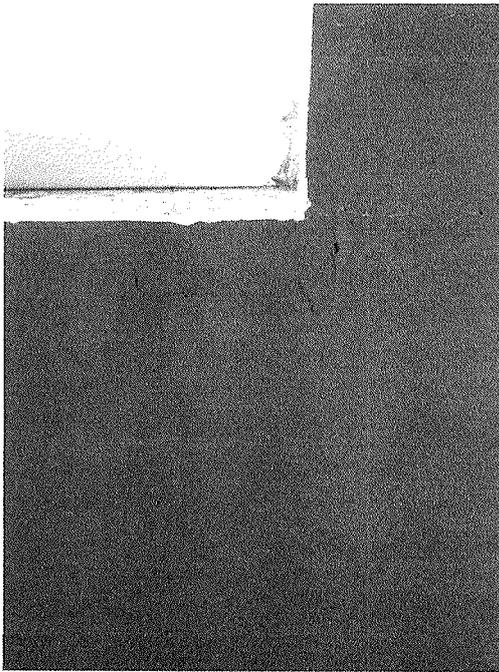
Figura 18 – Trinca e descascamento da pintura da parede.

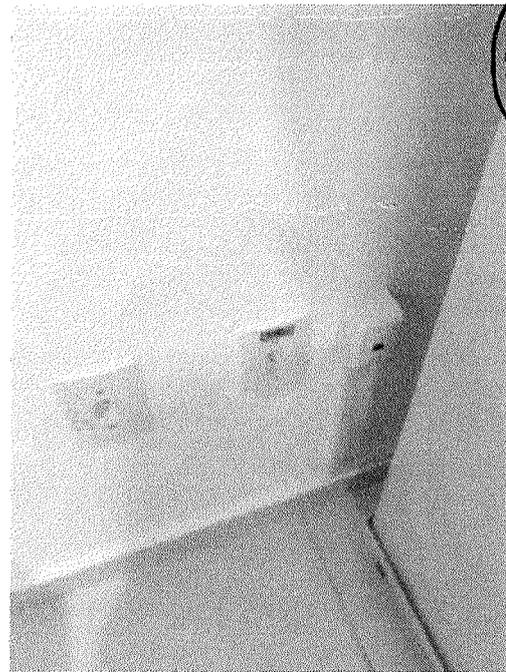
Figura 19 - Tomadas com problema de instalação do consultório odontológico.

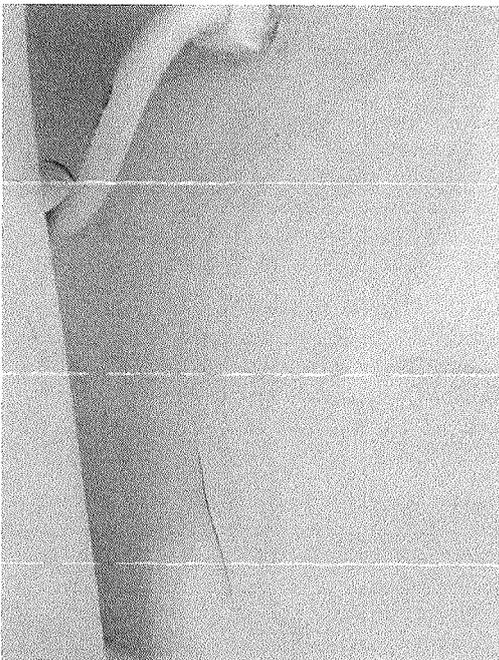
Figura 20 – Trinca e deslocamento da pintura da parede.

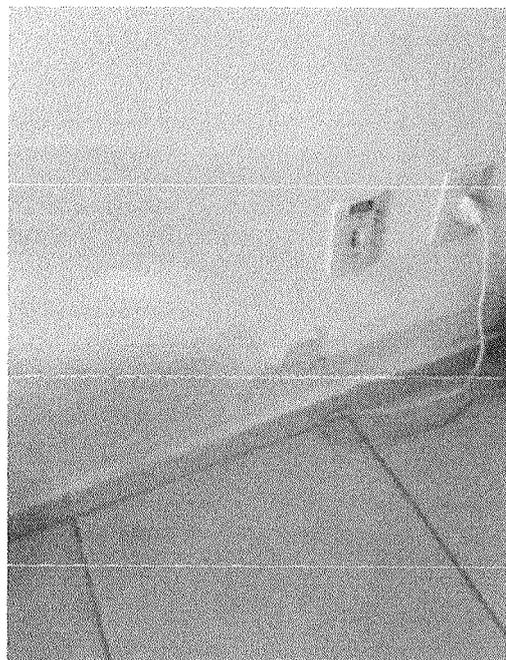
Figura 21 – Descascamento da pintura na parte inferior da parede.
