PLANO DE MANUTENÇÃO PREDIAL
UPA

Cliente Prefeitura Municipal de Pouso Alegre

Localização Pouso Alegre, MG.

Título Plano de Manutenção Predial

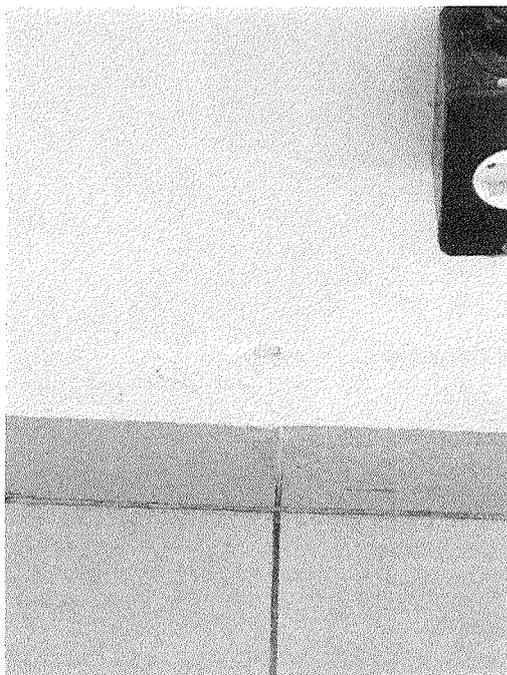
Figura 2 – Descascamento da parede do refeitório.

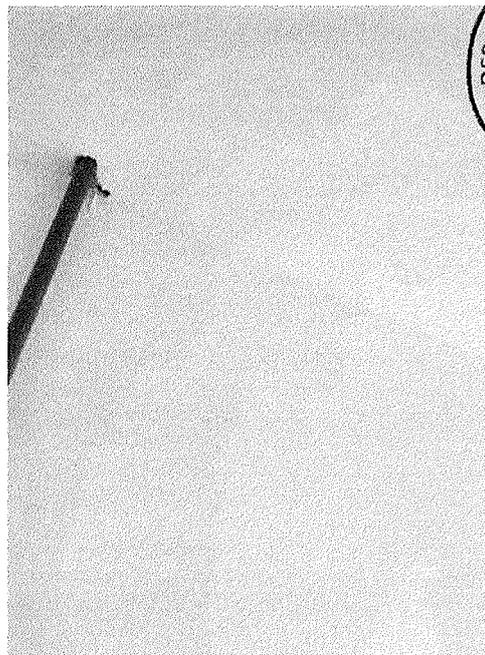
Figura 3 – Dilatação entre o drywall e a parede.

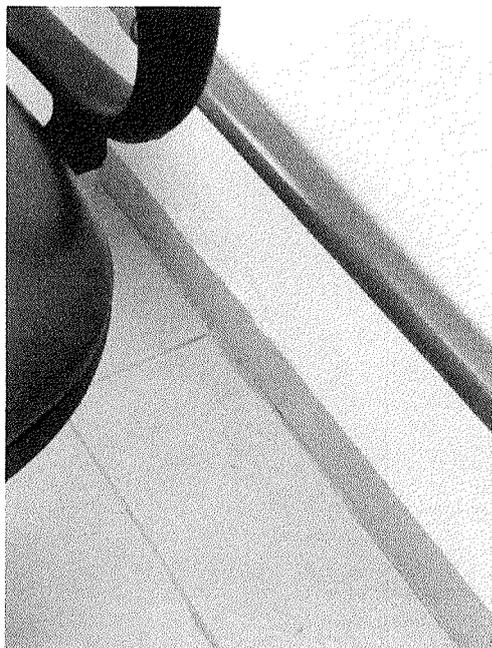
Figura 4 – Mofo na parede da sala de espera.

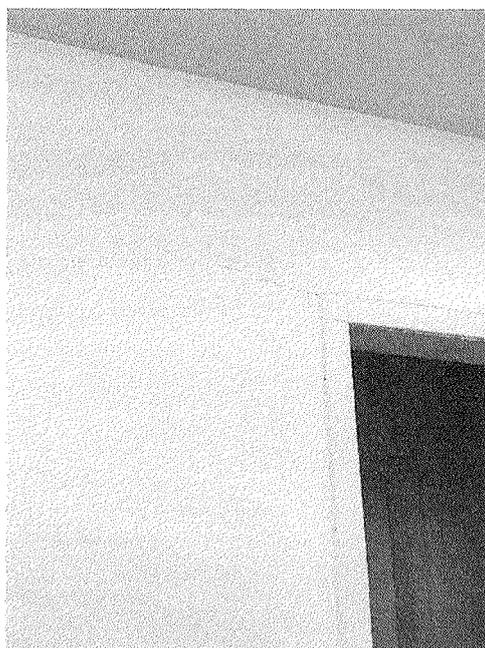
Figura 5 – Trinca 45° na parede da sala de espera.

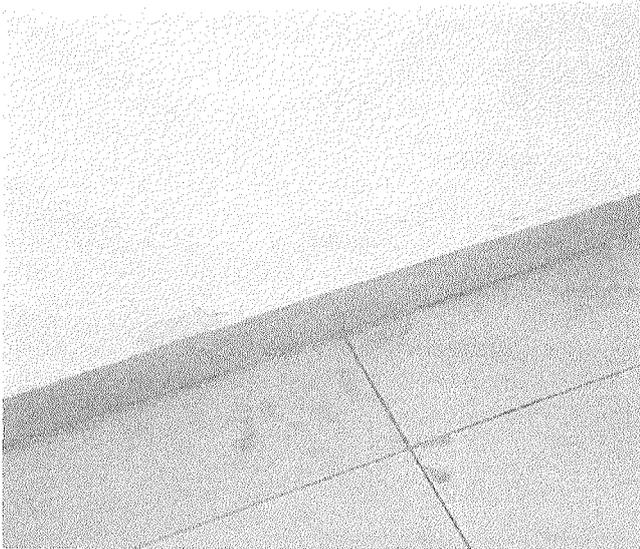
Figura 6 – Descascamento de pintura.

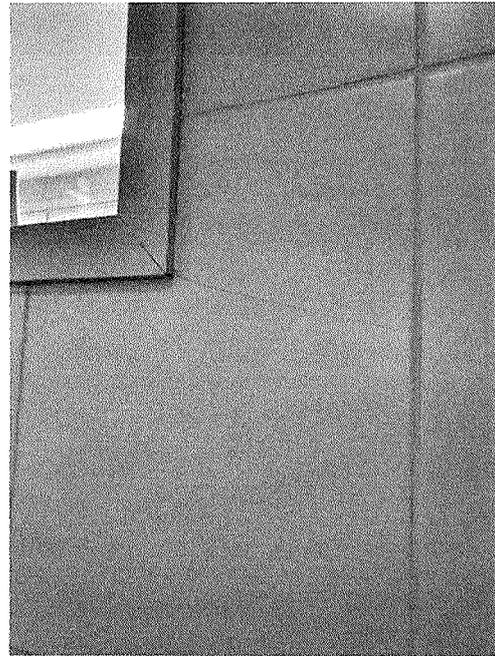
Figura 7 – Trinca 45° no azulejo do quarto masculino.

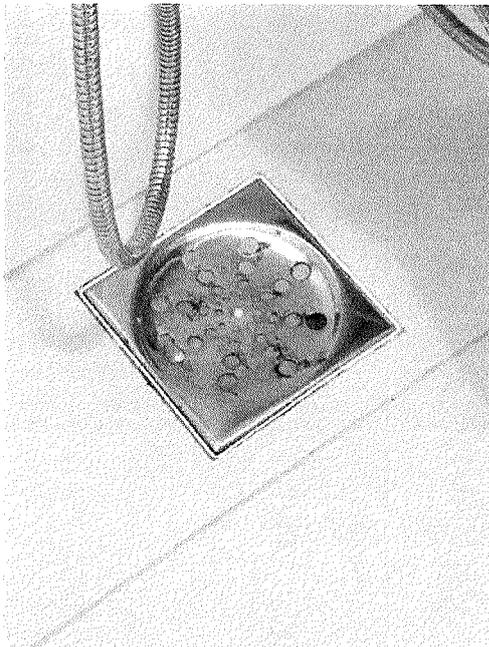
Figura 8 – Ralo com ferrugem no banheiro do quarto masculino.

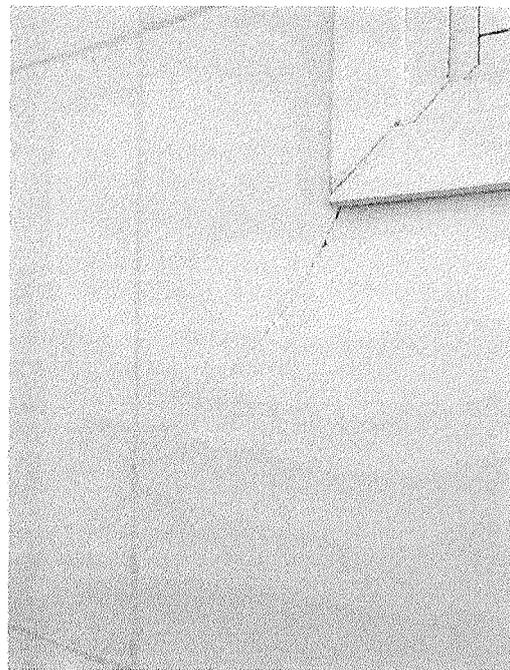
Figura 9 – Trinca 45° no azulejo da cozinha.

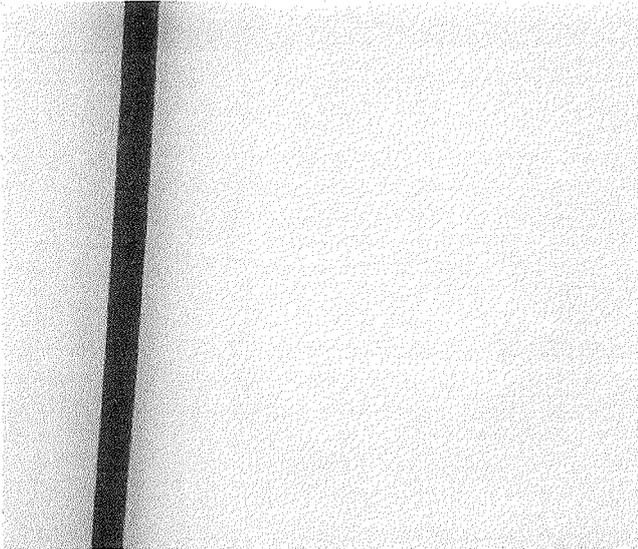
Figura 10 – Trinca na laje do corredor dos quartos.

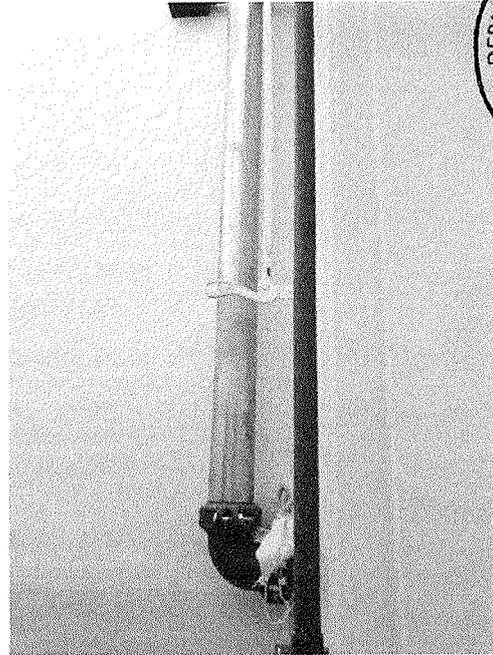
Figura 11 – Tubulação de hidrante sem a pintura correta.

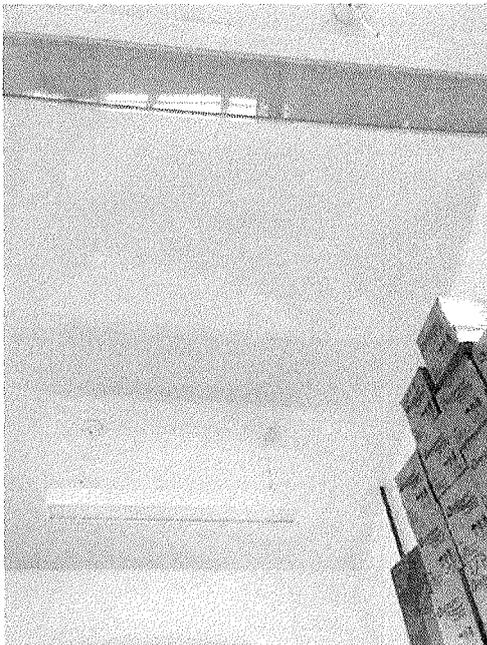
Figura 12 – Falha ao acionar o interruptor.

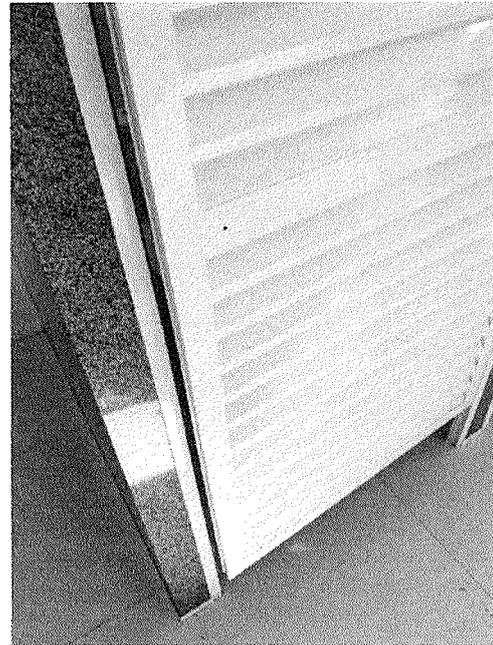
Figura 13 – Porta do vestiário feminino sem puxador.

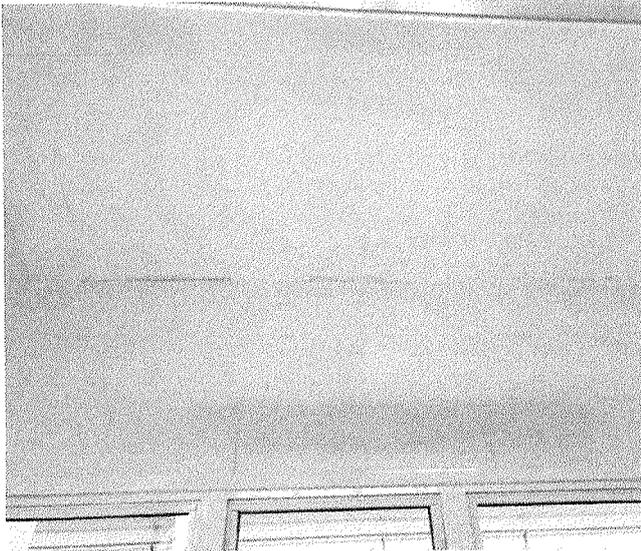
Figura 14 – Falta de acabamento na sala de utilidades.

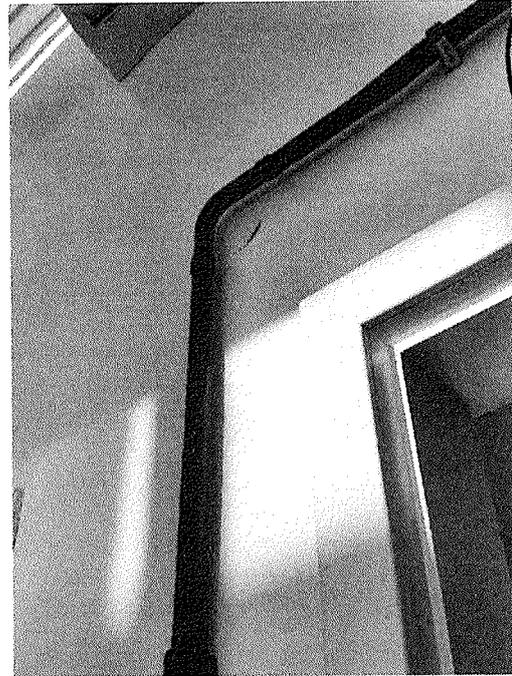
Figura 15 – Deslocamento de pintura.

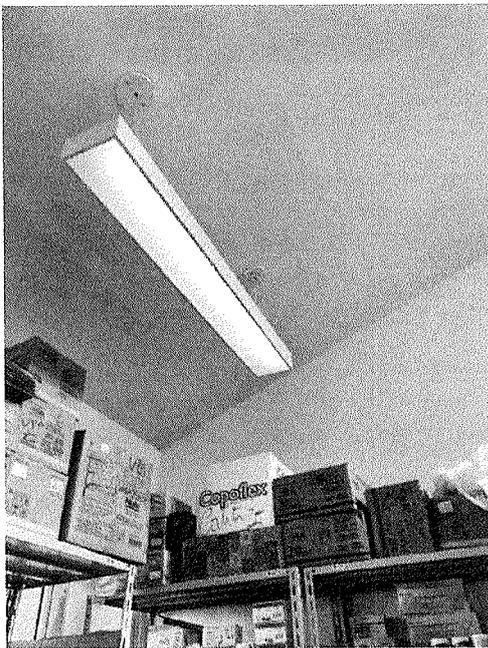
Figura 16 – Infiltração na laje.

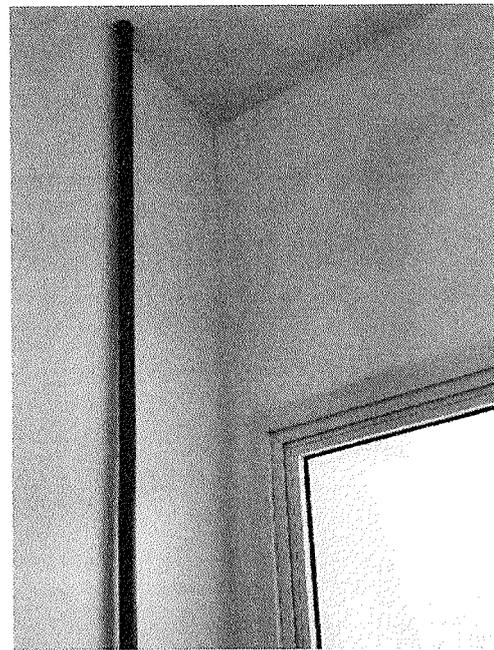
Figura 17 – Trinca no canto da sala da administração.

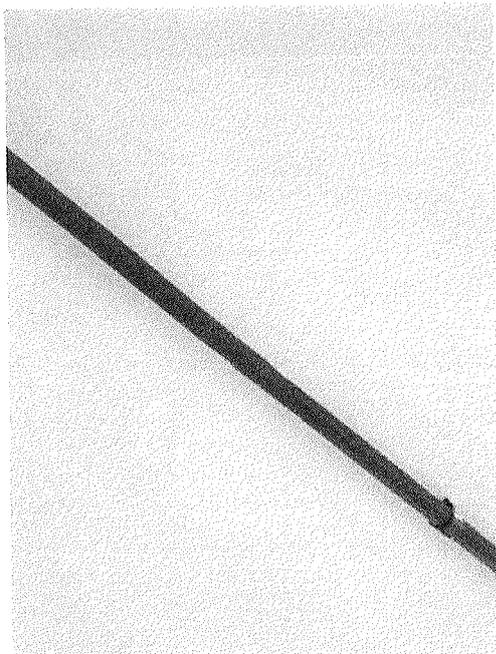
Figura 18 – Trincas na laje do corredor.

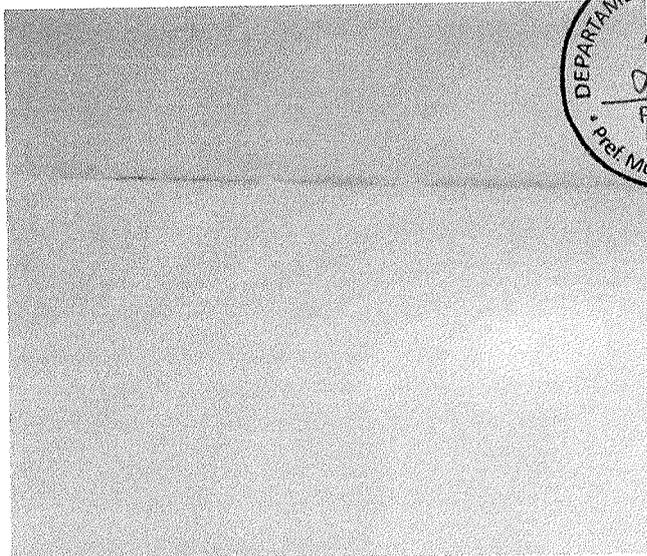
Figura 19 – Trinca e umidade no corredor.

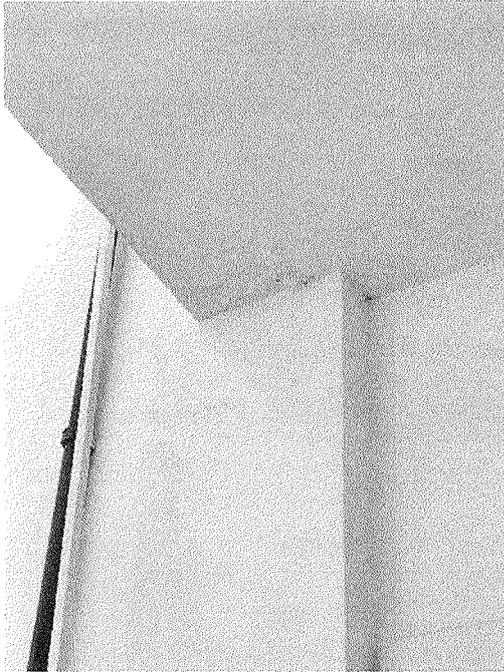
Figura 20 – Infiltração na sala de emergência.

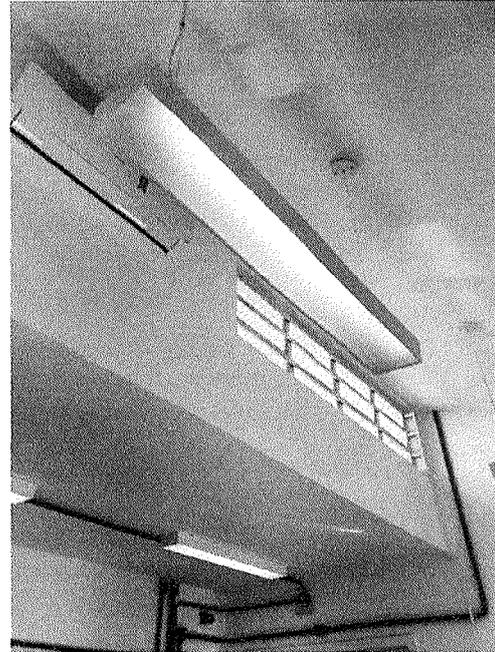
Figura 21 – Luminárias queimadas.

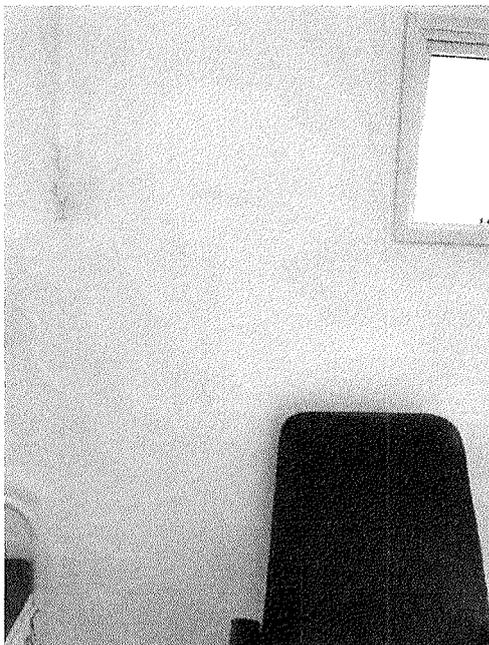
Figura 22 – Trinca na sala de internação.

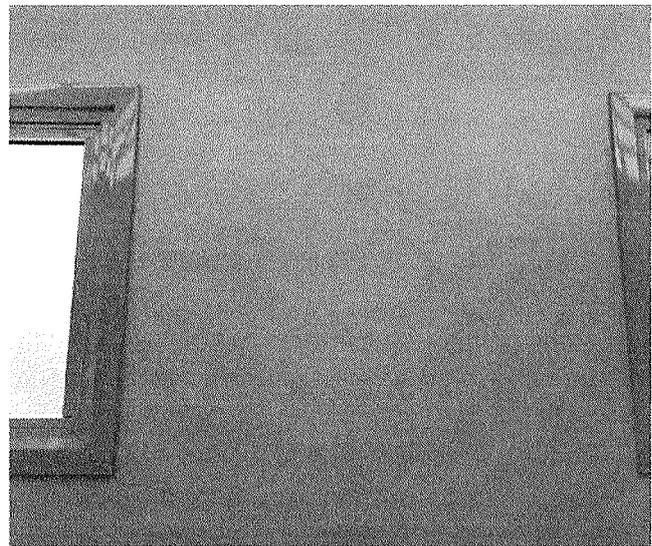
Figura 23 – Trinca na sala de internação.

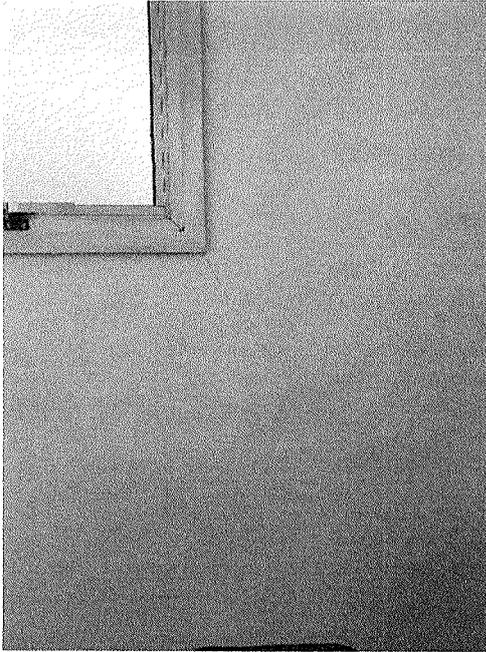
Figura 24 – Trinca na sala de internação.

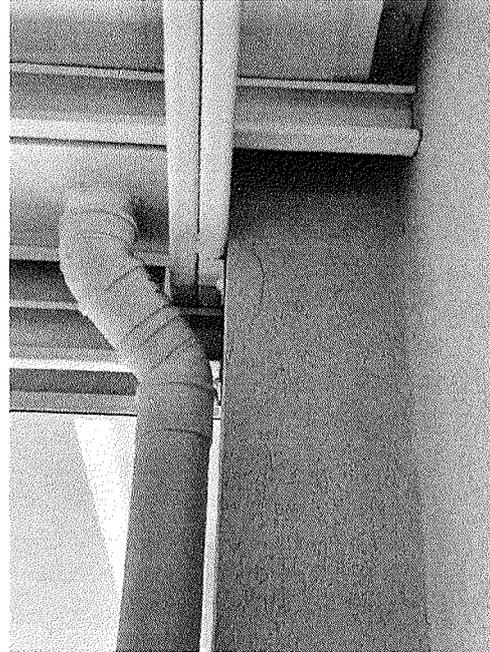
Figura 25 – Descolamento de reboco.

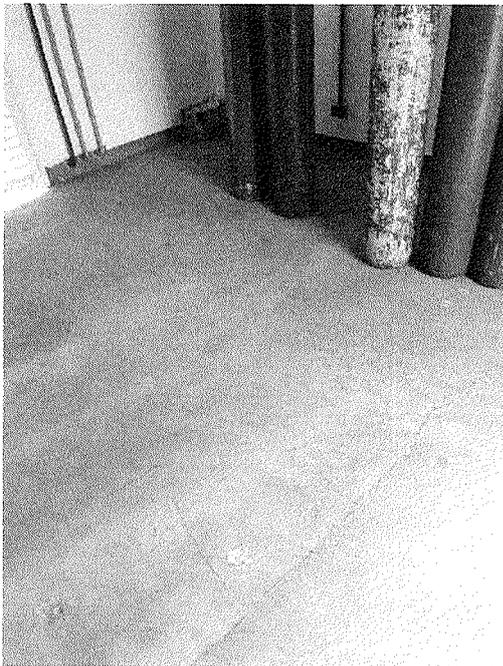
Figura 26 – Trinca no piso da sala de oxigênio.

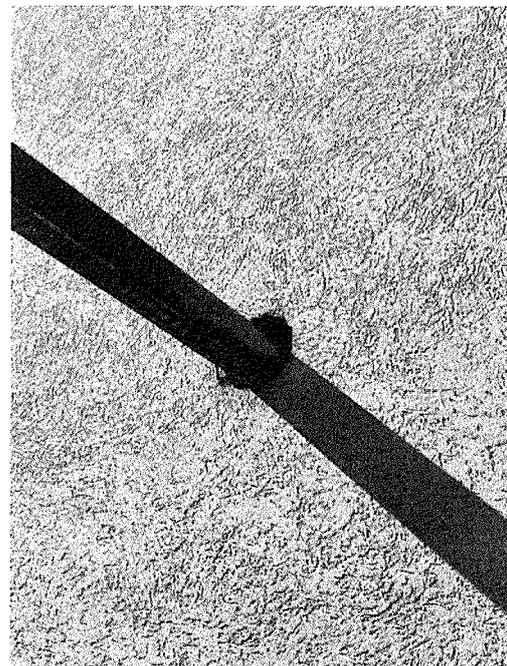
Figura 27 – Falta de acabamento na tubulação do gerador.

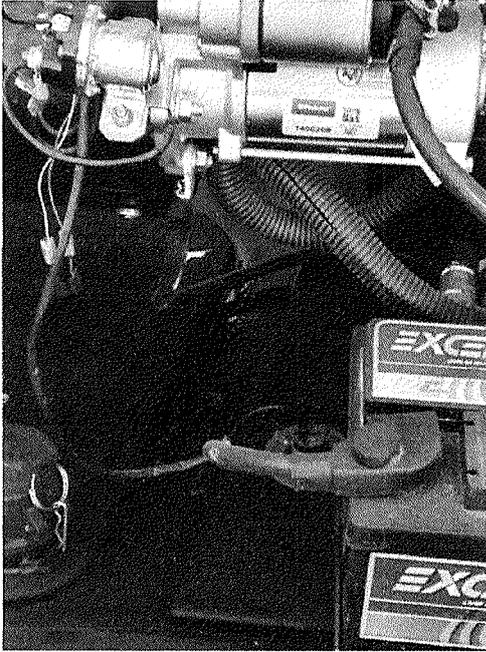
Figura 28 – Vazamento de óleo do gerador.

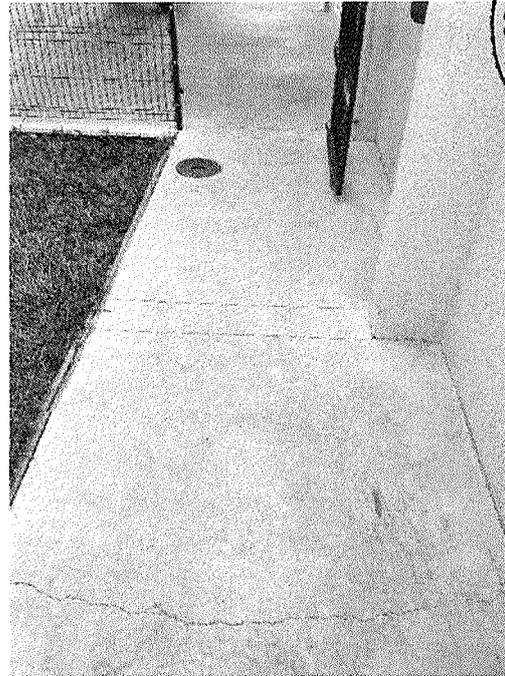
Figura 29 – Trinca no piso externo.

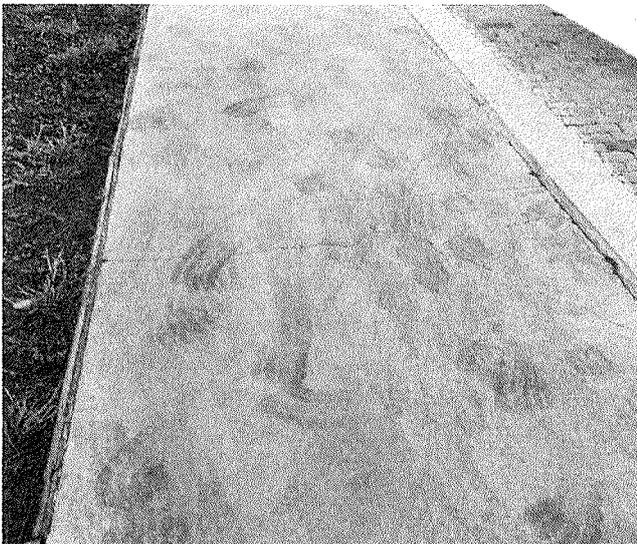
Figura 30 – Trinca no piso externo da UPA.

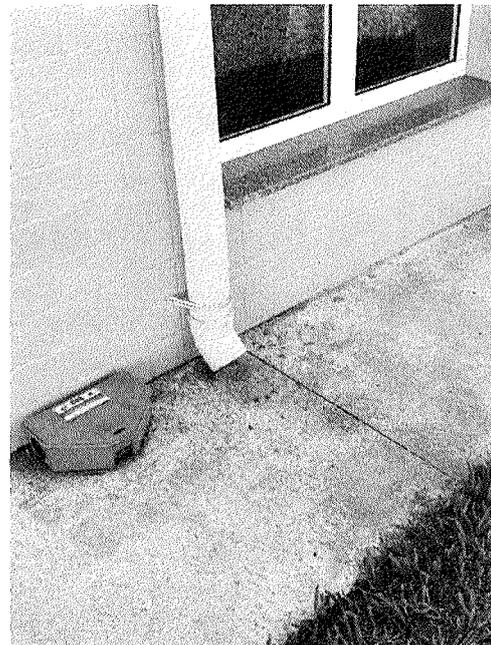
Figura 31 – Trinca no piso externo da UPA.

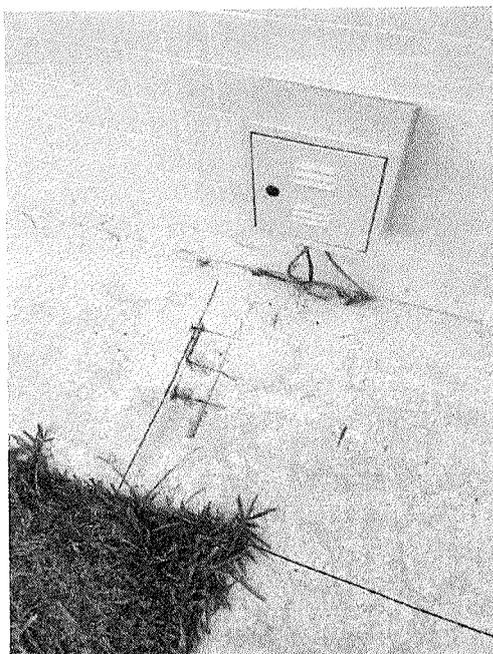
Figura 31 – Malha aparente no piso do corredor externo da UPA.

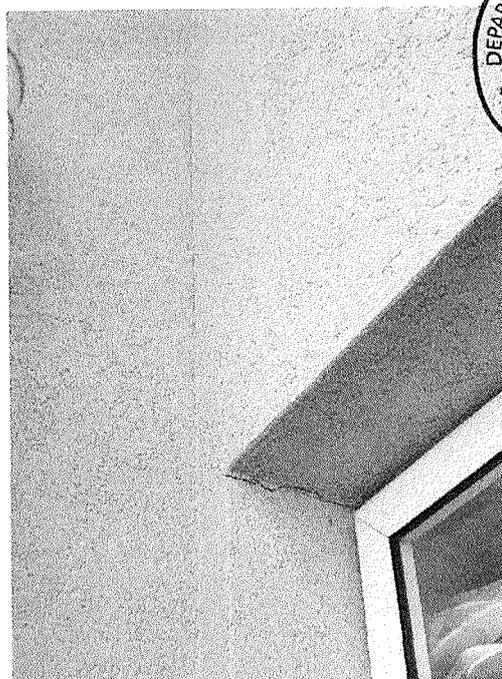
Figura 32 – Trinca na parede do corredor externo.

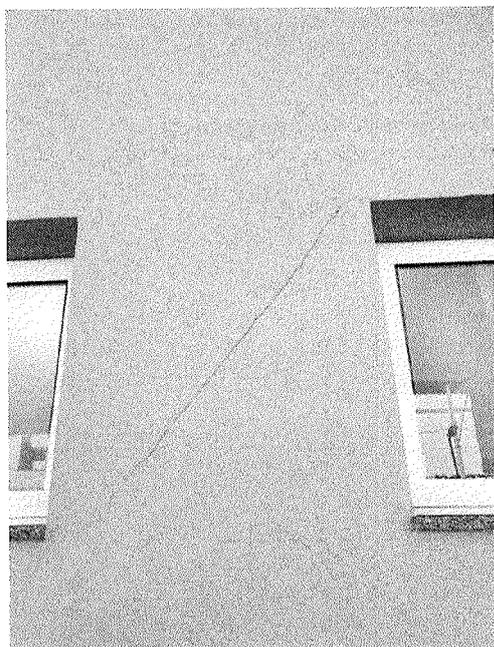
Figura 33 – Trinca na parede da área externa.

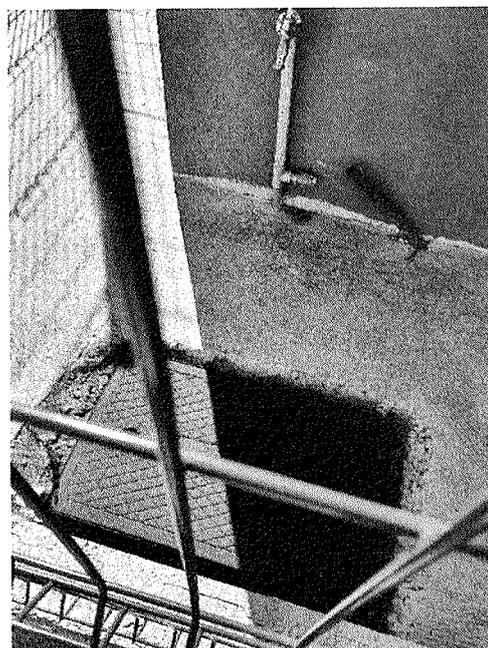
Figura 34 – Falta de acabamento na caixa telefônica.
