PLANO DE MANUTENÇÃO PREDIAL
ESF PÃO DE AÇUCAR

AGOSTO DE 2021

Título Plano de Manutenção Predial

Rua Onília Pedrosa, s/n. Bairro Faisqueira.

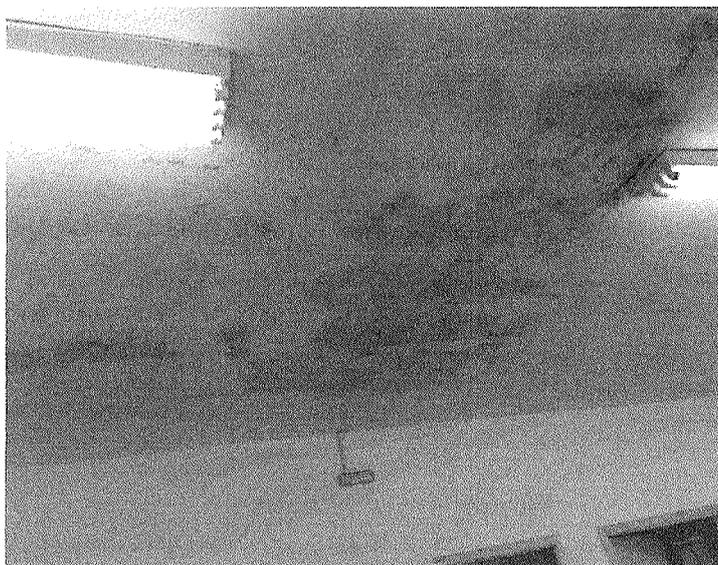
Figura 2 – Infiltração na laje da recepção.

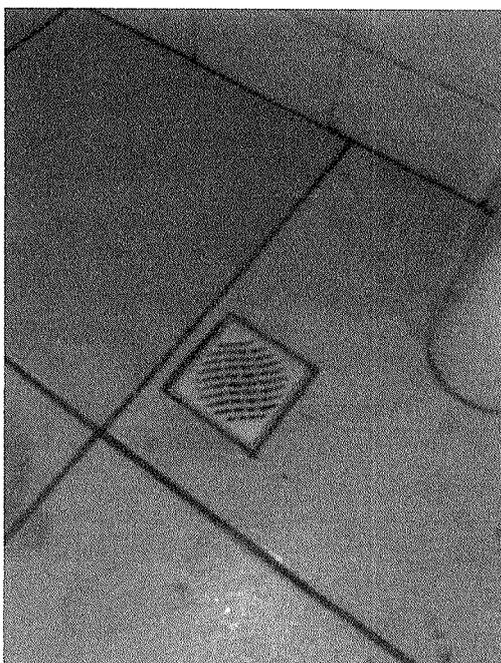
Figura 5 – Ralo com problemas.

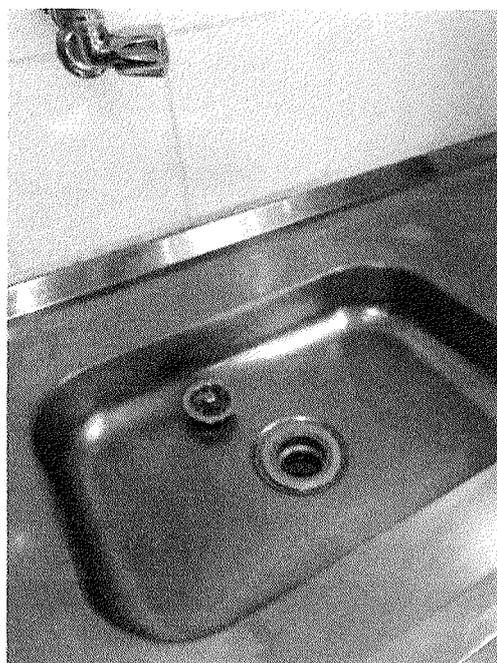
Figura 6 – Sifão com problemas.

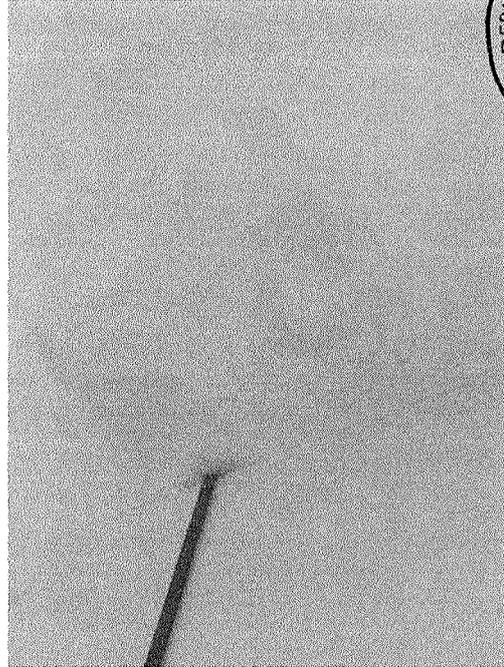
Figura 8 – Infiltração na laje.

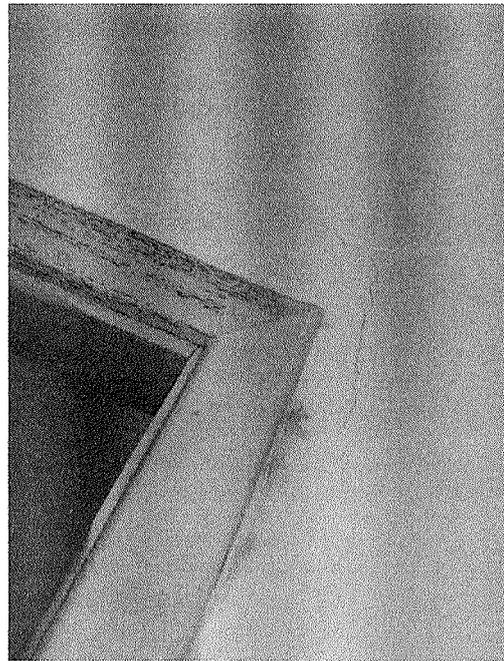
Figura 10 – Trinca na parte superior da parede.

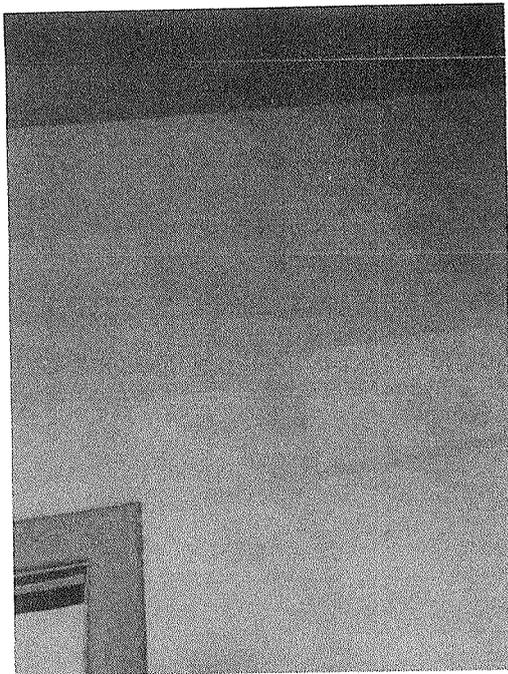
Figura 11 – Trinca na parte superior da parede.

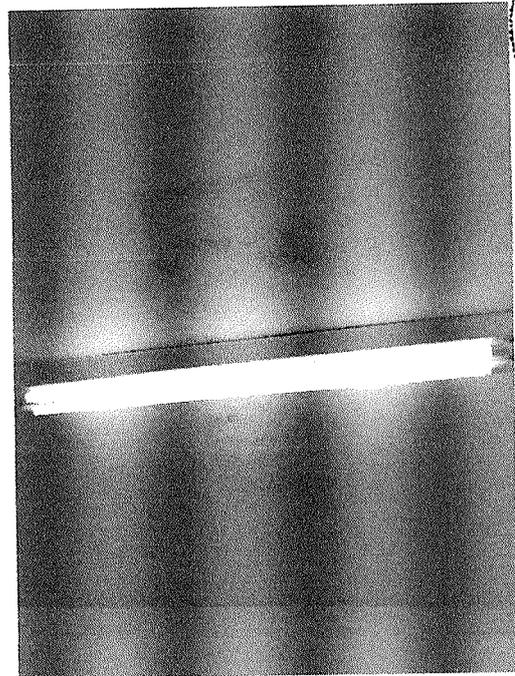
Figura 12 – Infiltração na laje.

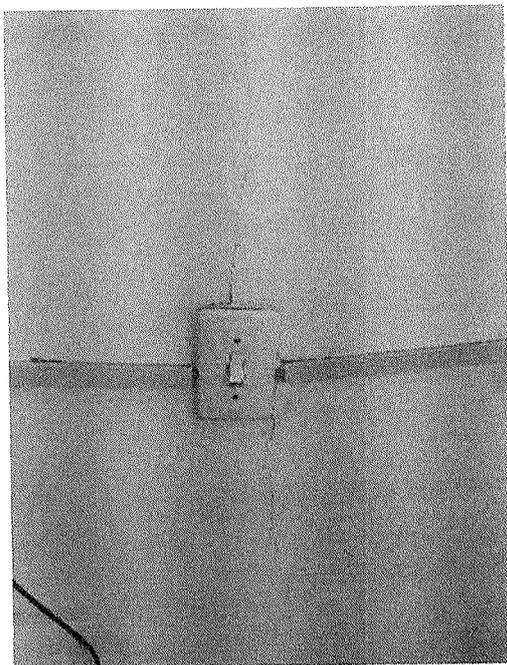
Figura 13 – Trinca e infiltração na parede.

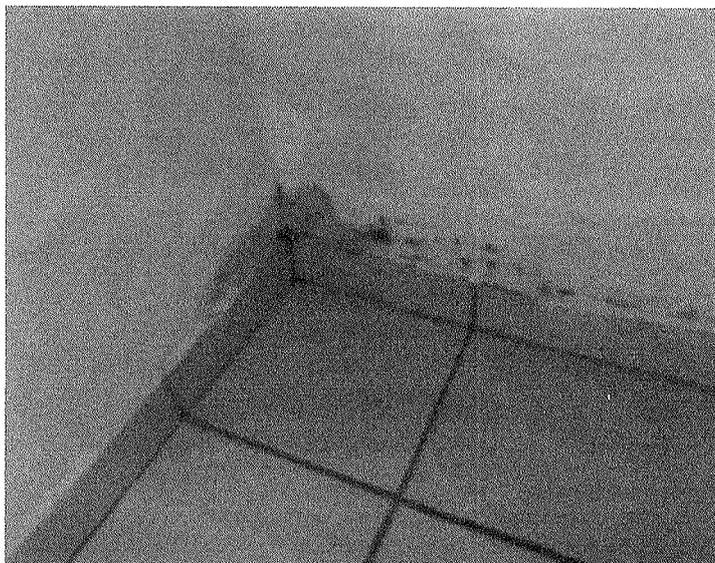
Figura 15 – Infiltração na parede.

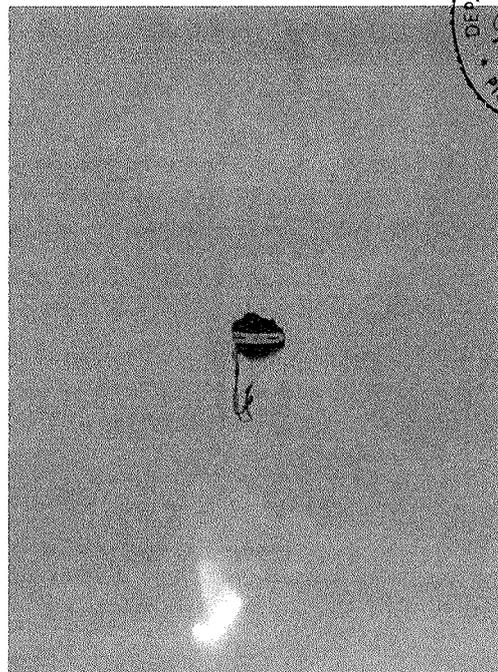
Figura 16 – Ponto de iluminação sem bocal.

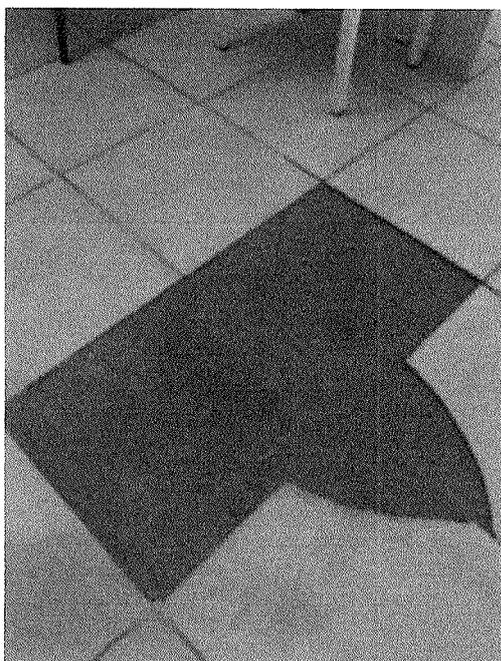
Figura 17 – Descolamento de piso.

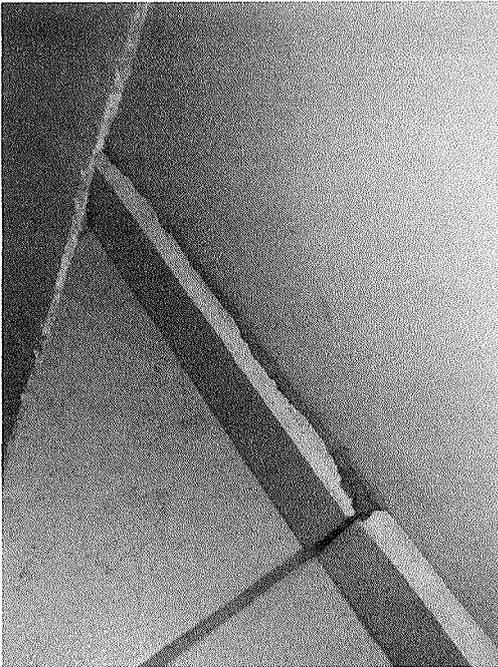
Figura 19 – Descolamento do rodapé por umidade.

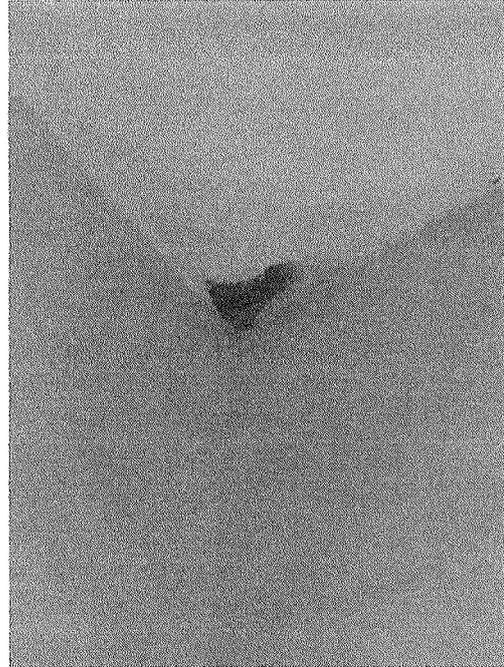
Figura 20 – Infiltração na laje.

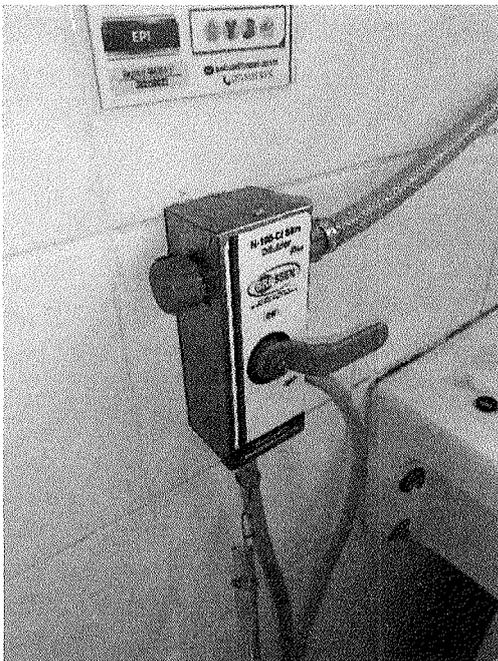
Figura 21 – Problema na instalação.

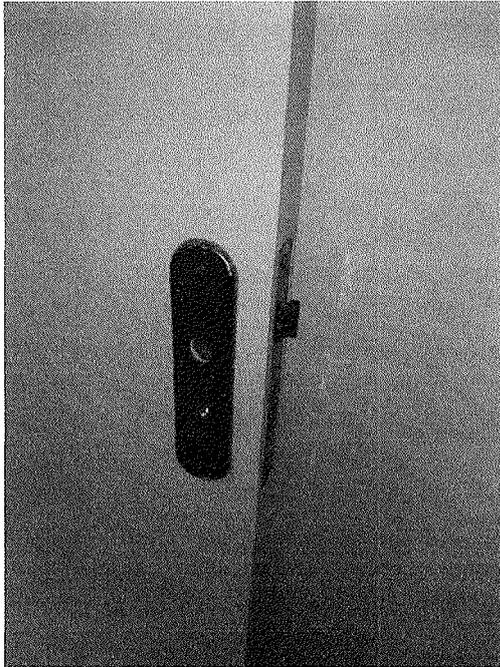
Figura 23 – Fechadura danificada.

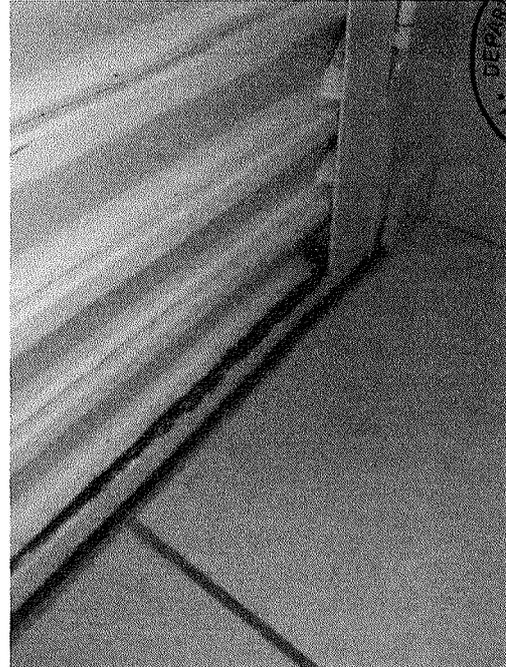
Figura 24 – Porta Enferrujada.
