PLANO DE MANUTENÇÃO PREDIAL
UBS JARDIM NORONHA

AGOSTO DE 2021

Título Plano de Manutenção Predial

PLANO DE MANUTENÇÃO PREDIAL
ESF PÃO DE AÇUCAR

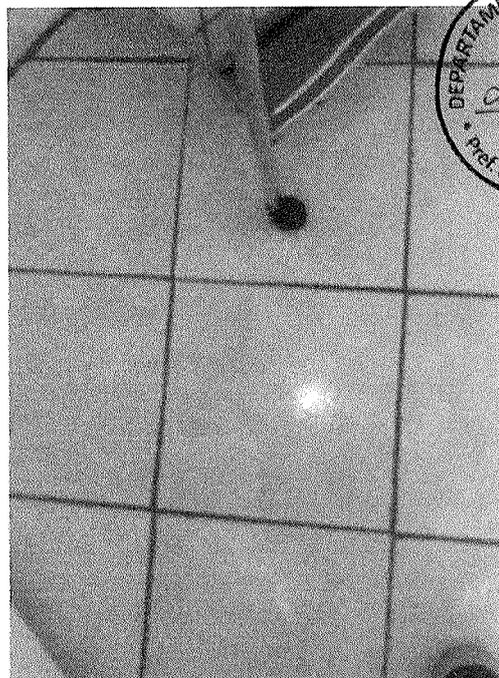
Figura 3 – Trinca no piso da cozinha.

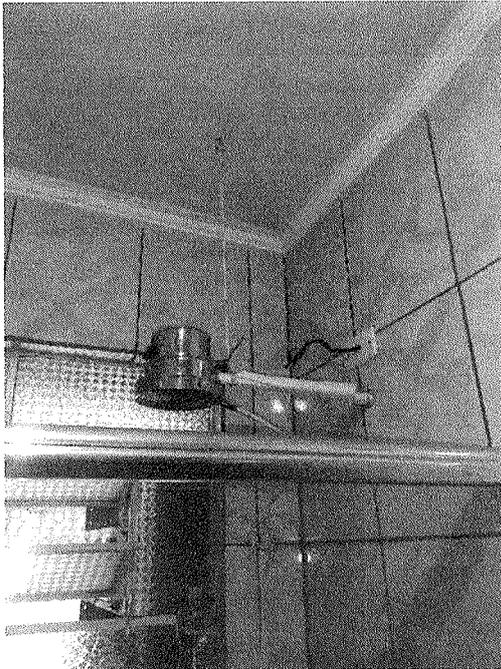
Figura 6 – Instalação de chuveiro danificada.

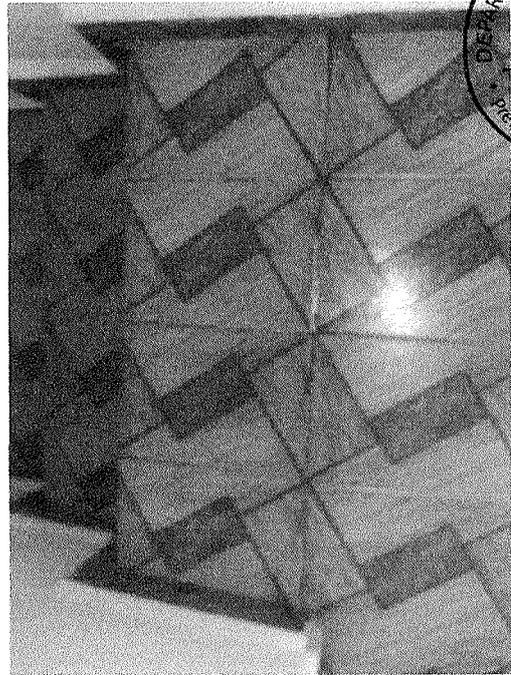
Figura 7 – Revestimento danificado na escada.

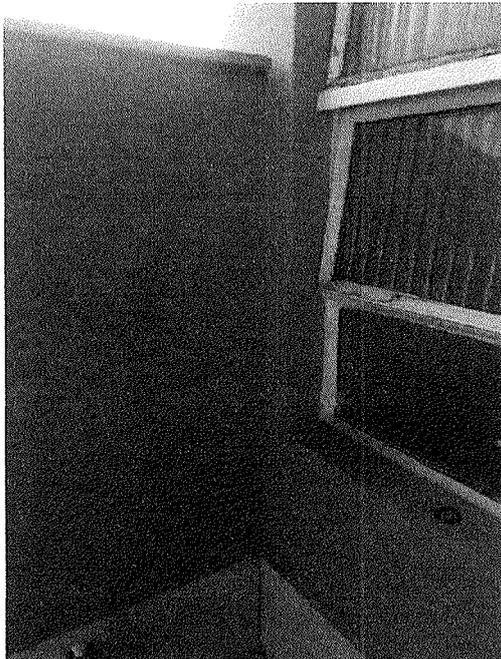
Figura 8 – Trinca na parede da cozinha.

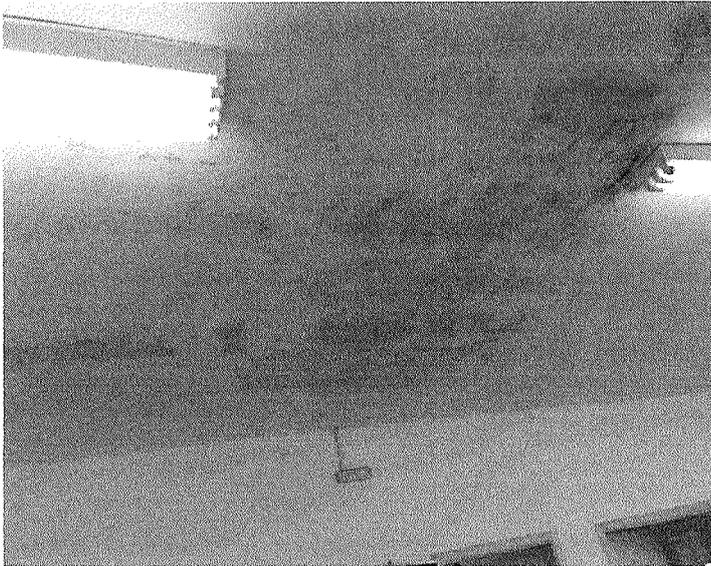
Figura 2 – Infiltração na laje da recepção.

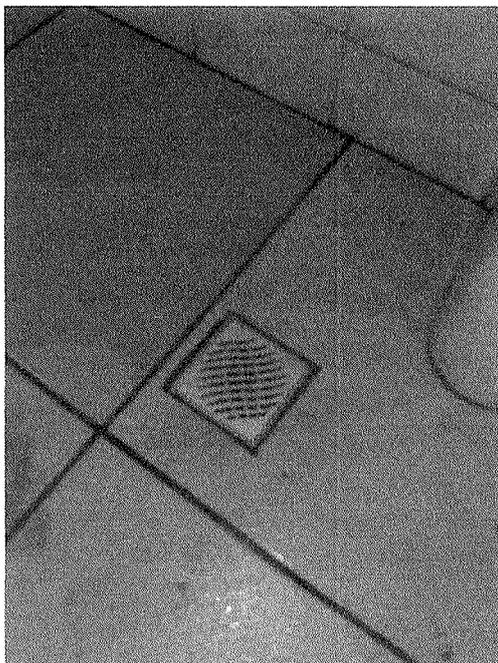
Figura 5 – Ralo com problemas.

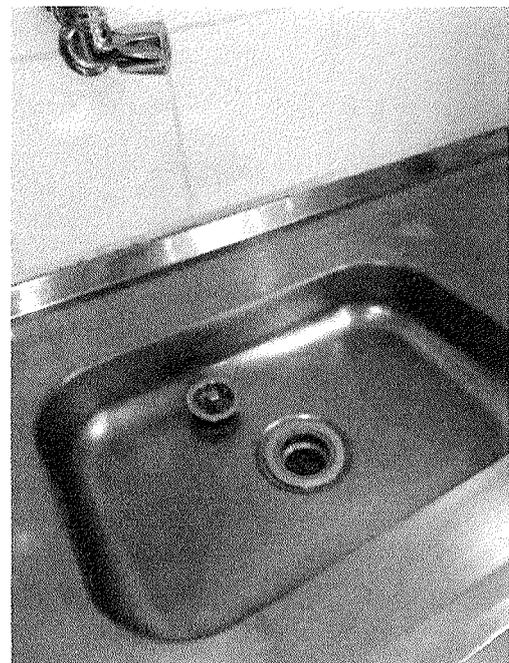
Figura 6 – Sifão com problemas.

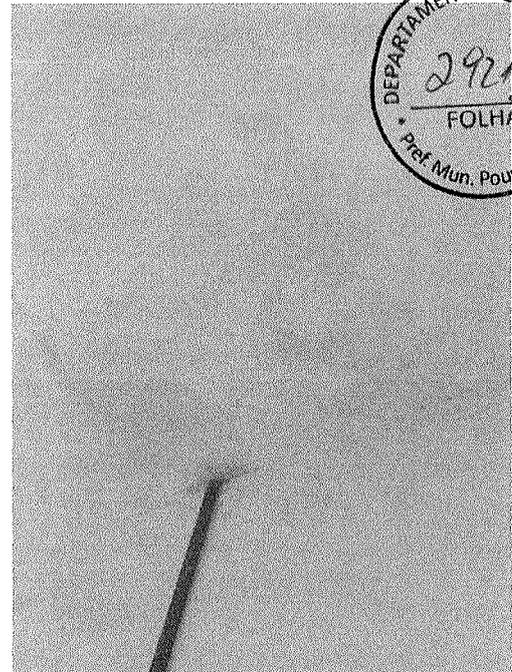
Figura 8 – Infiltração na laje.

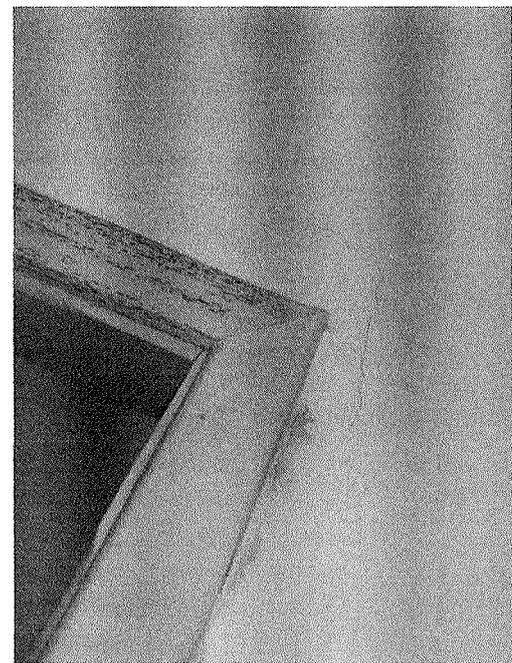
Figura 10 – Trinca na parte superior da parede.

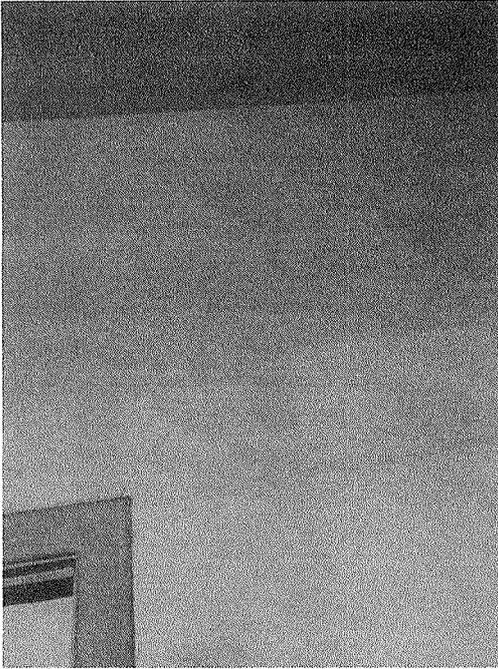
Figura 11 – Trinca na parte superior da parede.

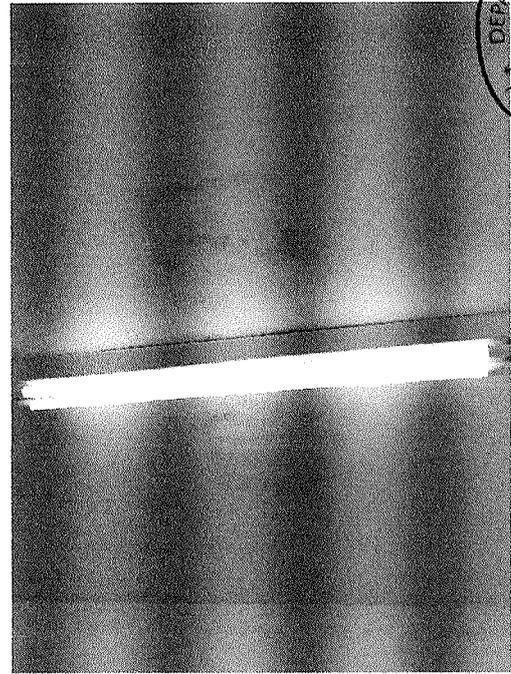
Figura 12 – Infiltração na laje.

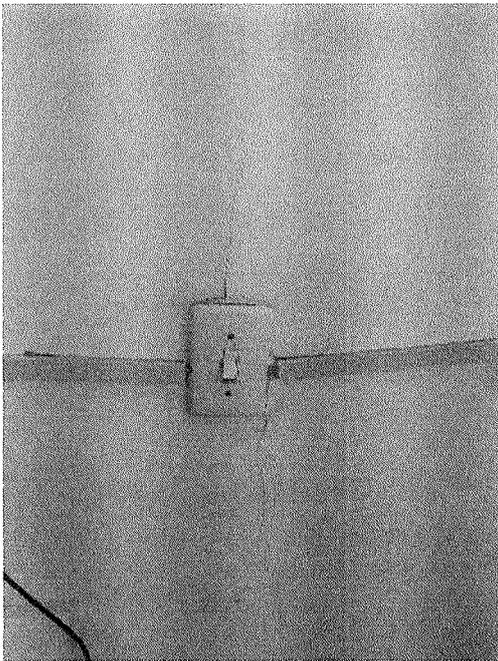
Figura 13 – Trinca e infiltração na parede.

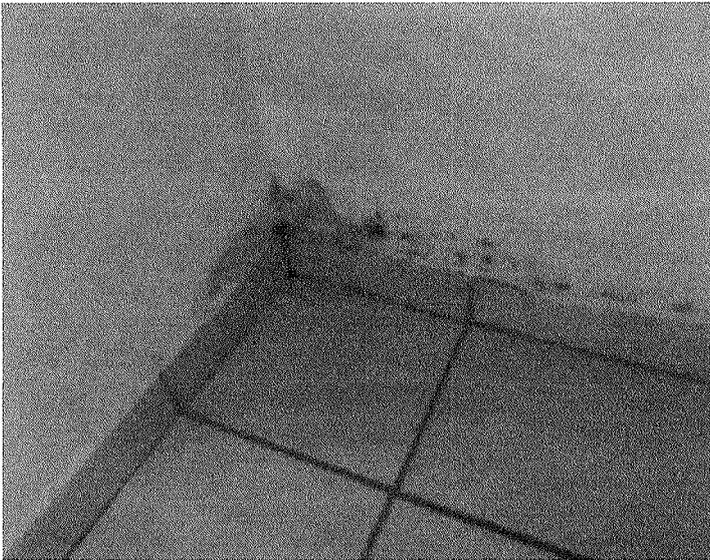
Figura 15 – Infiltração na parede.

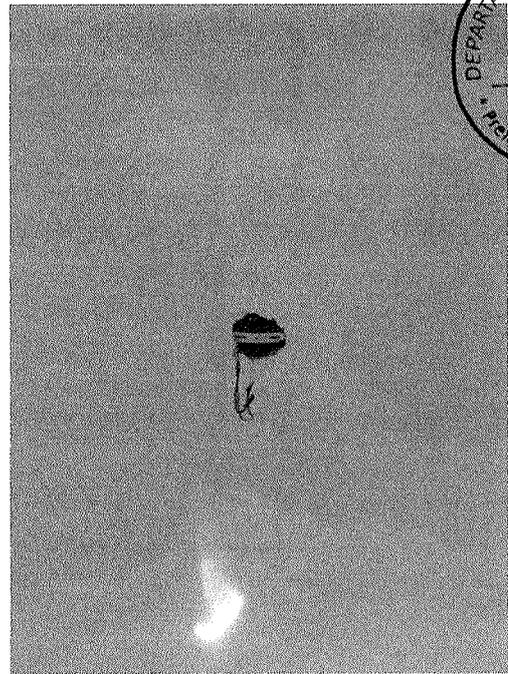
Figura 16 – Ponto de iluminação sem bocal.

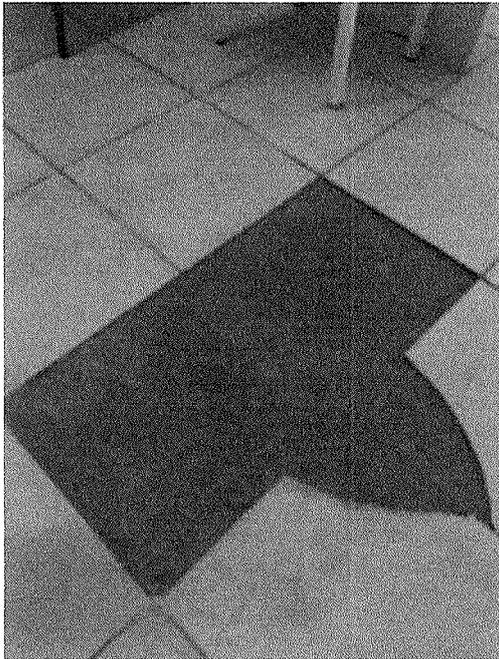
Figura 17 – Descolamento de piso.

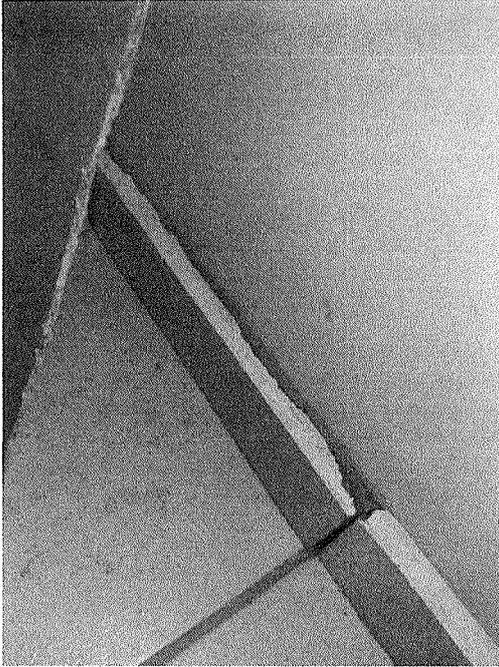
Figura 19 – Descolamento do rodapé por umidade.

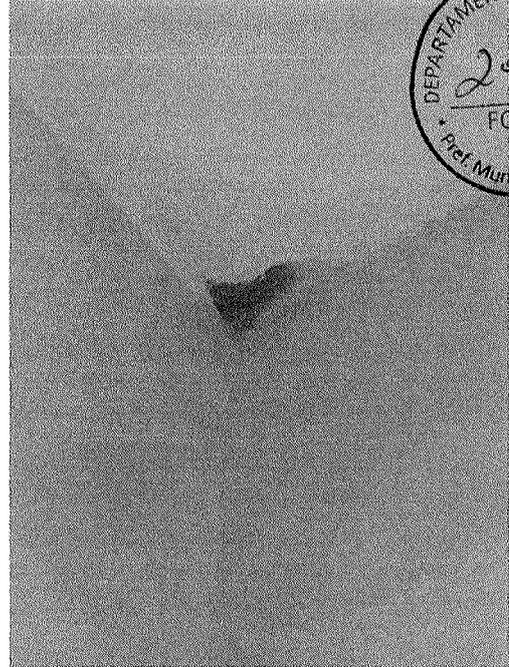
Figura 20 – Infiltração na laje.

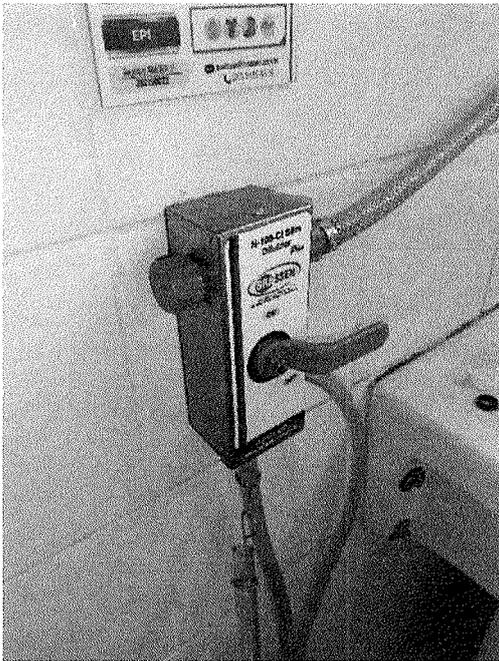
Figura 21 – Problema na instalação.

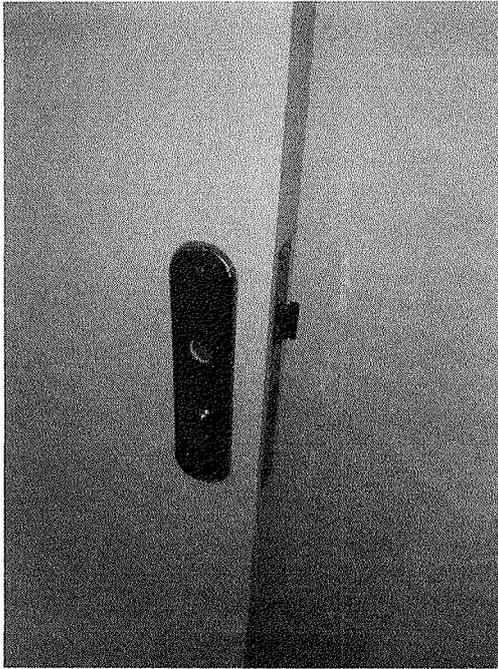
Figura 23 – Fechadura danificada.

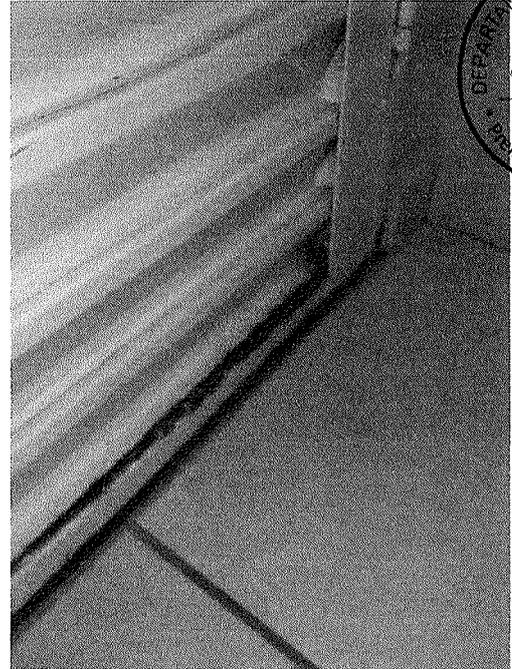
Figura 24 – Porta Enferrujada.
