**PLANO DE MANUTENÇÃO PREDIAL**  
UBS SÃO CRISTÓVÃO

AGOSTO DE 2021

Localização Pouso Alegre, MG.

Título Plano de Manutenção Predial

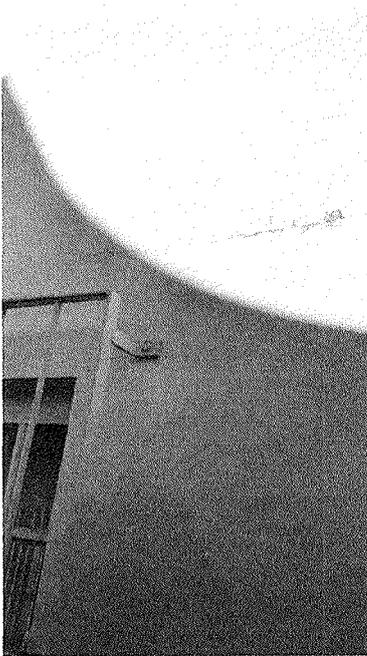
Figura 2 – Trincas na parede da área externa.

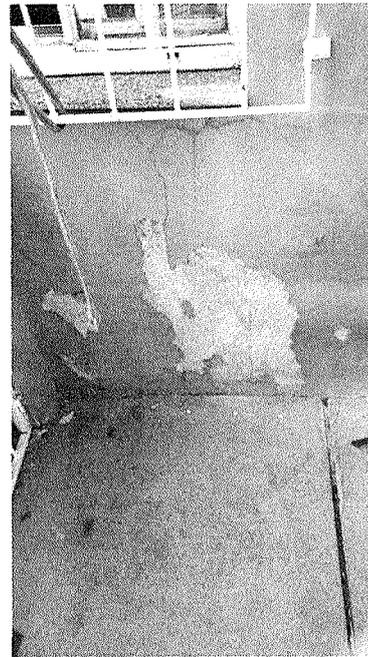
Figura 3 – Umidade e trincas abaixo da janela da fachada.

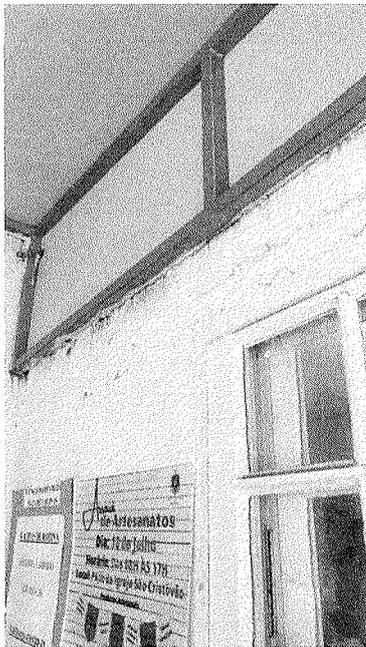
Figura 4 – Trincas e infiltração da fachada.

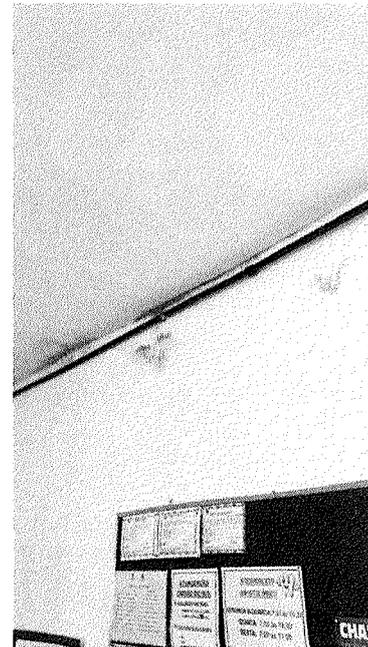
Figura 5 – Infiltração na laje da sala de espera.

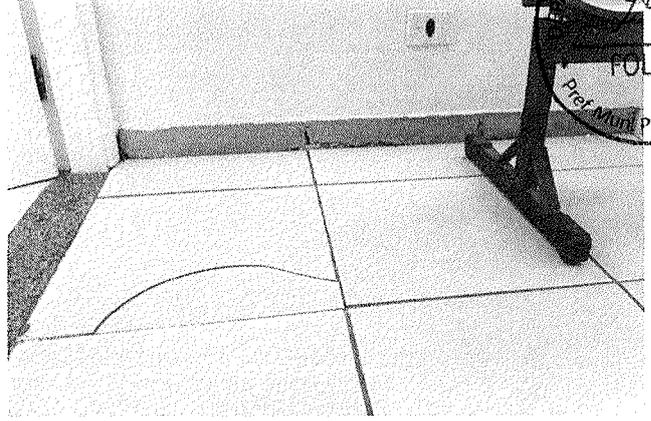
Figura 7 – Trinca no piso da sala de espera.

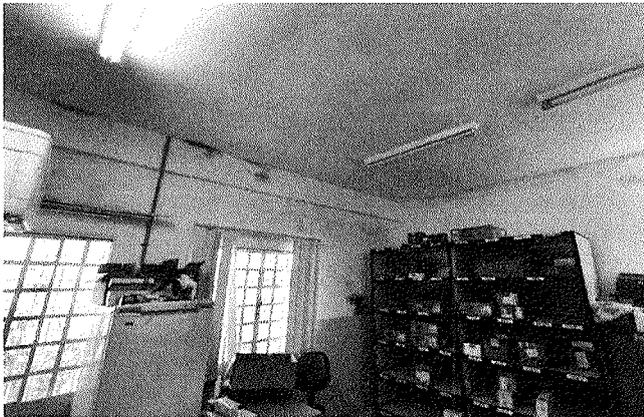
Figura 8 – Infiltração na parede da farmácia.

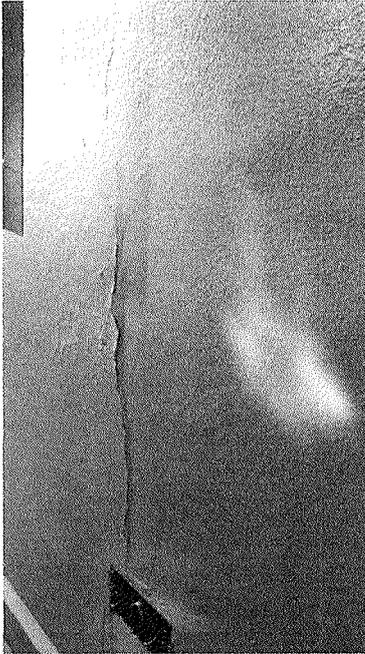
Figura 10 – Trinca na parede e ausência de tomada.

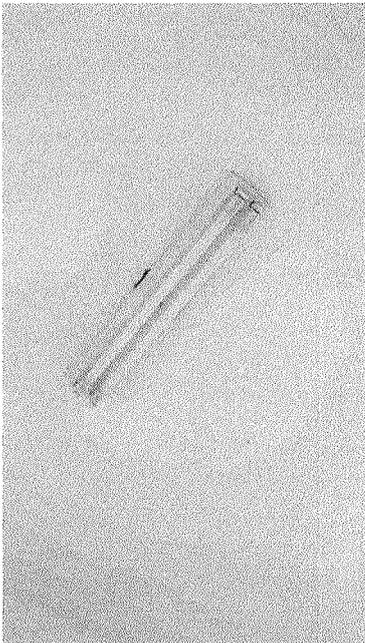
Figura 12 – Trinca na laje da sala de curativos.

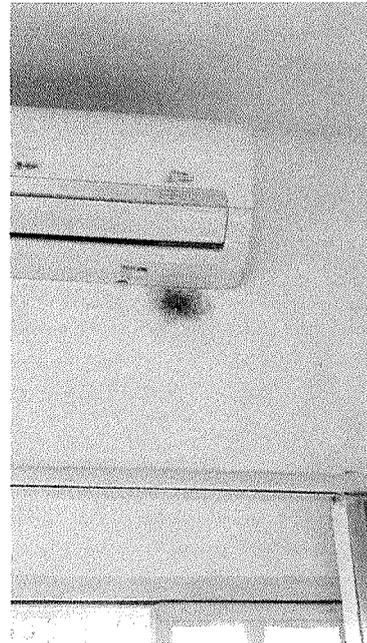
Figura 13 – Infiltração na parede da sala de curativos.

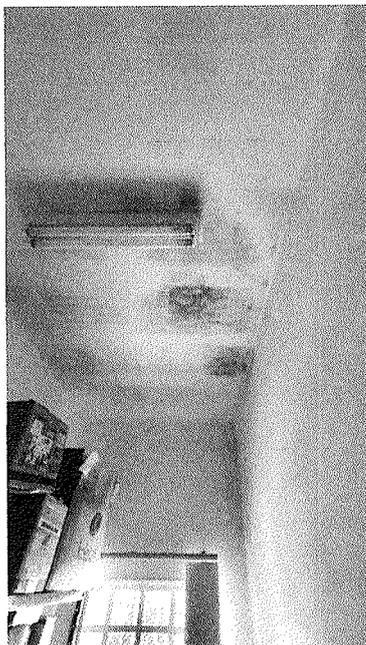
Figura 16 – Infiltração na laje e parede da sala do almoxarifado.

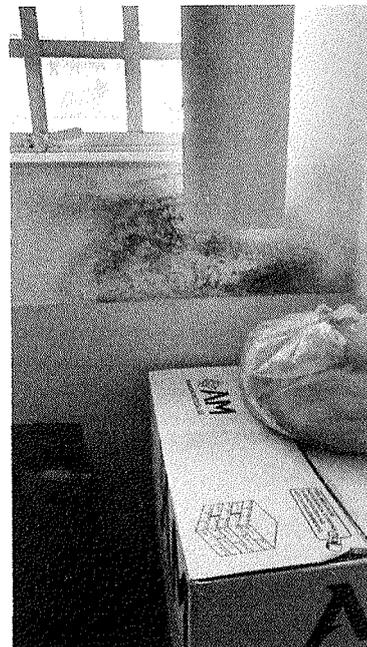
Figura 17 – Infiltração na parede da sala do almoxarifado.

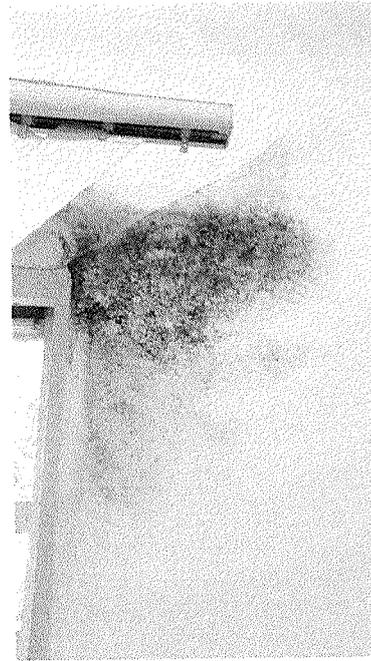
Figura 19 – Infiltração e trincas na parede do consultório clínico.

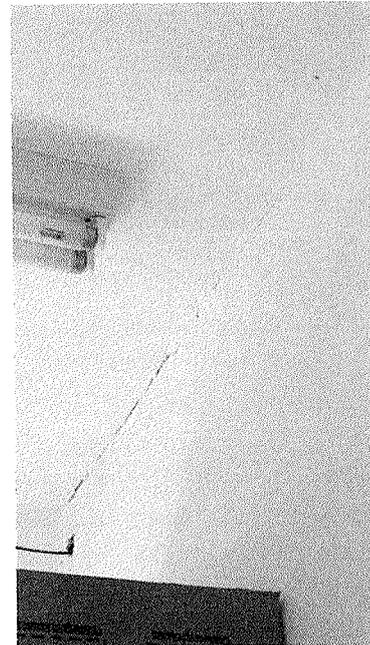
Figura 21 – Trinca na laje do almoxarifado.

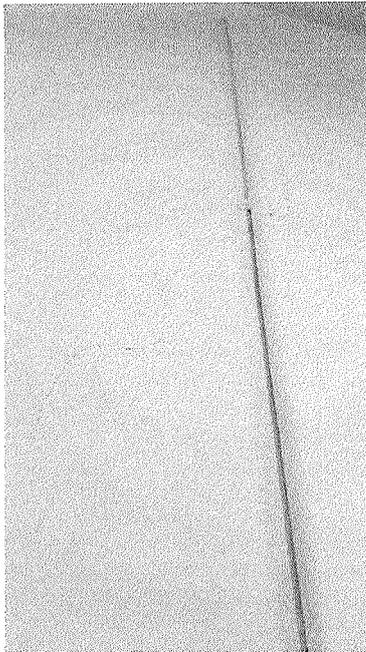
Figura 22 – Trinca na parede do consultório ginecológico.

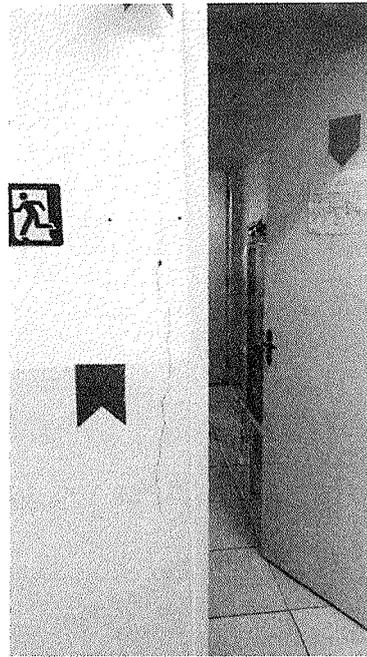
Figura 23 – Trinca na parede do corredor.

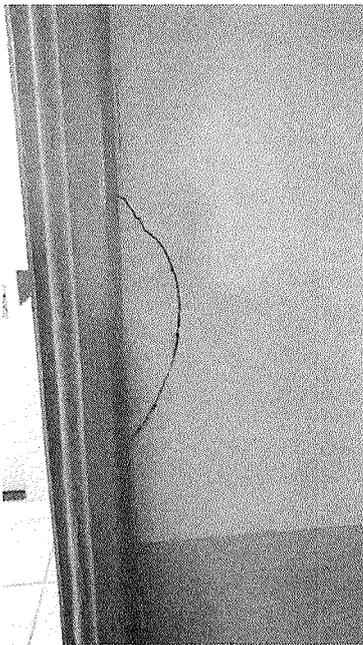
Figura 24 – Trinca na parede do consultório ginecológico.

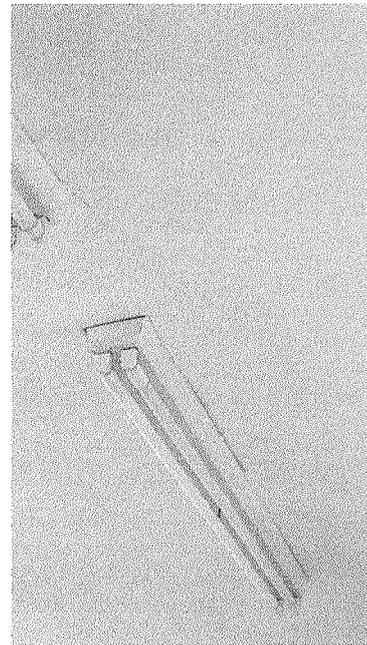
Figura 25 – Trincas na laje.

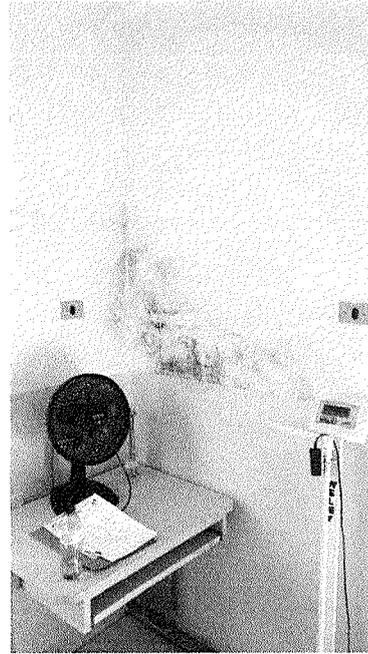
Figura 27 – Infiltração e trinca na parede do consultório clínico.

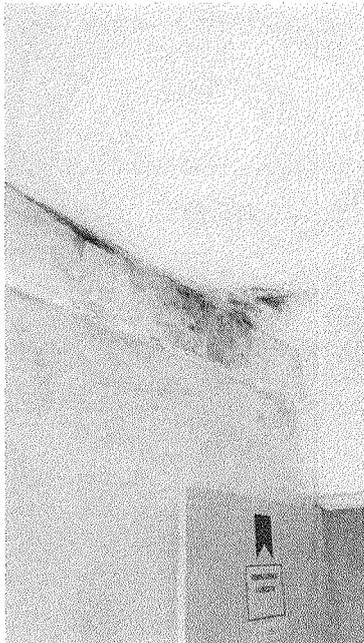
Figura 28 – Infiltração na parede do consultório clínico.

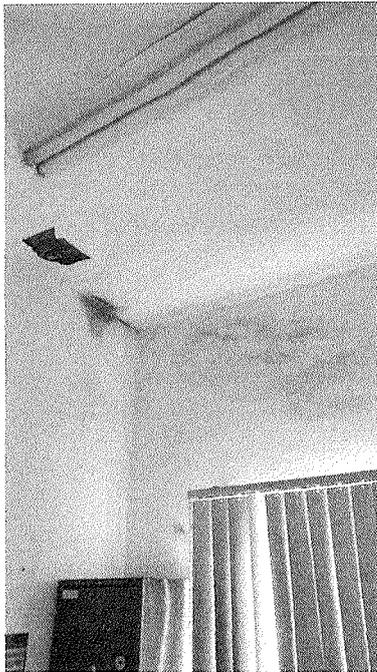
Figura 30 – Infiltração na parede e revestimento danificado.
