PLANO DE MANUTENÇÃO PREDIAL
UBS CIDADE JARDIM

AGOSTO DE 2021

Localização Pouso Alegre, MG.

Título Plano de Manutenção Predial

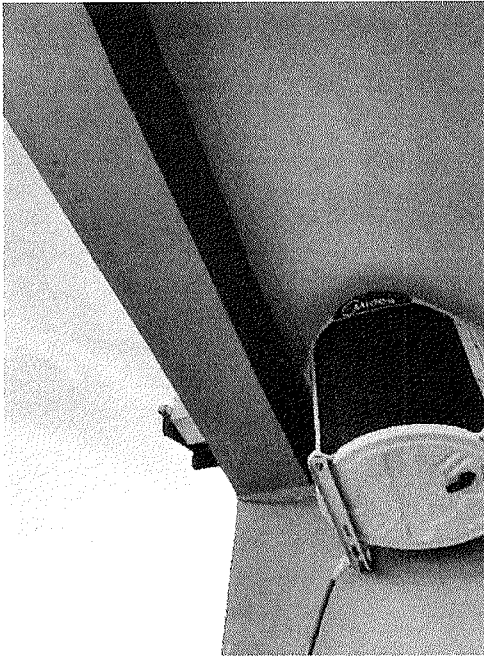
Figura 2 – Infiltração na viga.

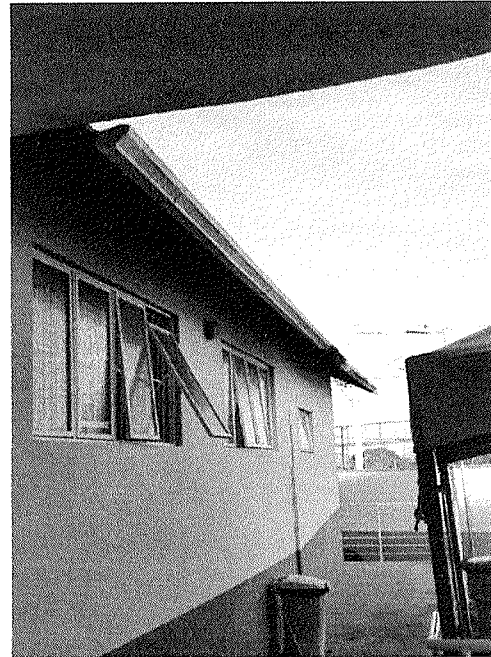
Figura 3 – Falta de parte da calha.

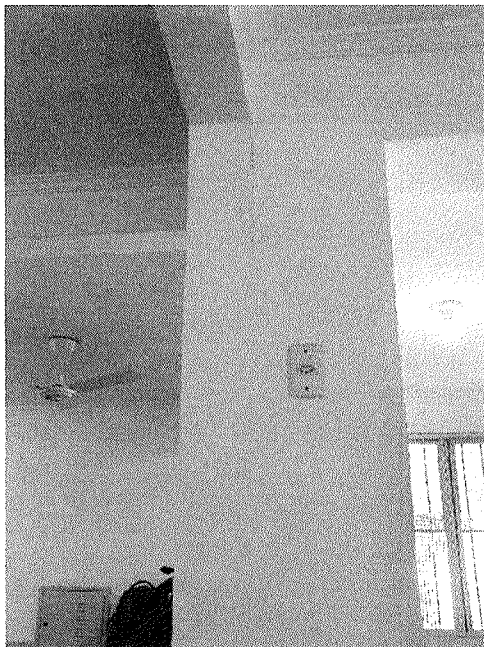
Figura 4 – Trinca no pilar da recepção.

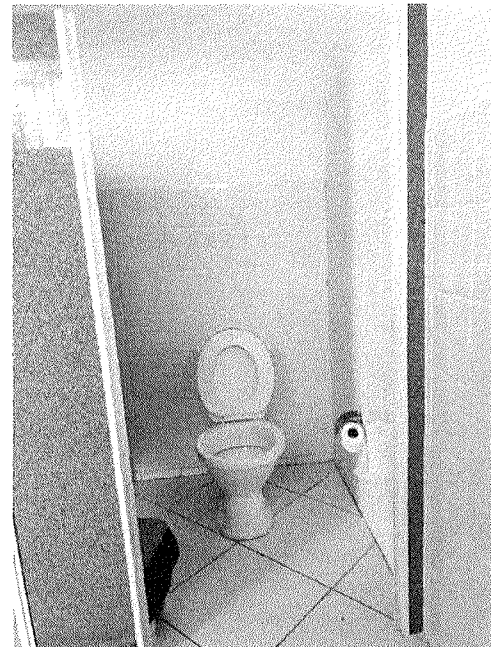
Figura 5 – Cabine de bacia sanitária sem porta.

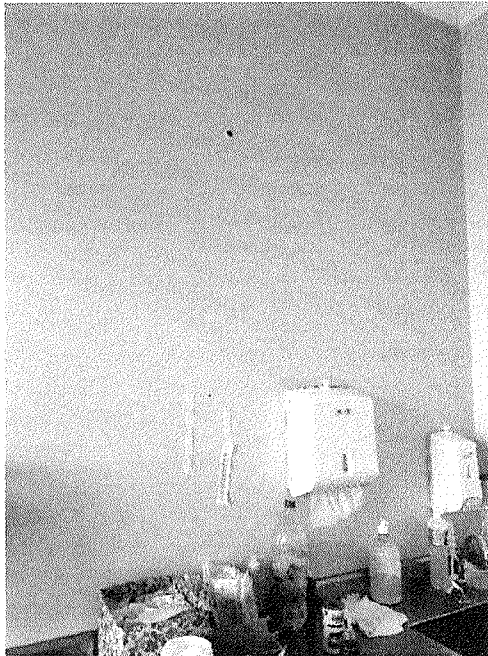
Figura 6 – Falta de vedação no orifício da tubulação hidrossanitária.

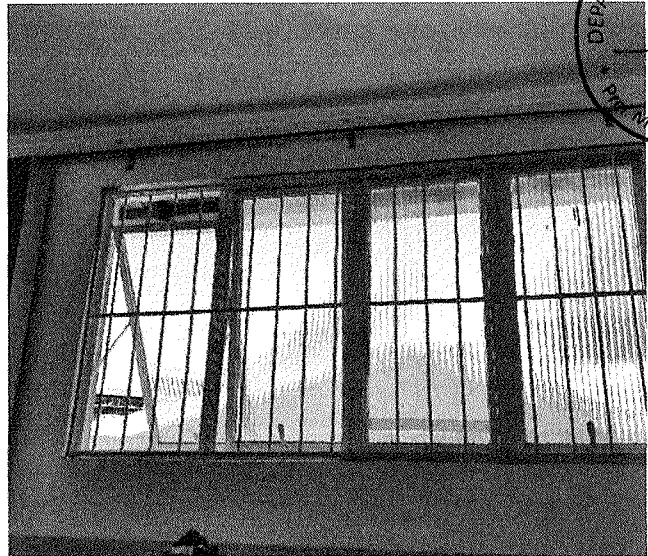
Figura 7 – Janelas com vidro trincado na sala dos agentes.

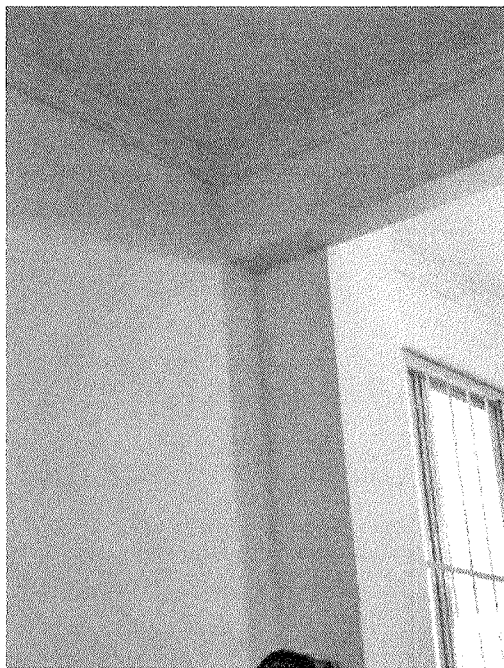
Figura 8 – Trinca entre as estruturas da recepção.

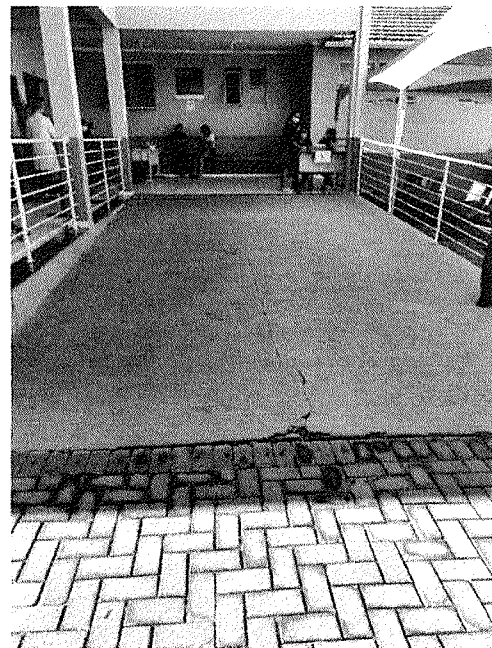
Figura 9 – Rachadura na rampa de entrada na UBS.

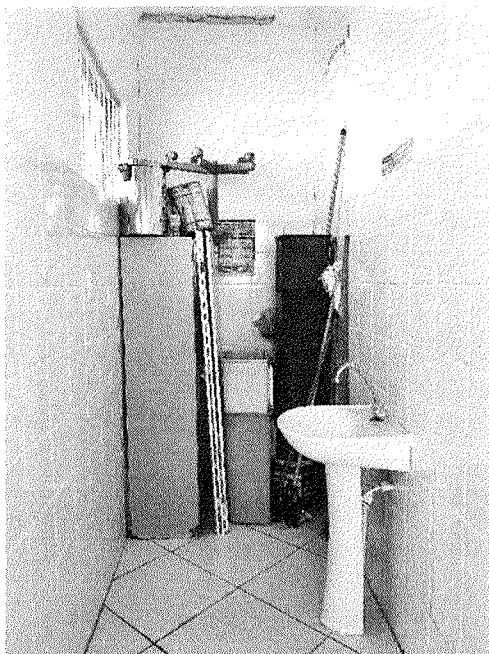
Figura 10 – Descolamento de gesso, ralo entupido e janela danificada da sala do lixo hospitalar.

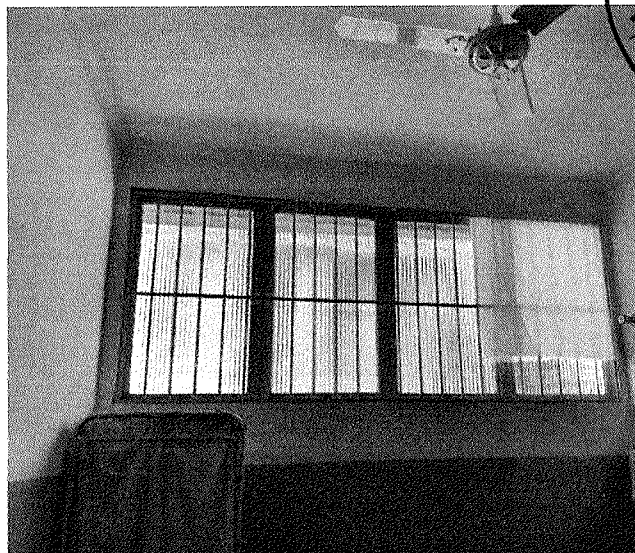
Figura 11 – Falta de trinco nas janelas.

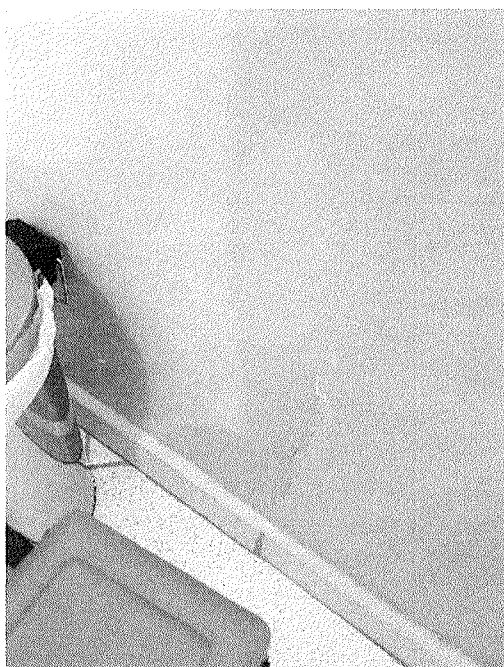
Figura 12 – Descolamento de pintura.

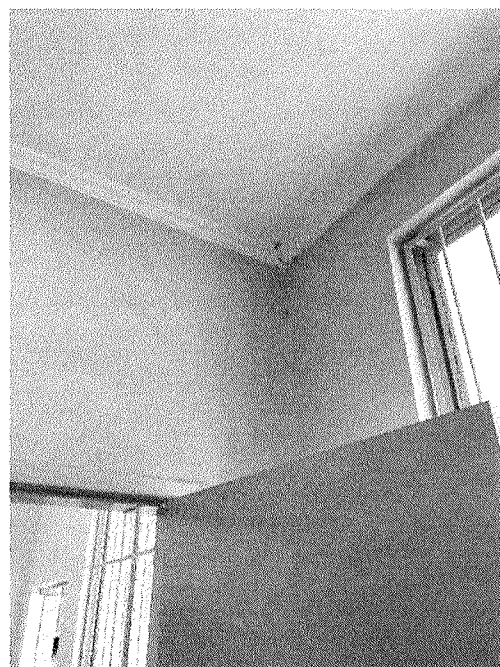
Figura 13 – Infiltração no orifício do cabo da sala de vacina.

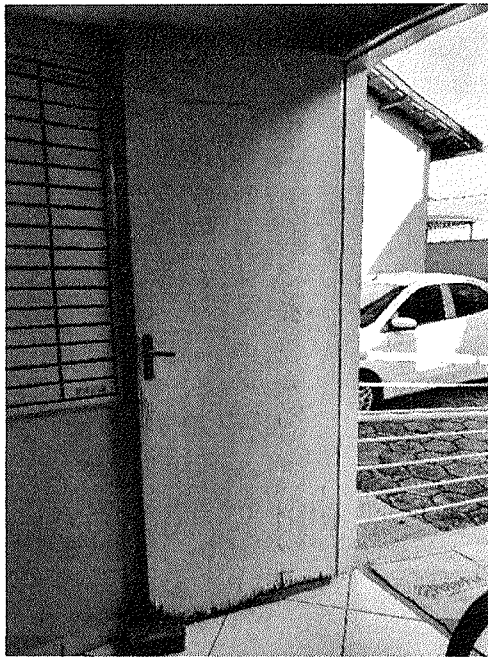
Figura 14 – Porta da sala de cuidados gerais com patologias.

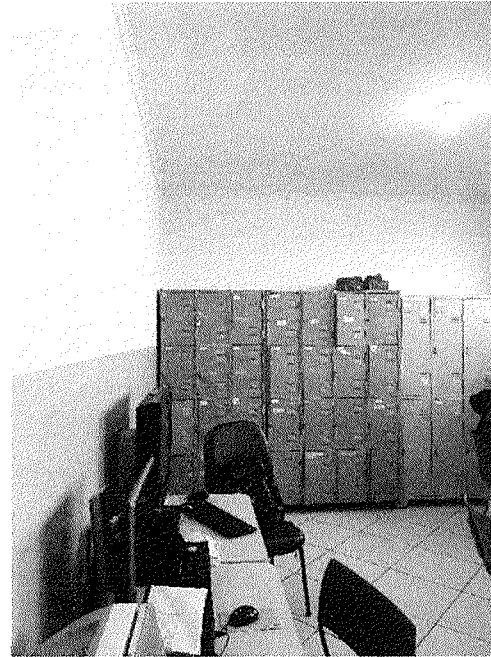
Figura 15 – Pouca tomada na sala dos agentes.

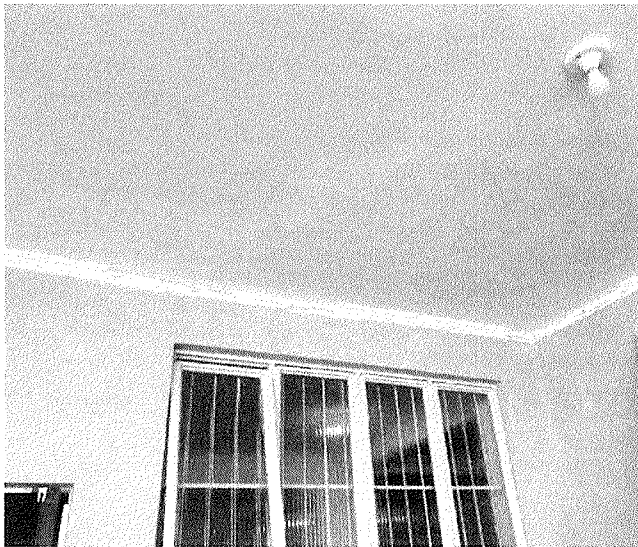
Figura 16 – Descolamento de gesso na entrada da UBS.

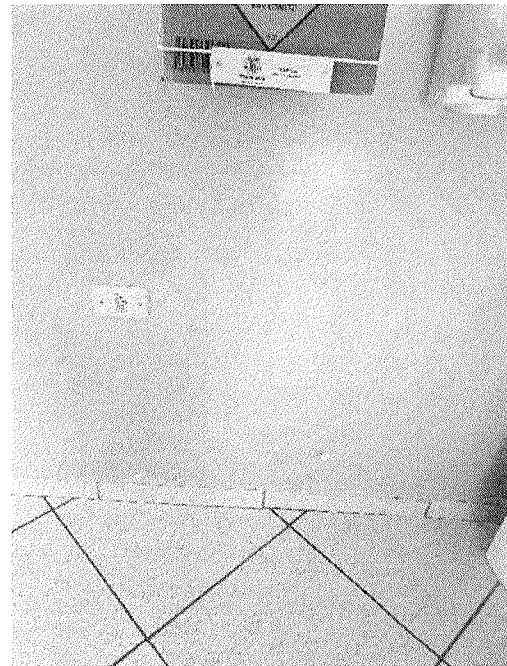
Figura 17 – Infiltração e trinca na parede da sala de cuidados.

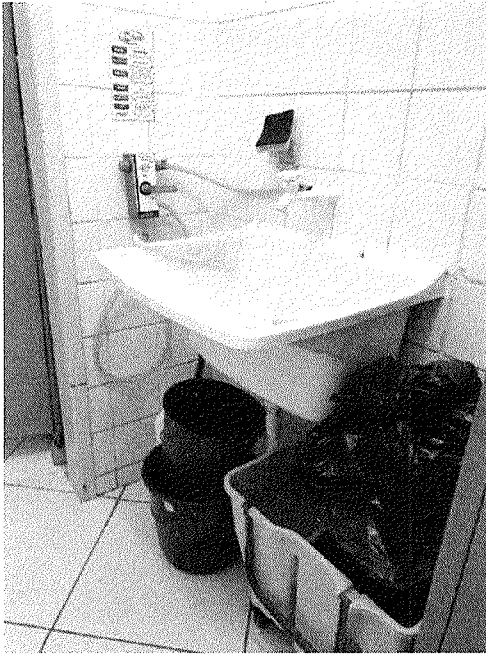
Figura 18 – Tanque do DML com sifão ruim.

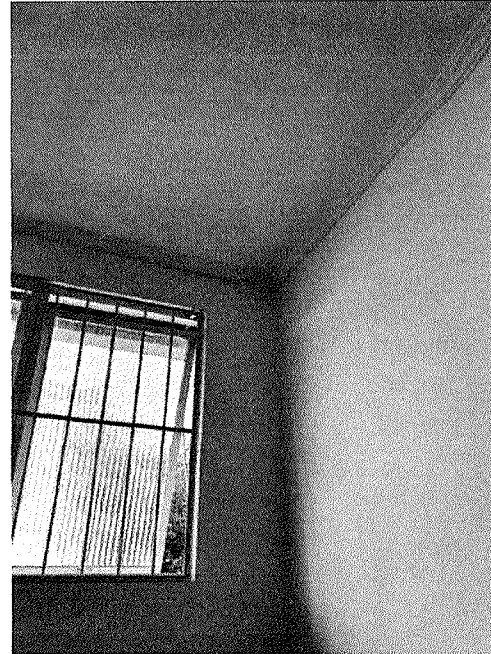
Figura 19 – Infiltração devido a problemas no telhado.

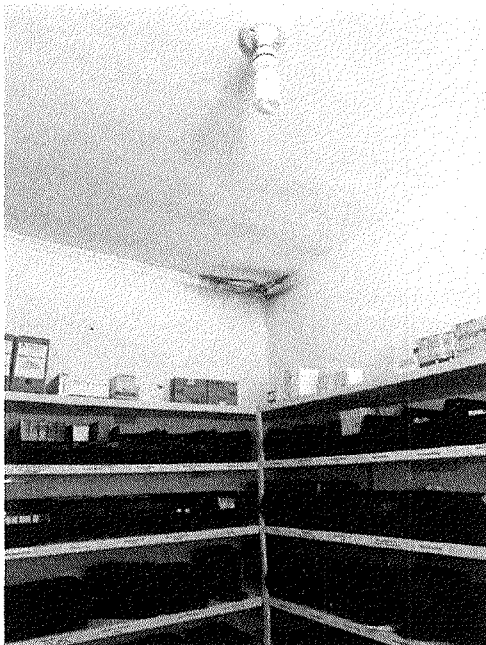
Figura 20 – Mofo na farmácia.

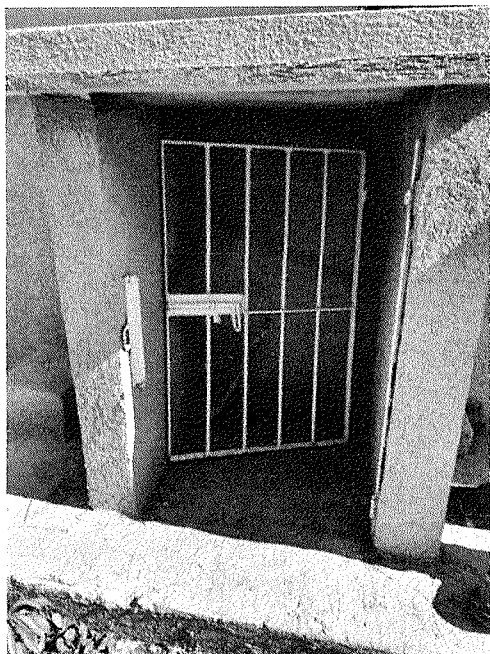
Figura 22 – Estrutura para gás com portão danificado.

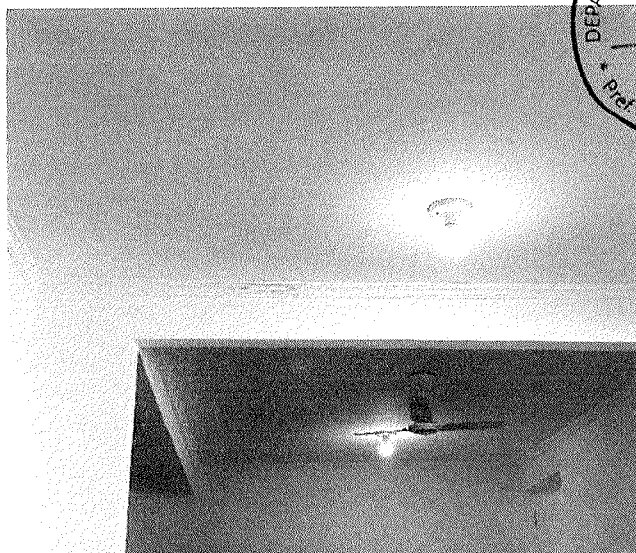
Figura 23 – Descolamento da camada de pintura devido a possíveis infiltrações.

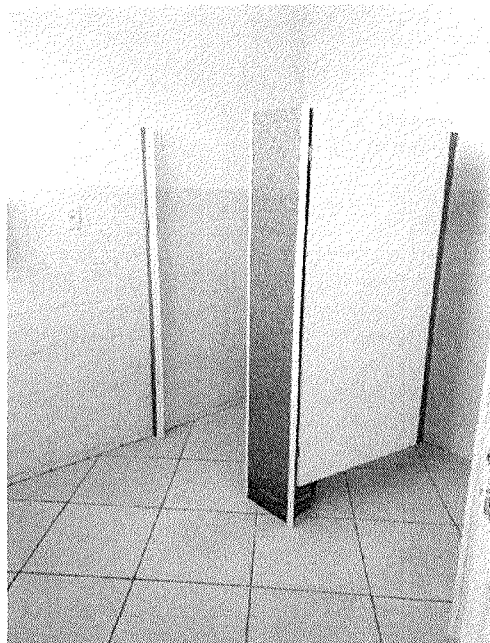
Figura 24 – Falta de porta da cabine de bacia sanitária.

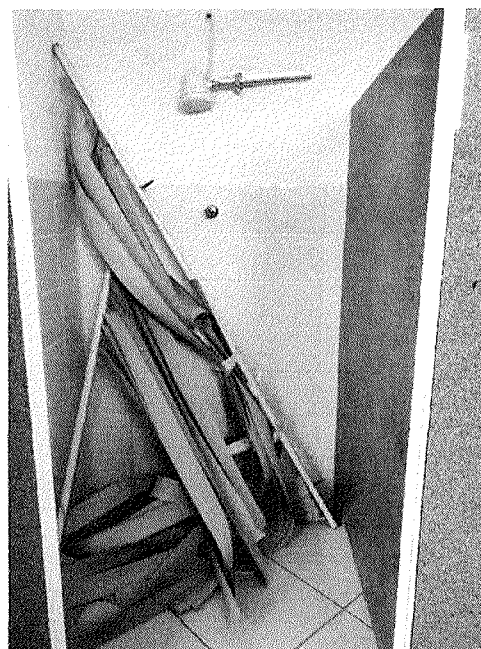
Figura 25 – Falta de porta na cabine do chuveiro do banheiro masculino.

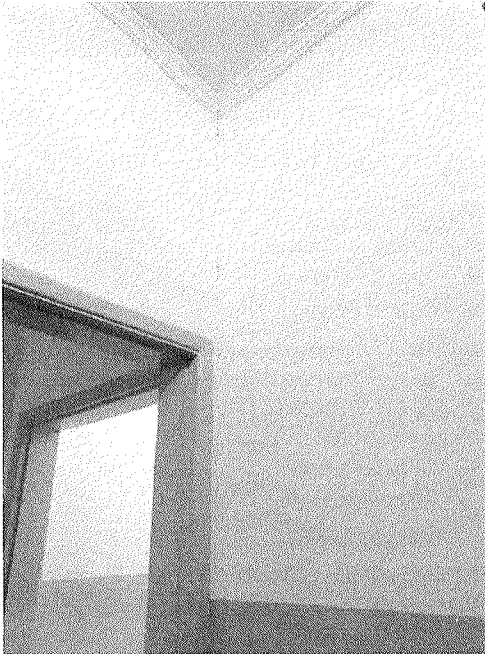
Figura 26 – Trinca na parede do almoxarifado.

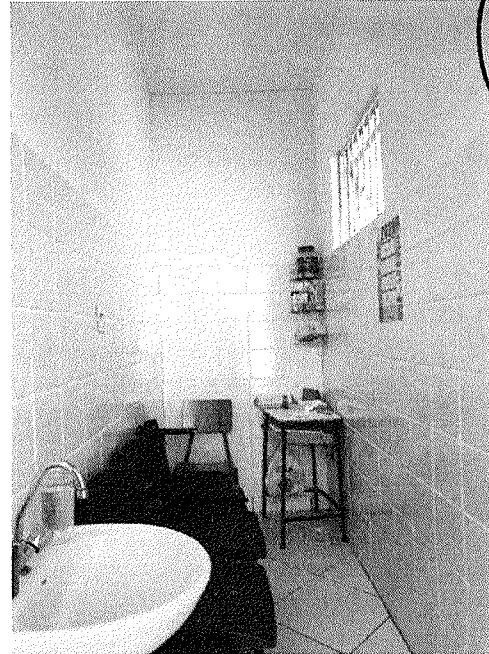
Figura 27 – Falta de trincos e problemas nos interruptores no banheiro do almoxarifado.

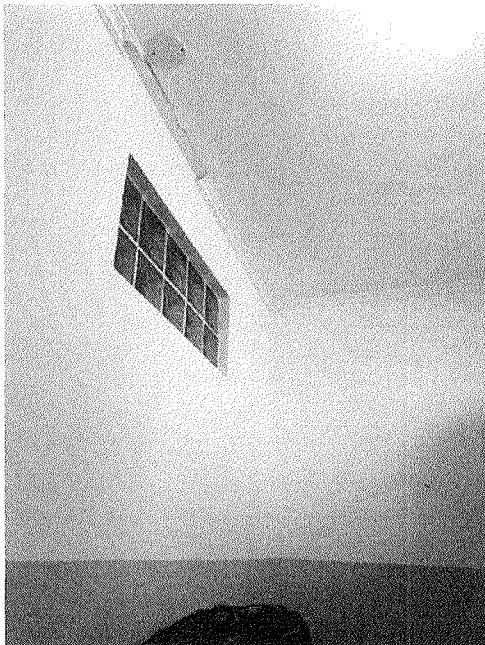
Figura 28 – Trinca e descolamento de gesso na sala de rouparia.

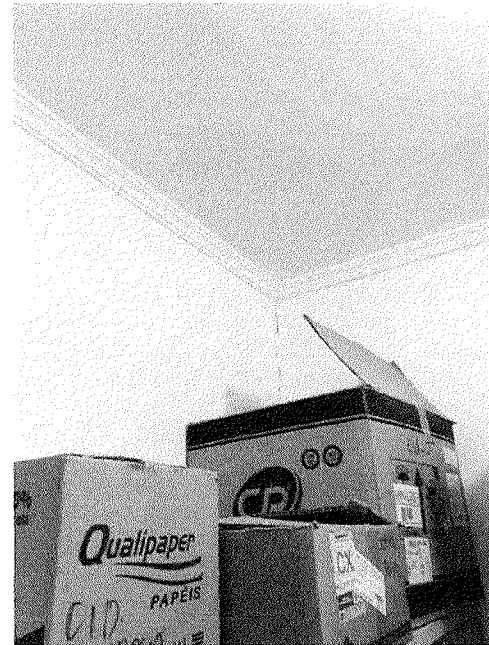
Figura 29 – Trinca na parede do almoxarifado.

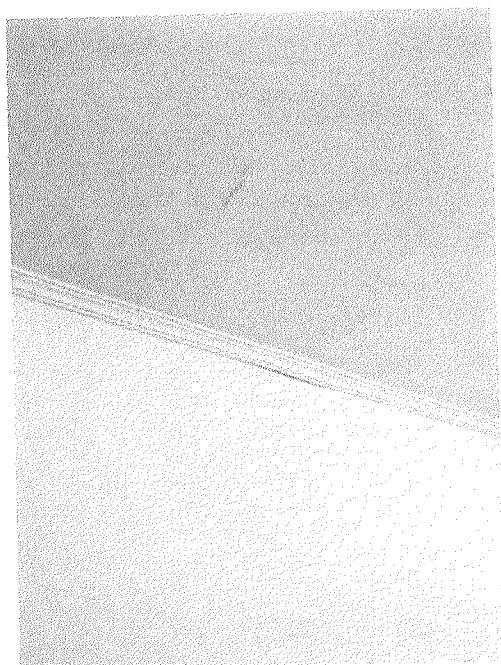
Figura 30 – Início do mofo da sala da odontologia.
