**PLANO DE MANUTENÇÃO PREDIAL**  
UBS N. SENHORA APARECIDA

AGOSTO DE 2021

No dia 06 de julho de 2021 foi realizada uma vistoria na edificação, com o intuito de identificar as necessidades de manutenção apresentadas neste documento. Durante a visita houve o acompanhamento de um funcionário, e no decorrer da vistoria foram registrados diversas patologias.

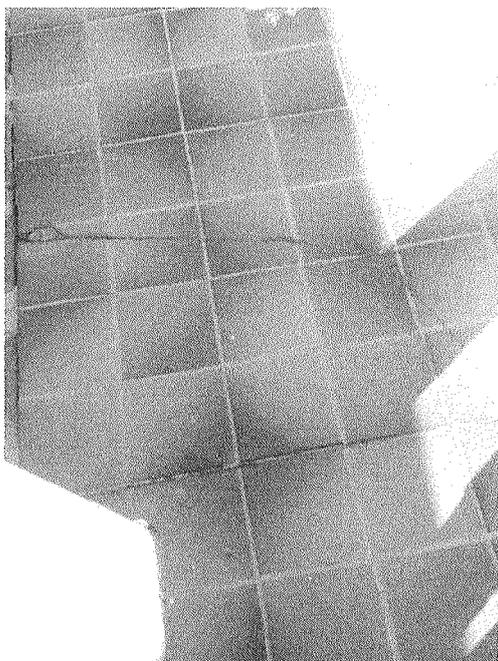
Figura 2 – Revestimento trincado

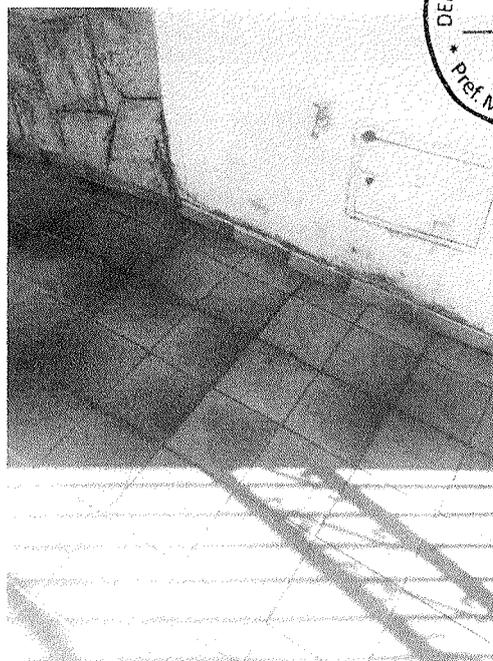
Figura 3 – Umidade na parede

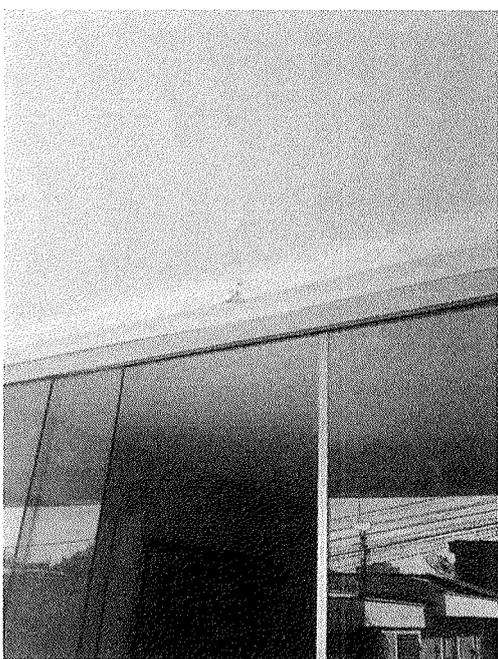
Figura 4 – Reboco danificado

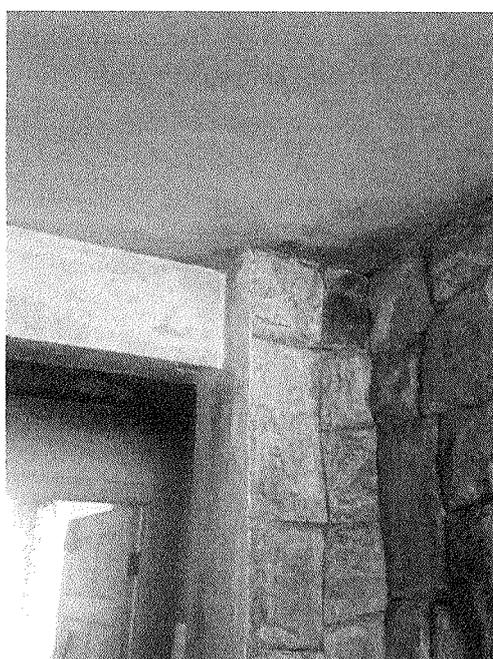
Figura 5 – Infiltração na laje

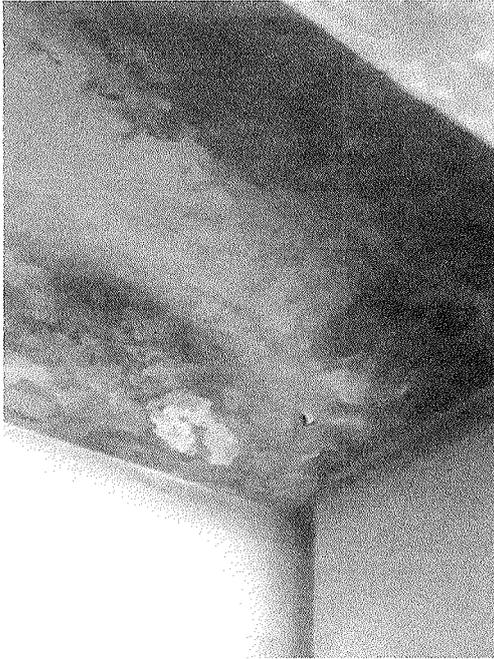
Figura 6 – Infiltração na laje

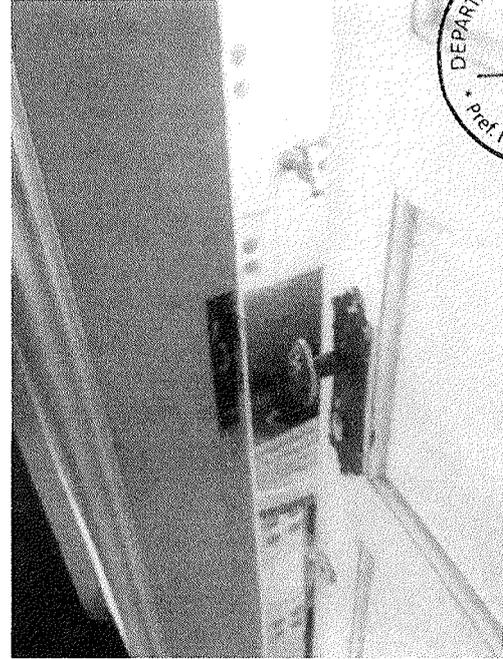
Figura 7 – Fechadura danificada

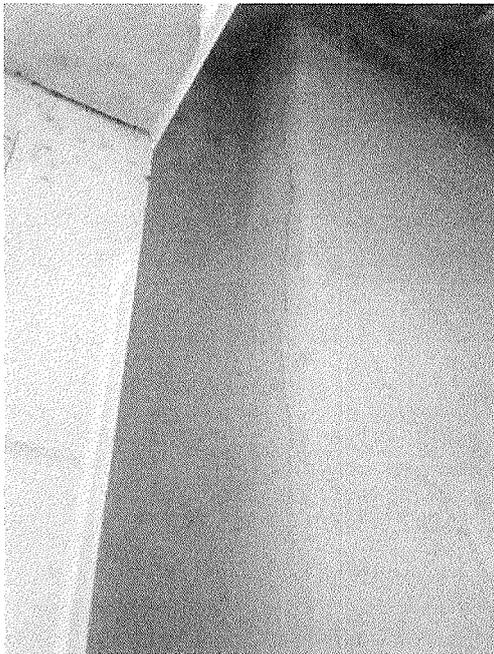
Figura 8 – Trinca na parede

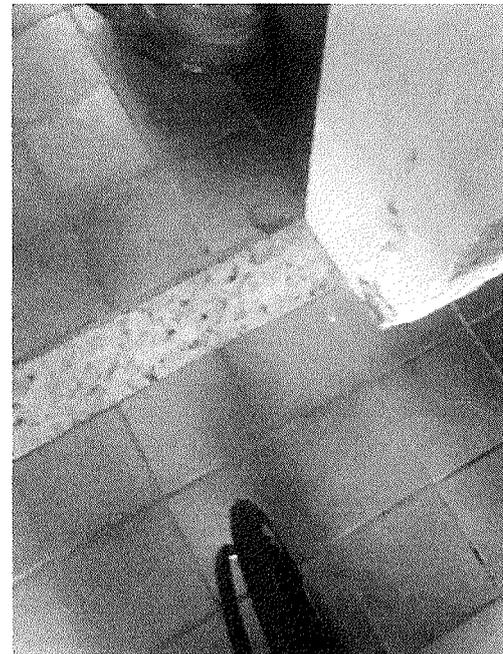
Figura 9 – Revestimento danificado

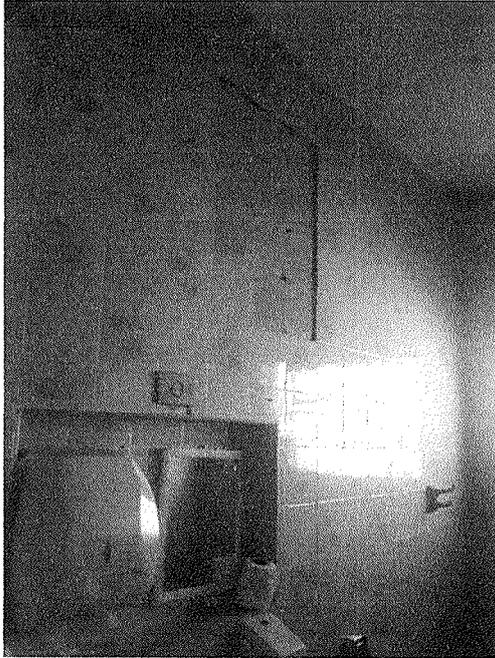
Figura 10 – Falta revestimento na parede

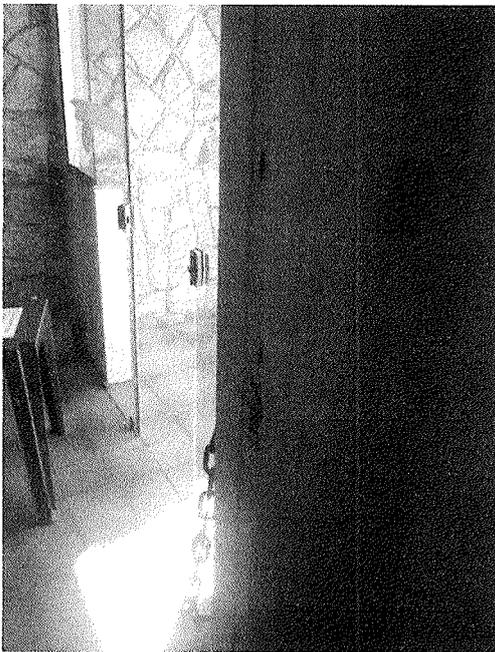
Figura 12 – Porta danificada

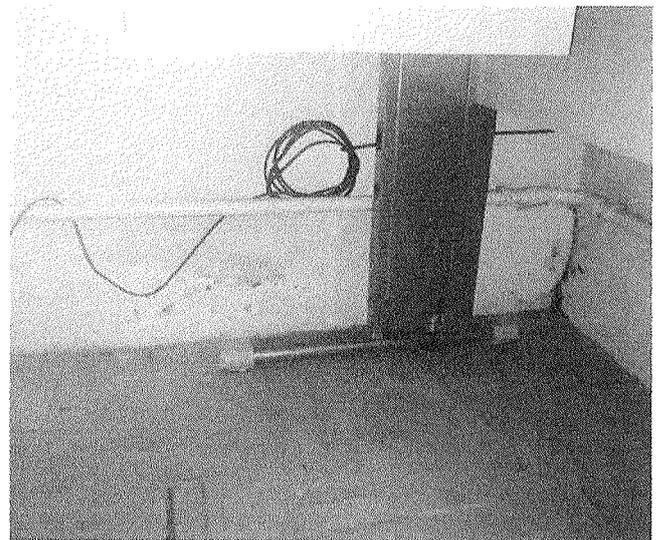
Figura 13 – Infiltração na parede da sala de atendimento

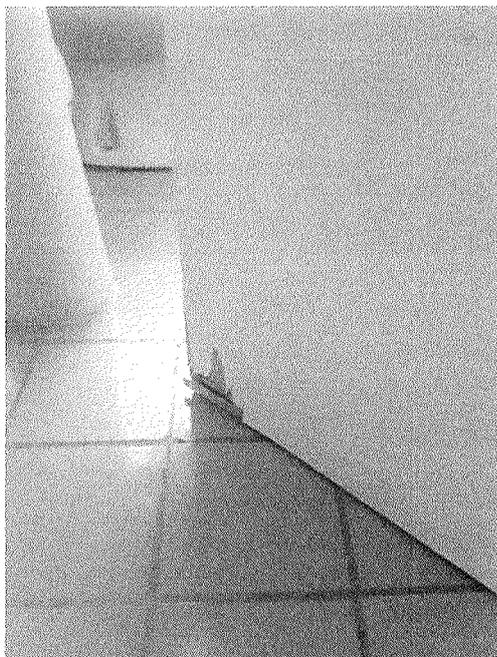
Figura 14 – Porta danificada do banheiro

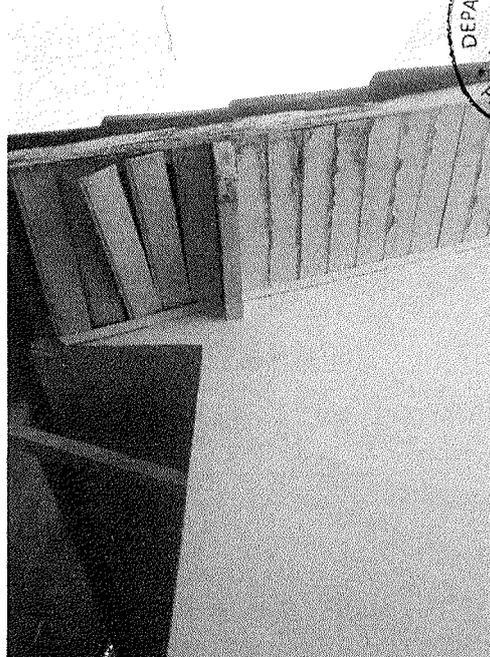
Figura 15 – Forro danificado no corredor

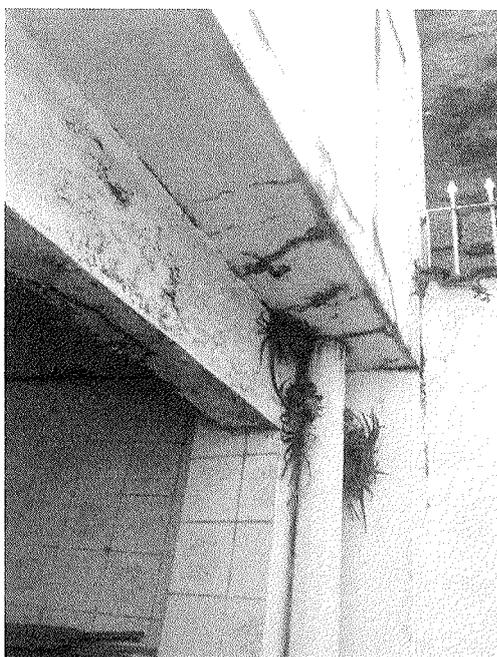
Figura 16 – Infiltração na estrutura externa

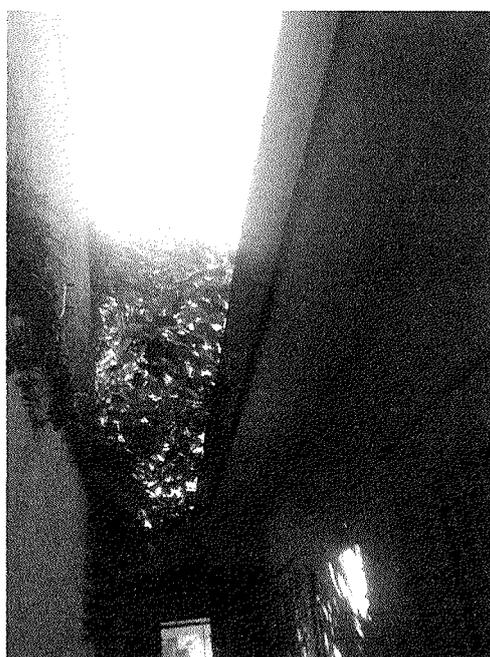
Figura 17 – Calhas danificada no corredor

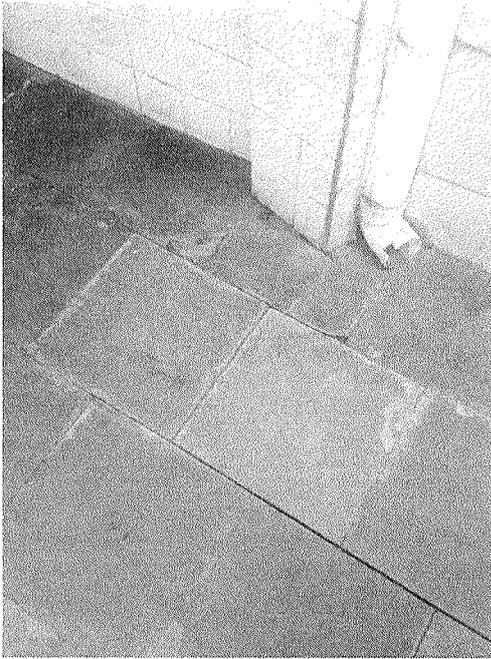
Figura 18 – Revestimento danificado

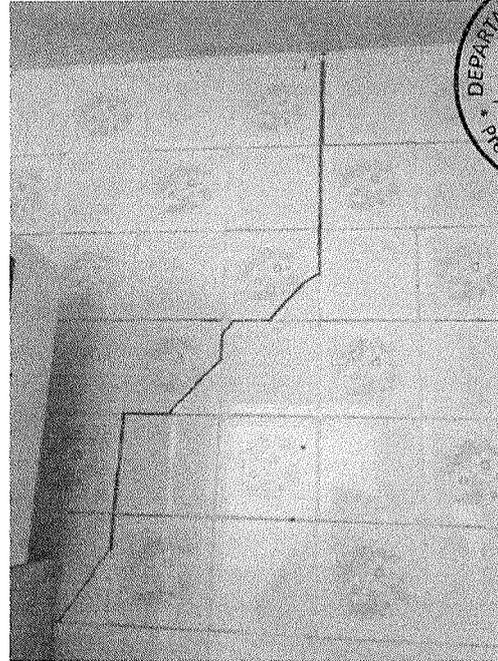
Figura 19 – Revestimento trincado

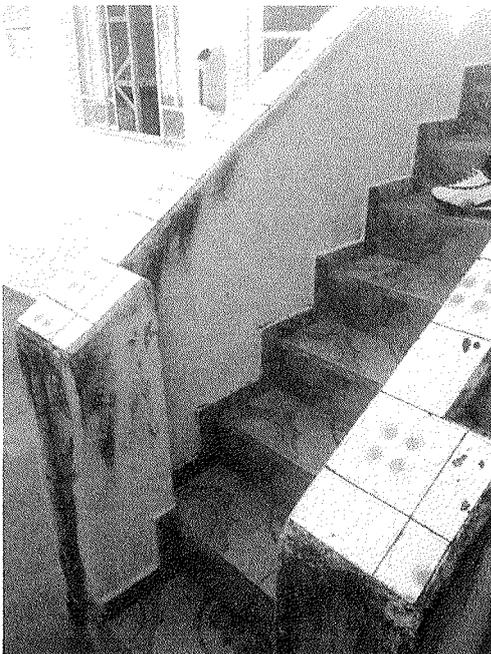
Figura 20 – Falta corrimão na escada

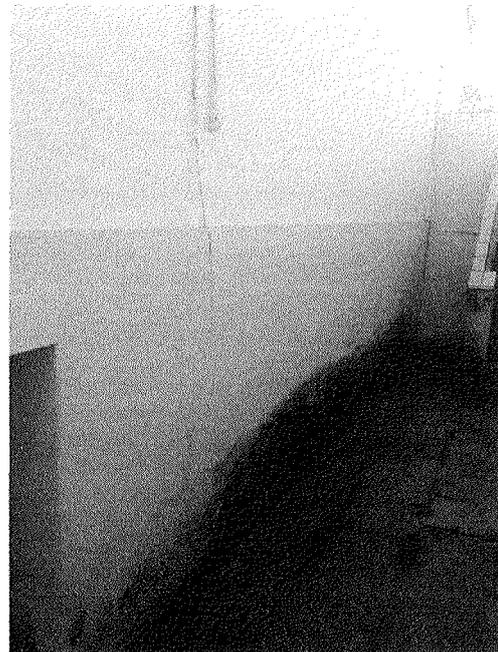
Figura 21 – infiltração e trinca na parede da área externa

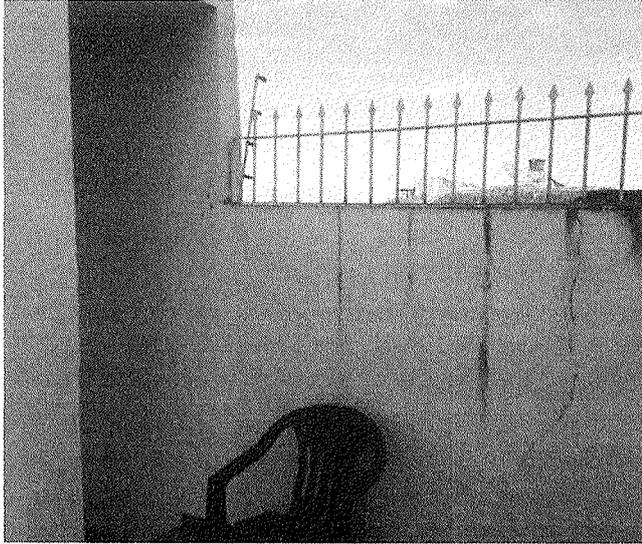
Figura 22 – Trinca na parede da área externa do segundo pavimento

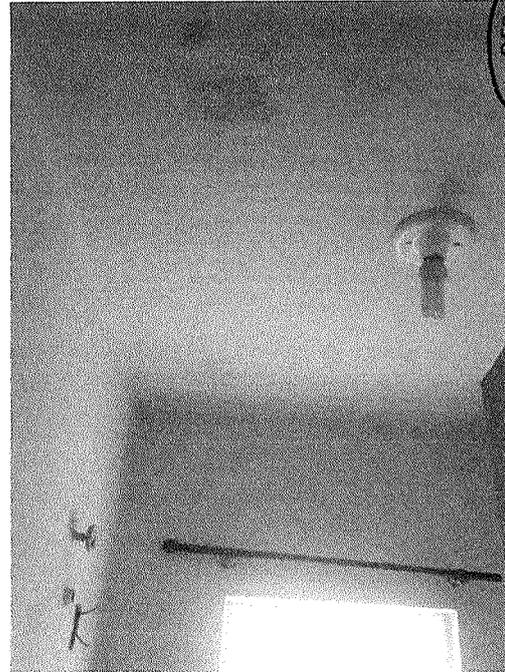
Figura 23 – Infiltração na laje

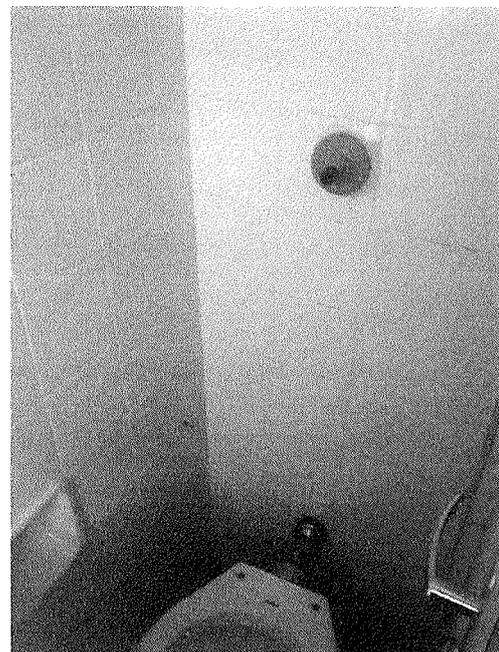
Figura 25 – Ausência de válvula de descarga no banheiro
