PLANO DE MANUTENÇÃO PREDIAL
CAPS ÁLCOOL E DROGA

AGOSTO DE 2021

Cliente Prefeitura Municipal de Pouso Alegre

Título Plano de Manutenção Predial

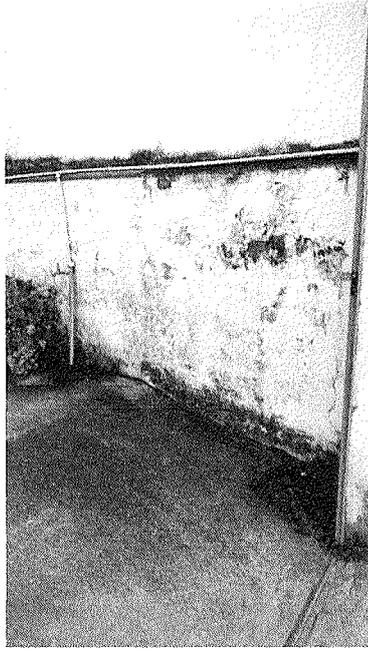
Figura 2 – Infiltração na parede da entrada

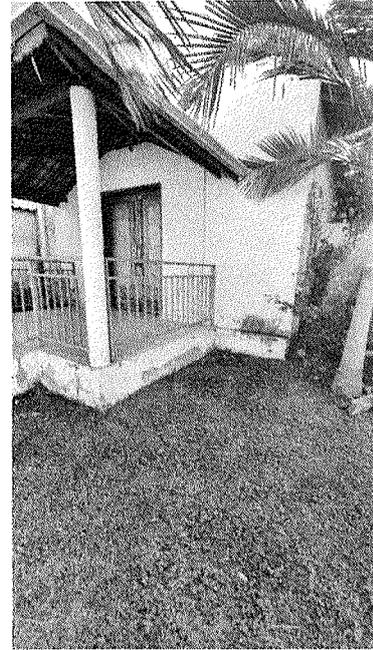
Figura 3 – Revestimentos descolando na fachada

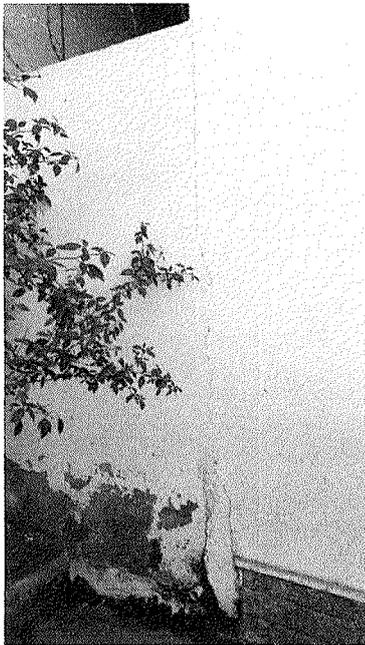
Figura 4 – Trinca na parede na fachada

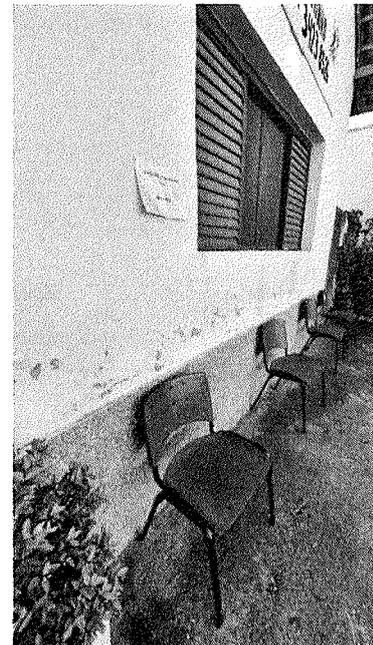
Figura 5 - Pintura descolando na fachada

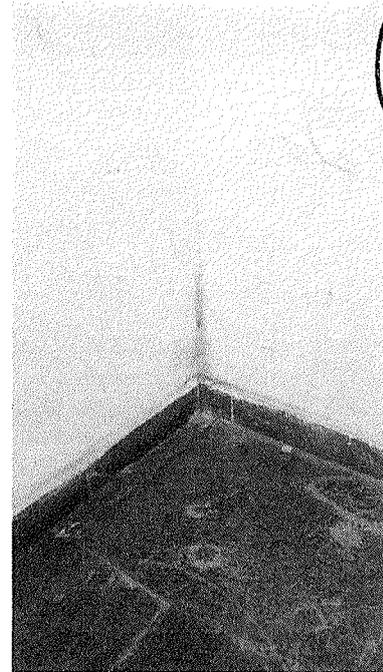
Figura 7 – Infiltração na parede do
hall de entrada

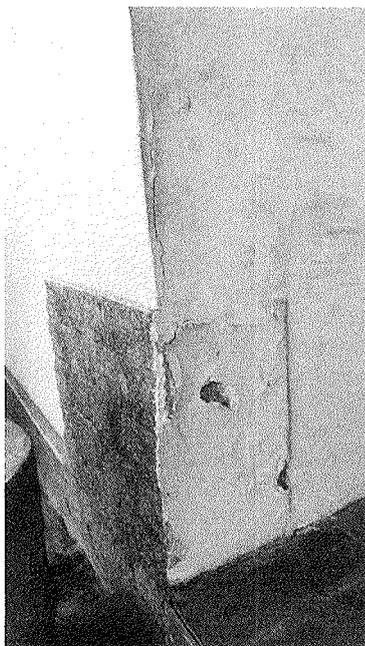
Figura 8 – Revestimento solto

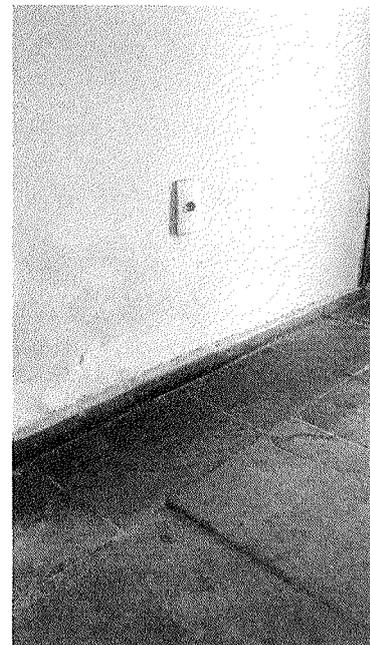
Figura 9 – Infiltração na parede do
corredor

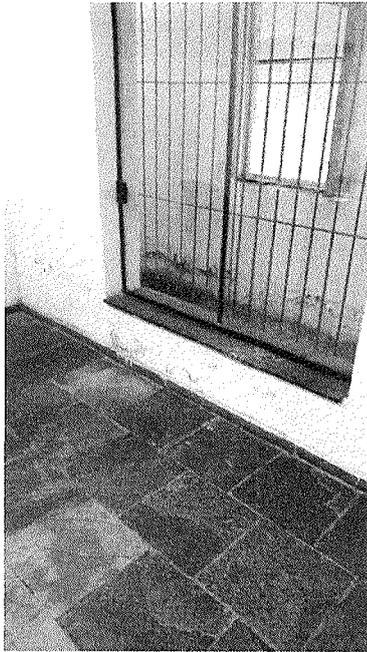
Figura 10 – Infiltração na parede da sala de atendimento

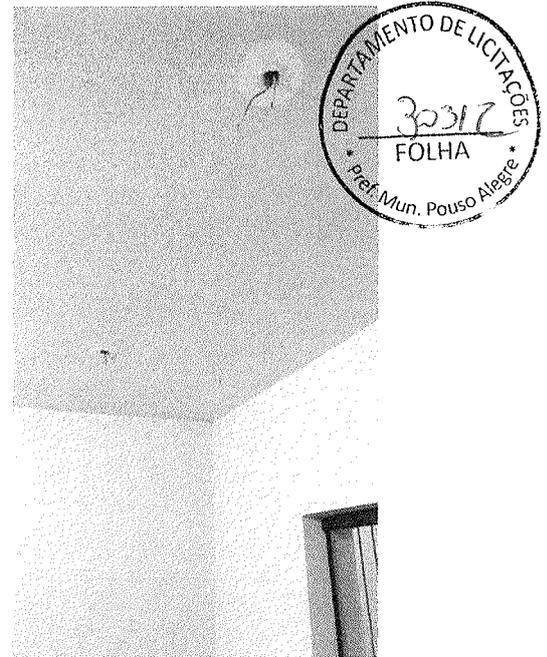
Figura 11 – Fiação exposta na sala de acolhimento

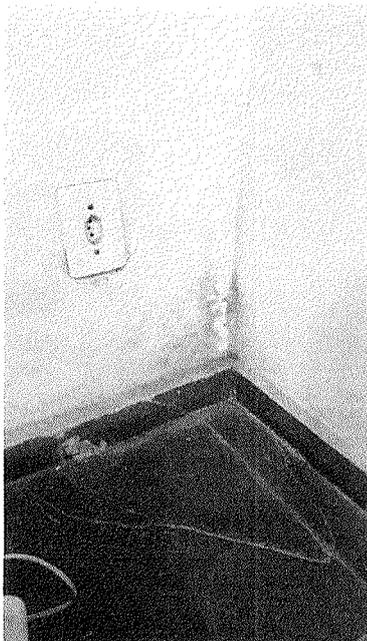
Figura 12 – Infiltração na parede

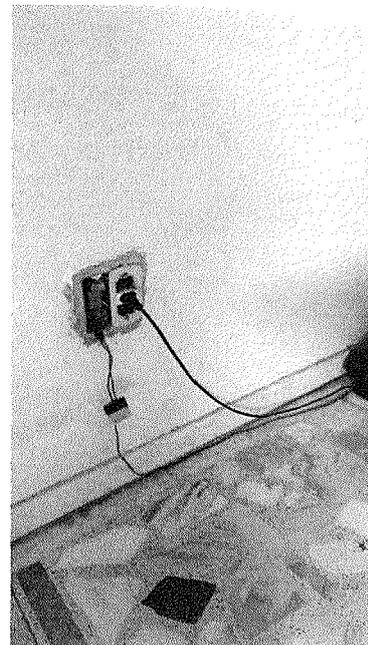
Figura 13 – Instalação elétrica sem placa de proteção e em desacordo com a norma

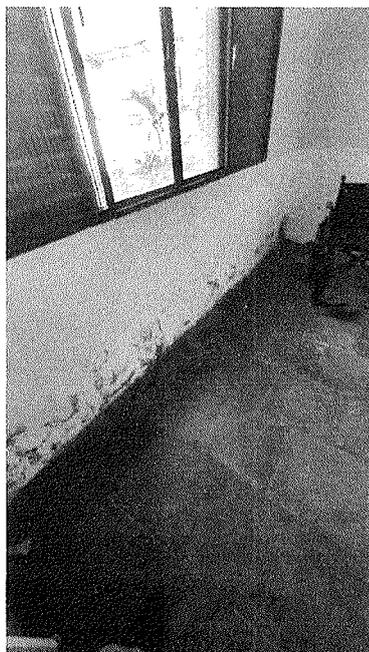
Figura 14 – Infiltração na sala de enfermagem

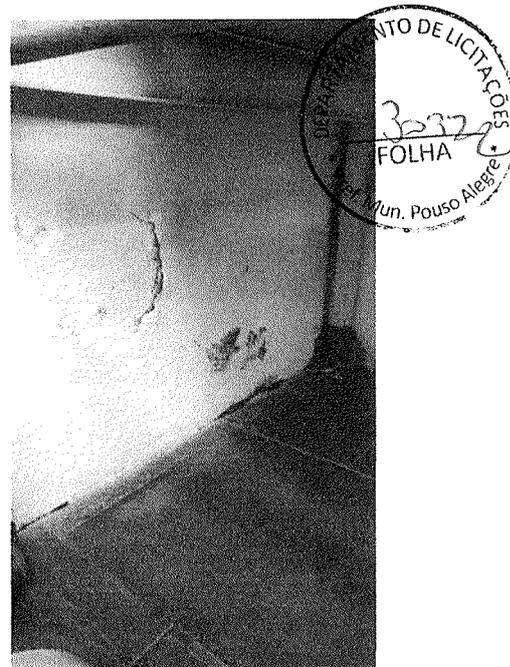
Figura 15 – Infiltração e descolamento da pintura na sala de enfermagem

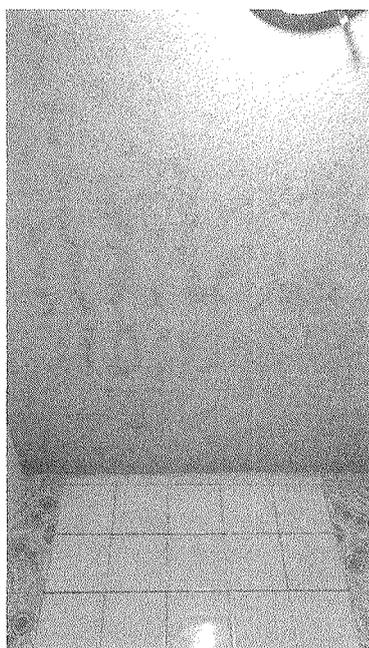
Figura 16 – infiltração na laje do banheiro masculino

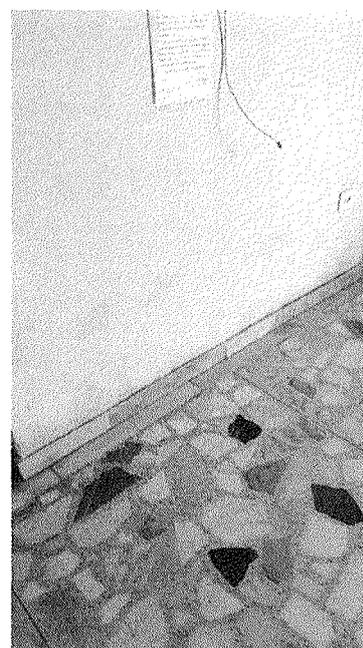
Figura 17 – Infiltração na parede da secretaria

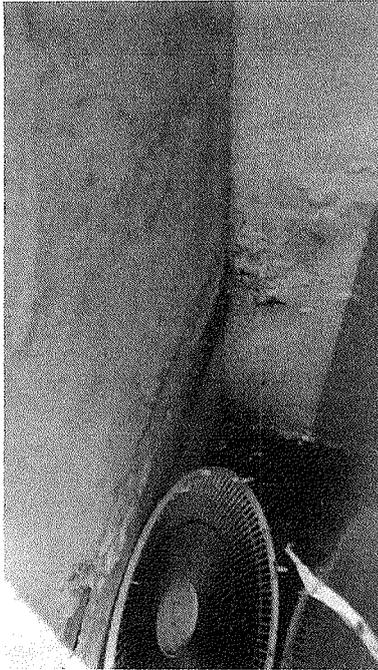
Figura 18 – Infiltração na parede da sala de administração

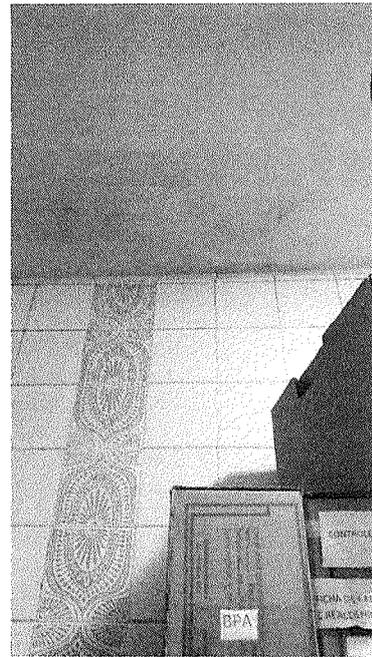
Figura 19 – infiltração na laje do banheiro da sala de administração

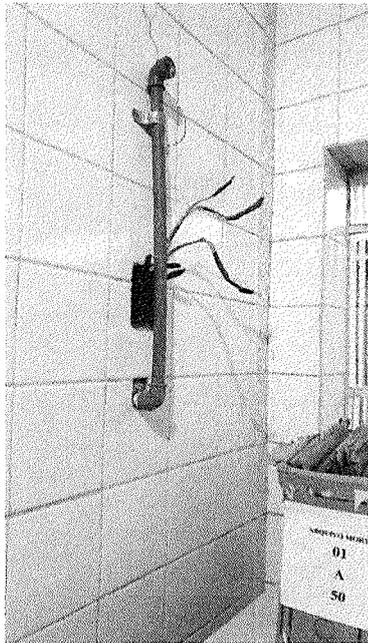
Figura 20 – Instalação elétrica exposta na sala dos técnicos

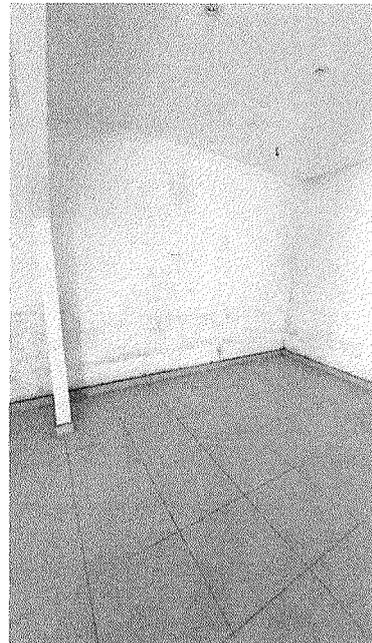
Figura 21 – Infiltração na sala de reuniões

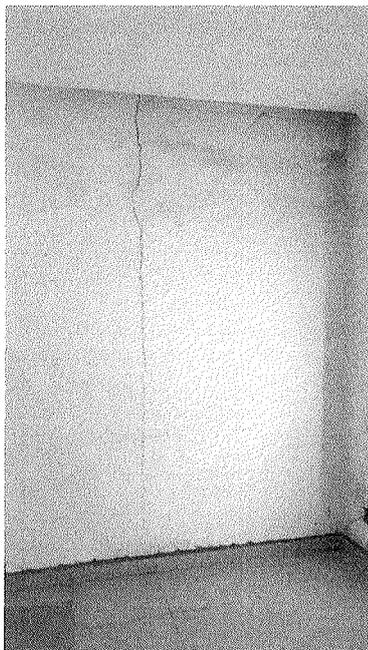
Figura 22 – Trinca na sala de reuniões

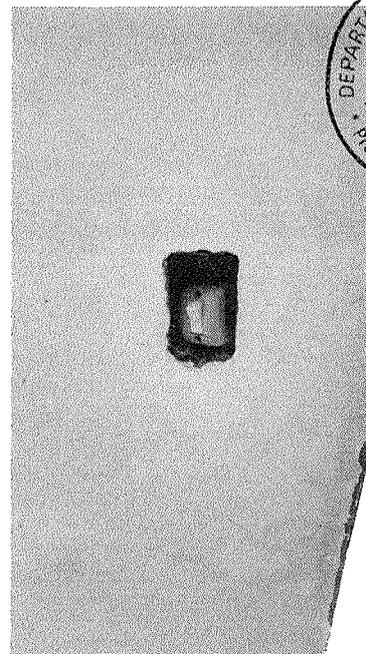
Figura 23 – Interruptor inadequado na sala de reuniões

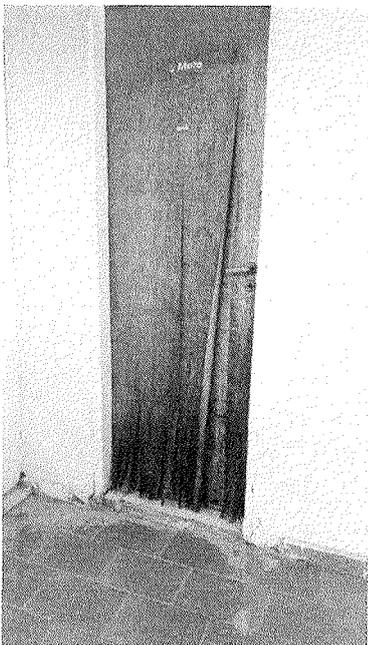
Figura 24 – Porta do depósito danificada

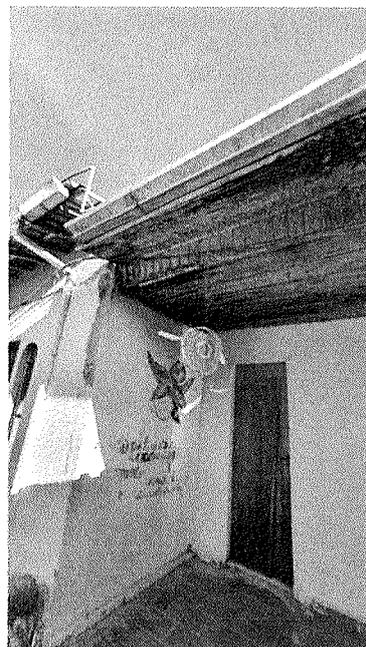
Figura 25 – Forro danificado na área externa

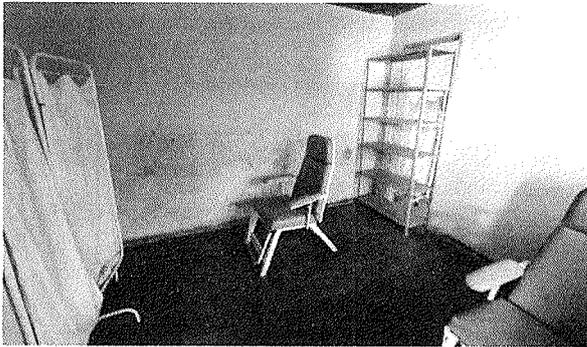
Figura 26 – Infiltração na parede da sala de atendimento

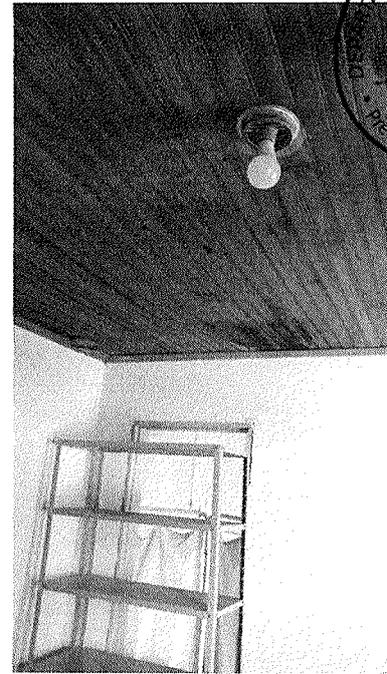
Figura 27 – Forro com infiltração na sala de atendimento

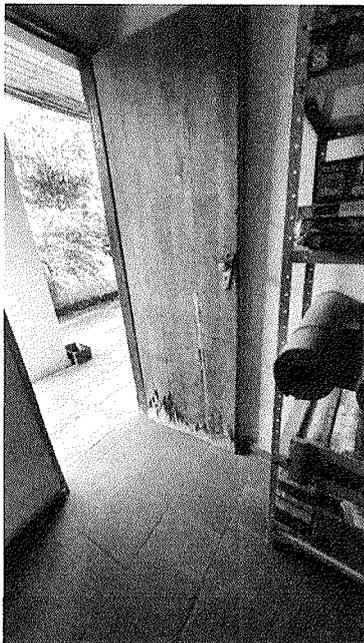
Figura 28 – Porta danificada na sala de atendimento

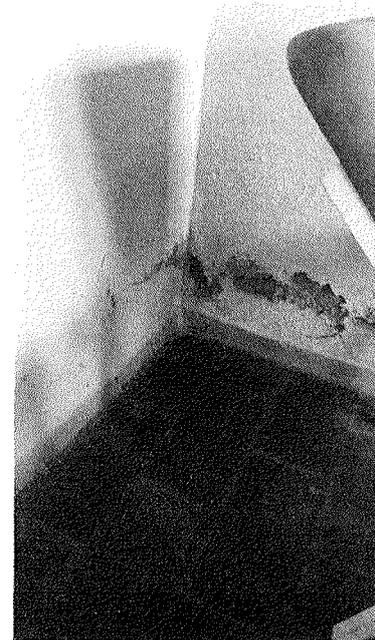
Figura 29 – Infiltração na parede da sala de atendimento

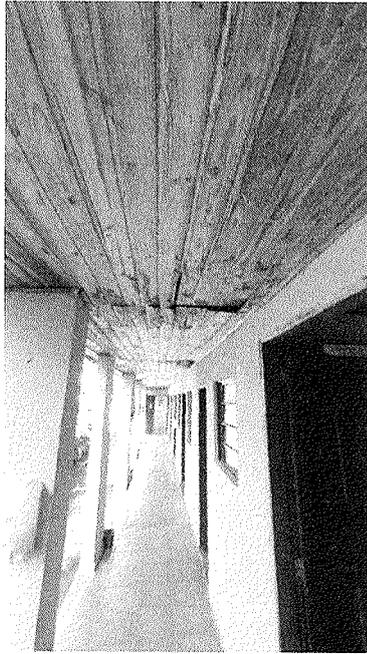
Figura 30 – Forro danificado no corredor

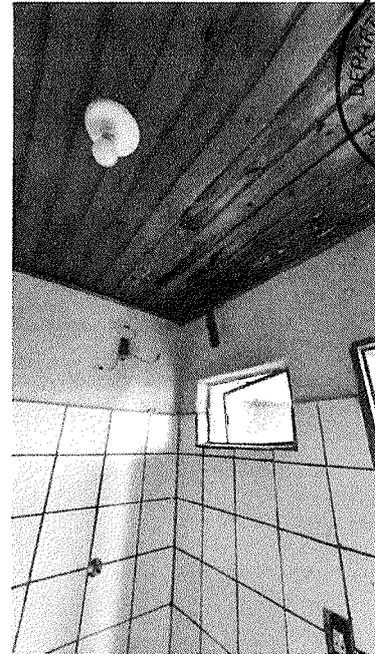
Figura 31 – Forro danificado no banheiro externo

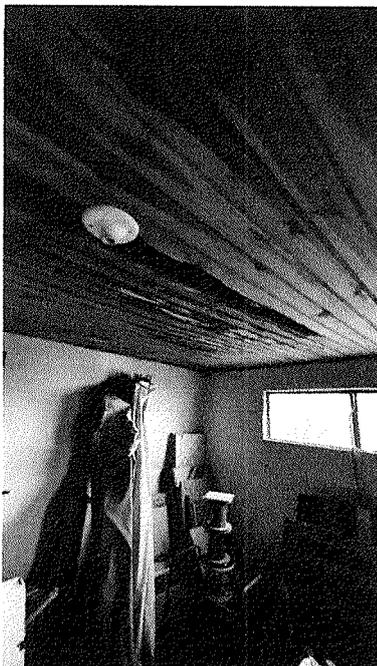
Figura 32 – Infiltração no forro do depósito

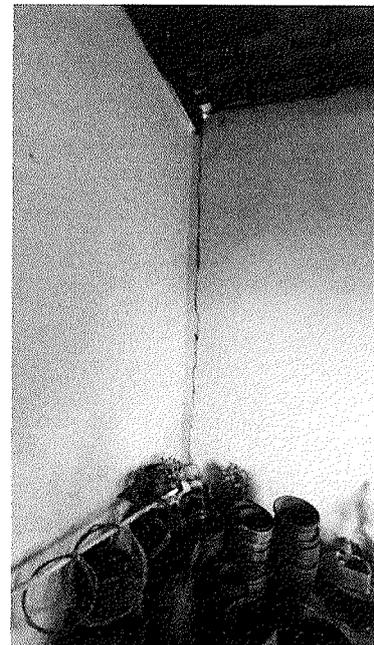
Figura 33 – Rachadura na parede da oficina de recreação

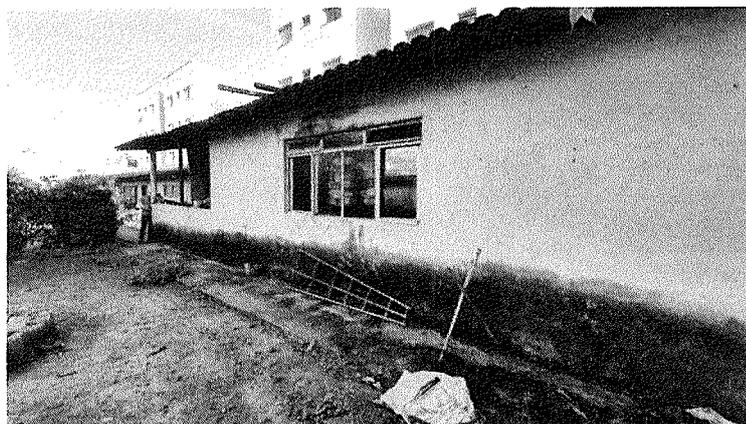
Figura 34 – Infiltração em toda a parede externa da edificação
