**PLANO DE MANUTENÇÃO PREDIAL
CONVIVER**

AGOSTO DE 2021

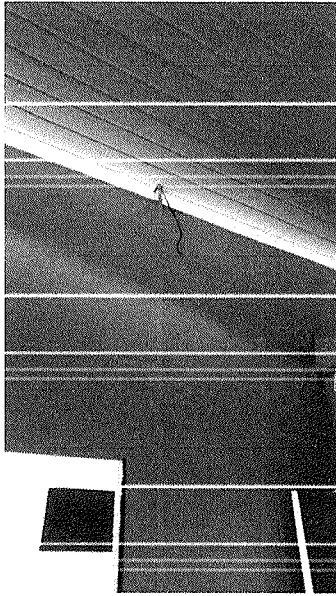
Figura 2 – Fiação exposta.

Elétrico	
Item	Risco
Tomadas	0
Interruptores	0
Lâmpadas e refletores	0
Quadro de distribuição	0
Aquecedores solares	0
Fiação elétrica	5
Tomada de dados	0
Rack	0
Alarme de incêndio	0
Cercas elétricas	0
Motores de portões	0
Geradores	0
Bombas	0
Placas solares	0
TOTAL	5

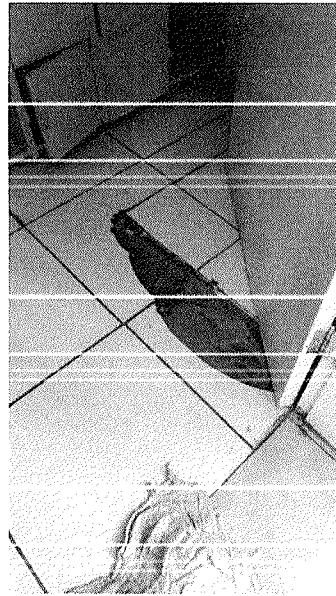
Figura 3 – Piso quebrado.

Estrutura	
Item	Risco
Alvenarias/muro	5
Lajes, vigas e pilares	0
Revestimentos verticais	0
Revestimentos horizontais	5
Passeios/pátios	0
Cercas	0
Pinturas e texturas	2

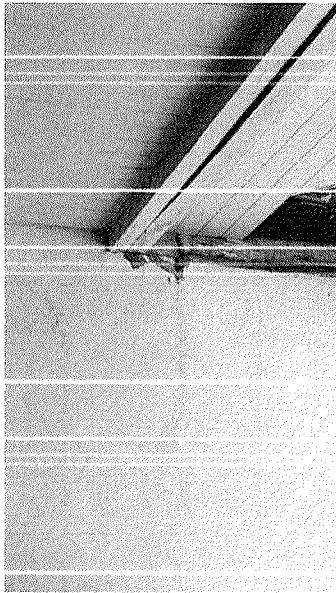
Figura 4 – Trincas e forro danificado.

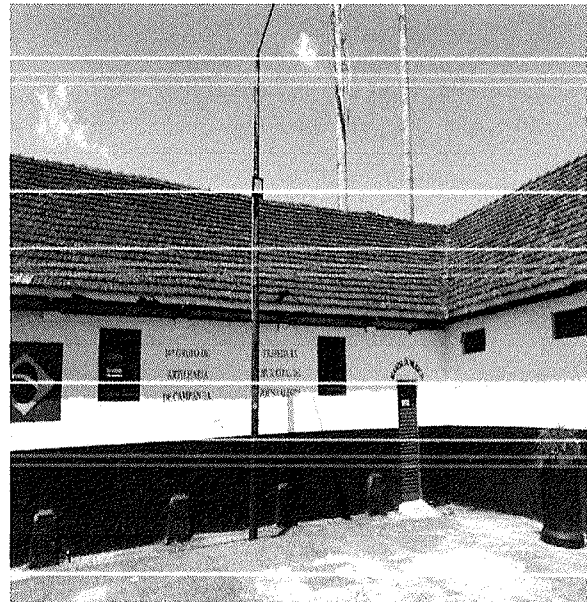
Figura 5 – Problemas de infiltração em toda a cobertura.

Estrutura	
Item	Risco
Fissuras e trincas	0
Bancadas	0
Portas	5
Janelas	0
Portões	0
Fechaduras	0
Grades	0
Concertinas	0
Guarda-corpos	0
Corrimão	0
Faixas antiderrapantes das escadas	0
Dispensers	0
Telhas cerâmicas	5
Telhas metálicas ou fibrocimento	0
Estrutura em madeira	5
Estrutura metálica	0
Policarbonato	0
Estrutura do policarbonato	0
Toldos	0
Paisagismo	0
Grama	0
TOTAL	27
