# UNIFEI UNIVERSIDADE FEDERAL DE ITAJUBÁ

**NATUREZA DO TRABALHO:** SERVIÇOS DE ENGENHARIA PARA ELABORAÇÃO  
DE PROJETO DE REFORÇO ESTRUTURAL

Código  
ESCOLA-PE-RT-R00

A Escola Municipal Dr. Vasconcelos Costa está localizada no bairro Faisqueira em Pouso Alegre, tendo apresentado patologias e avarias em sua estrutura indicando movimentações estruturais.

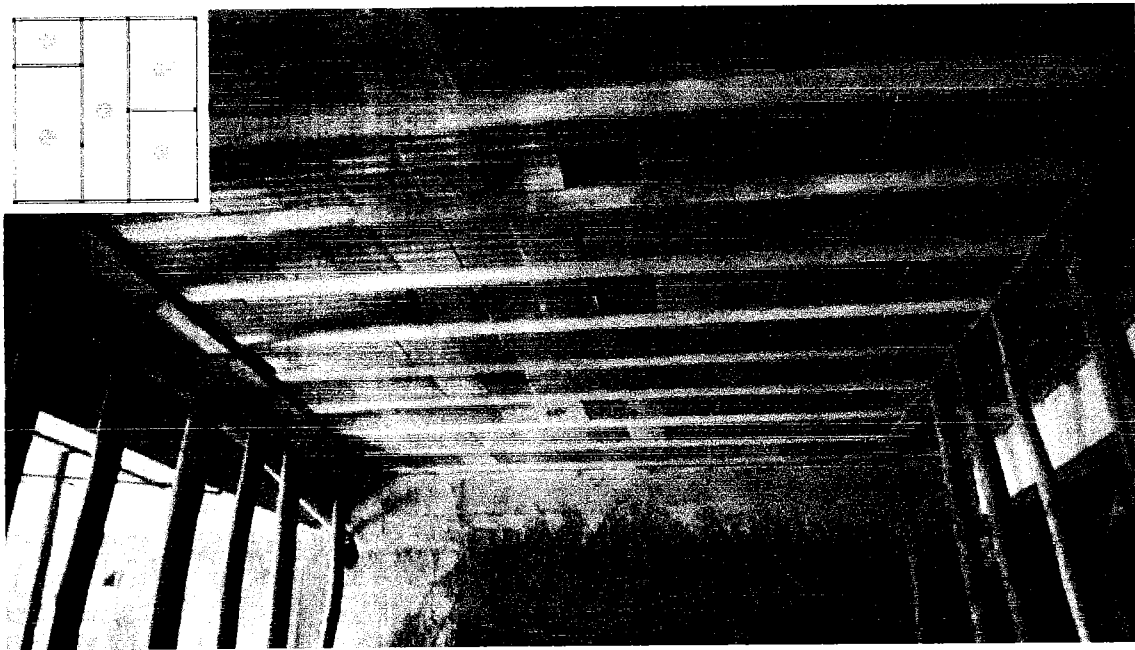
Figura 7 – Lajotas que se soltaram, indicando uma flexão nas vigotas, possivelmente causadas pela flexão nas vigas de apoio.

As demais atividades de recuperação são: Para as lajotas que estão soltando será feito um reboco externo, evitando assim, novos destacamentos; A infiltração será controlada com conserto da calha; As rachaduras serão preenchidas com argamassa expansiva e o reboco refeito; E as armaduras expostas na viga que compõem o arrimo serão recobertas após tratamento de corrosão.

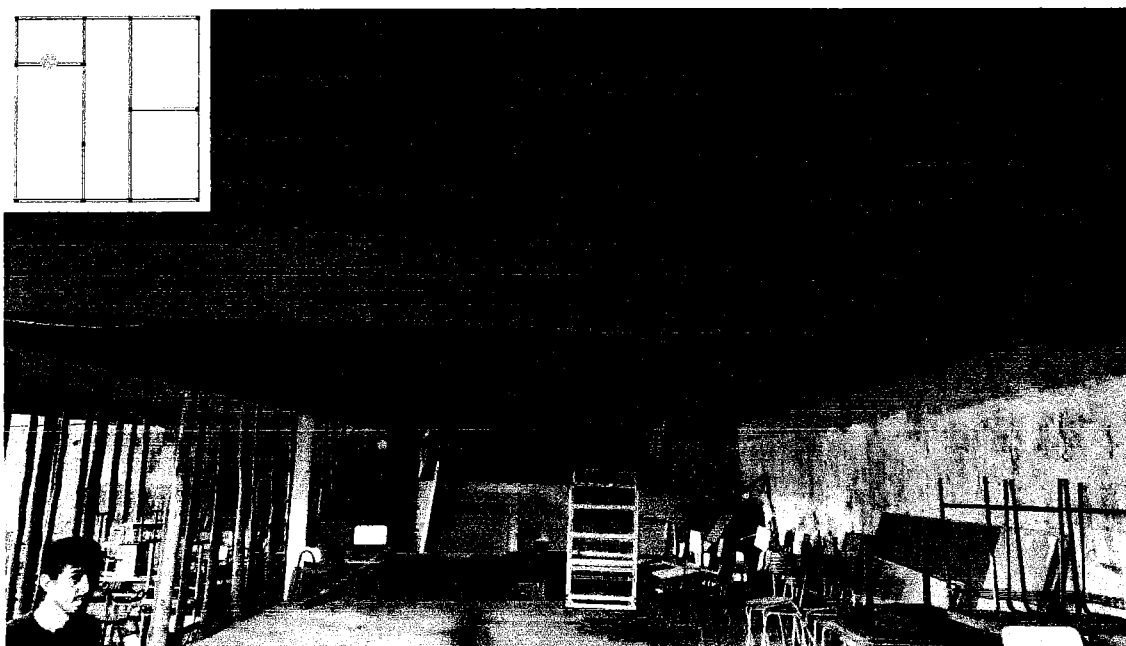
Figura 11 - Visão Geral das Estruturas sob o Palco
