**PLANO DE MANUTENÇÃO PREDIAL**  
PREFEITURA MUNICIPAL

Cliente Prefeitura Municipal de Pouso Alegre

Título Plano de Manutenção Predial

Data do documento 27/08/2021

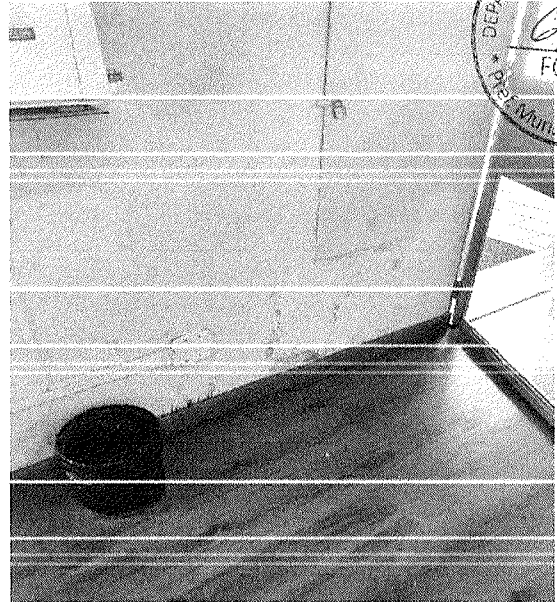
FIGURA 23 – DESCOLAMENTO DA TEXTURA DA RECEPÇÃO

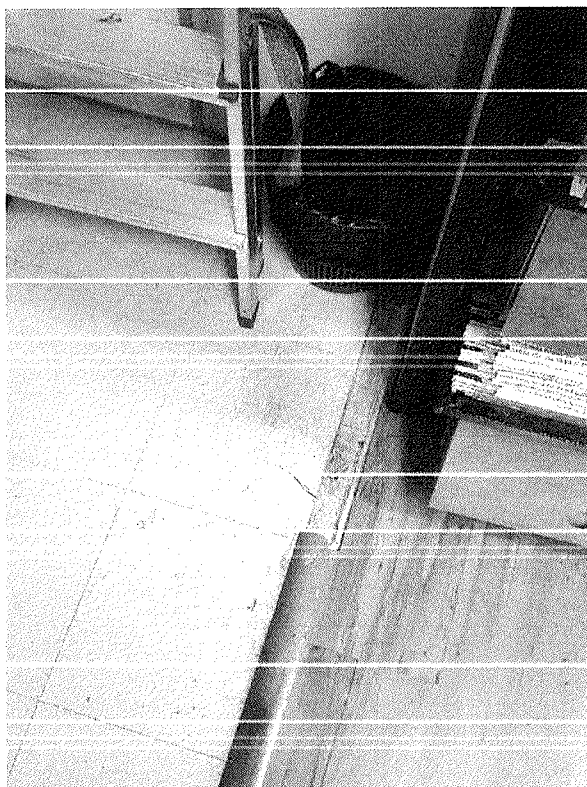
FIGURA 30 – PISO DANIFICADO DA SALA  
DE ARQUIVOS DO RH

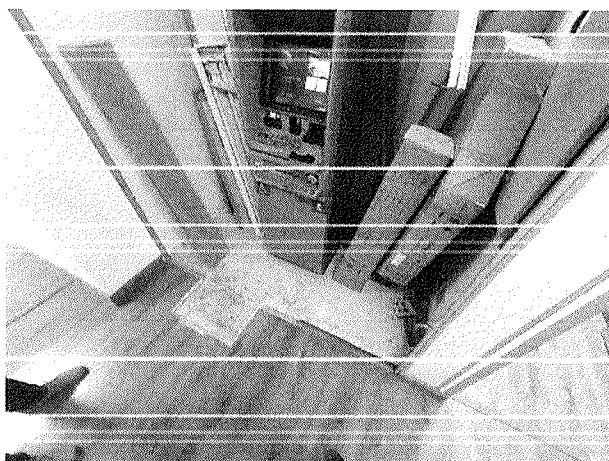
FIGURA 44 – PISO DANIFICADO  
DO CAIXA ELETRÔNICO

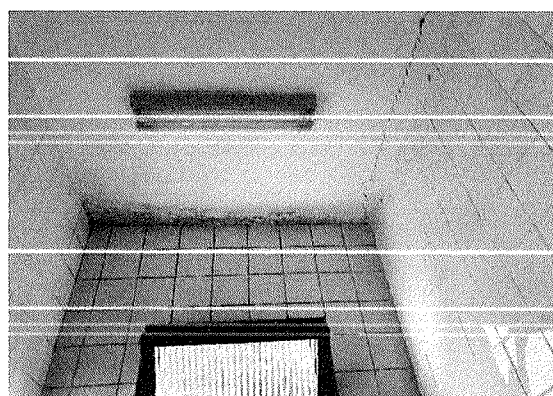
FIGURA 49 – MOFO NO FORRO DA  
DESPENSA

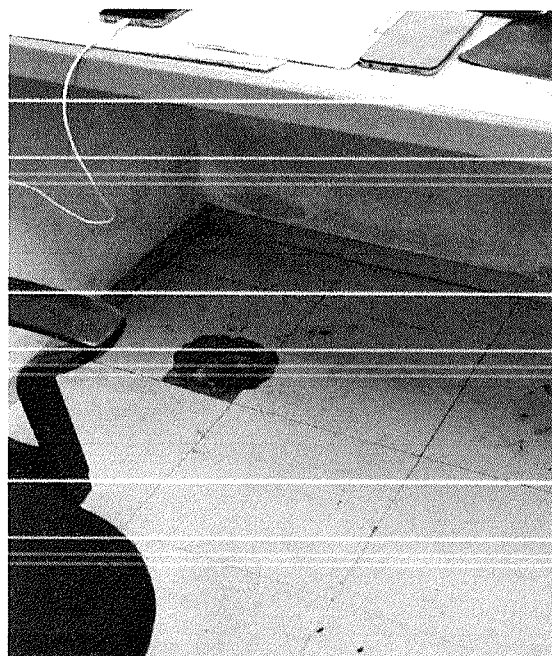
FIGURA 57 – PISO DANIFICADO  
DA SALA DO CPD

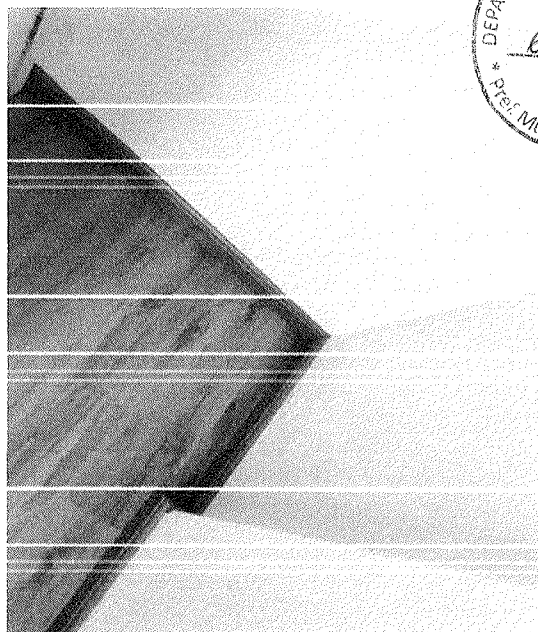
FIGURA 59 - PAREDE  
ESTUFADA NO CORREDOR ENTRE A  
COPA E O CPD

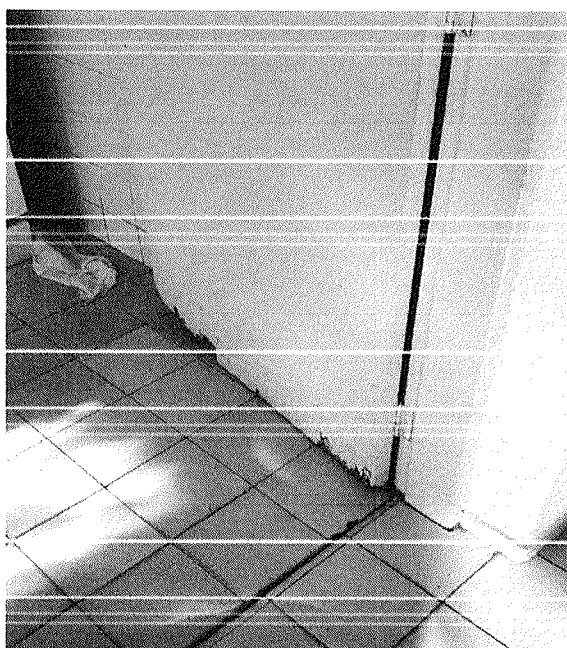
**FIGURA 68 – PORTA DANIFICA DA COPA**

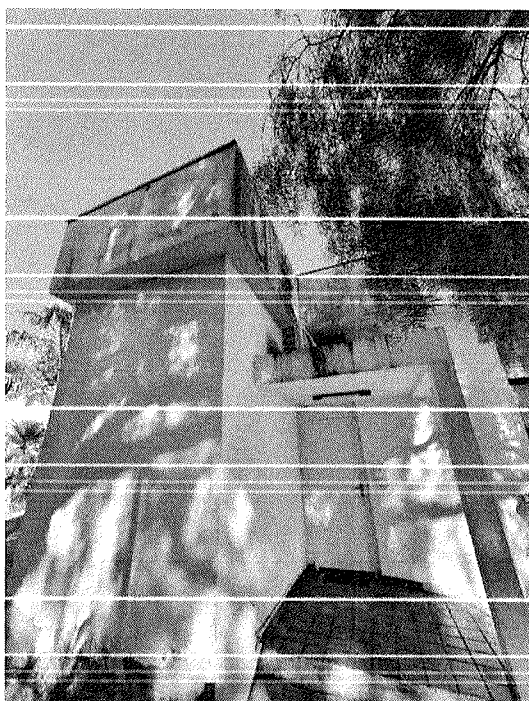
**FIGURA 76 – DESCASCAMENTO DA PINTURA EXTERNA DO BANHEIRO DO GABINETE DOPREFEITO DOS FUNDOS**

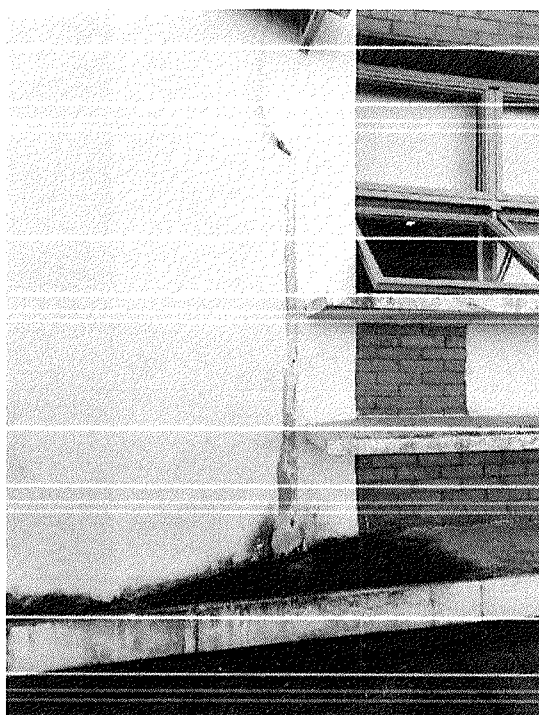
FIGURA 80 – PINTURA DANIFICADA NA  
PAREDE EXTERNA DA DESPENSA

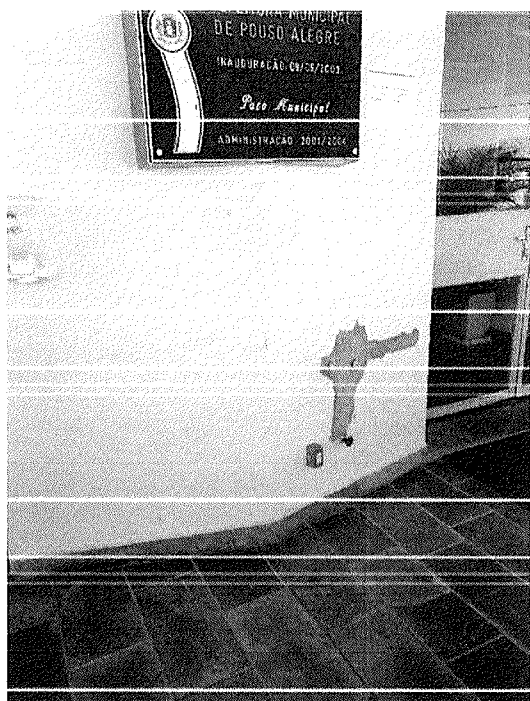
FIGURA 88 – PAREDE DE ENTRADA SEM ACABAMENTO

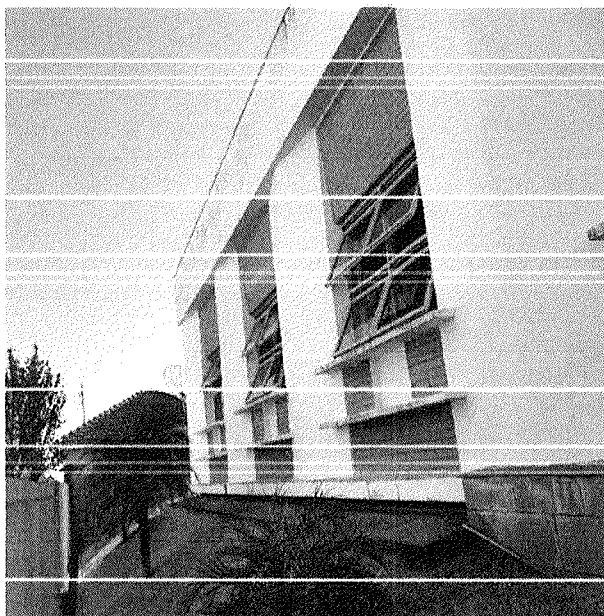
FIGURA 90 – DESCASCAMENTO DA  
PINTURA EXTERNA DA LATERAL

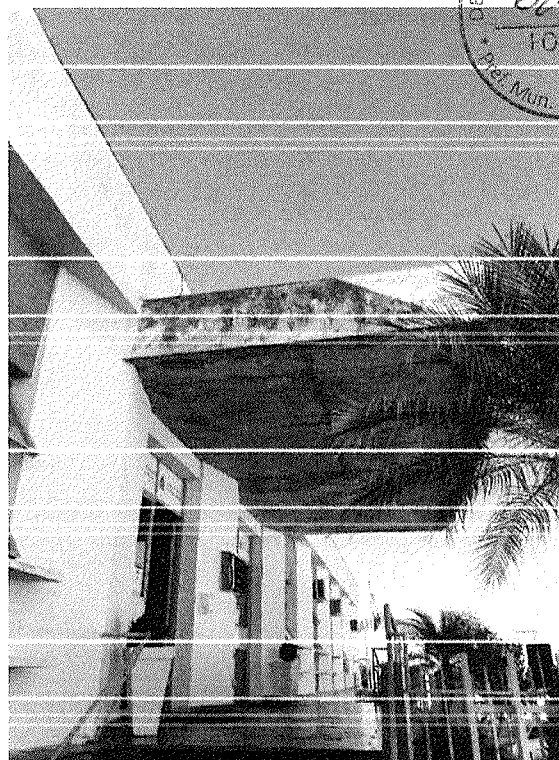
FIGURA 91 – DESCASCAMENTO DA  
PINTURA EXTERNA DA ENTRADA
