**PLANO DE MANUTENÇÃO PREDIAL**  
E. M. PROFESSORA ISABEL COUTINHO GALVÃO

AGOSTO DE 2021

Cliente	Prefeitura Municipal de Pouso Alegre
Localização	Pouso Alegre, MG.
Título	Plano de Manutenção Predial
Contato	Zairiane Cerqueira
E-mail	Fcerqueira.zairi@gmail.com
Líder do projeto	Flávia Cristina Barbosa
Coordenador	Denis de Souza Silva
Projeto/centro de custo	194/2020
Data do documento	27/08/2021

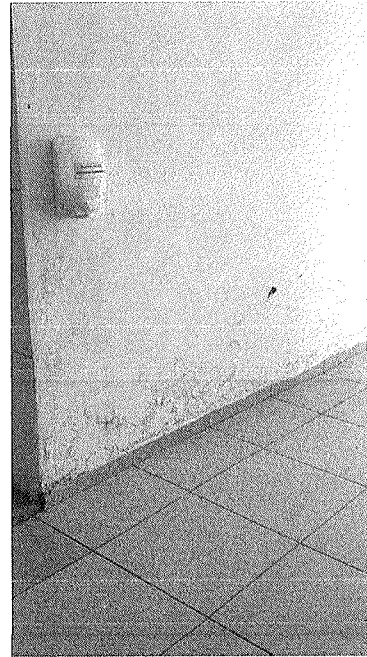
Figura 23 – Umidade na área externa.

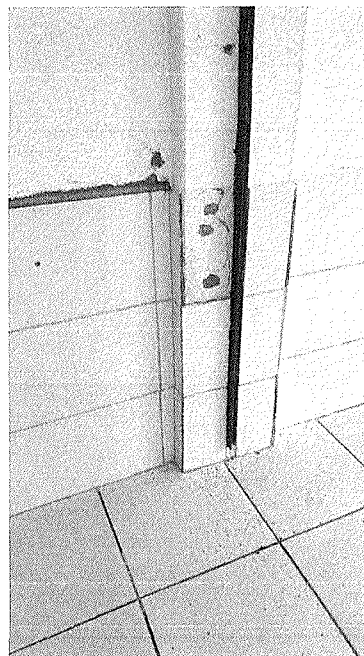
Figura 31 – Revestimento danificado no corredor.

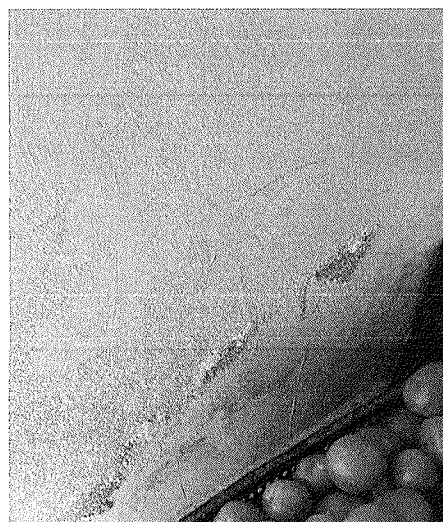
Figura 33 – Pontos de umidade na dispensa.

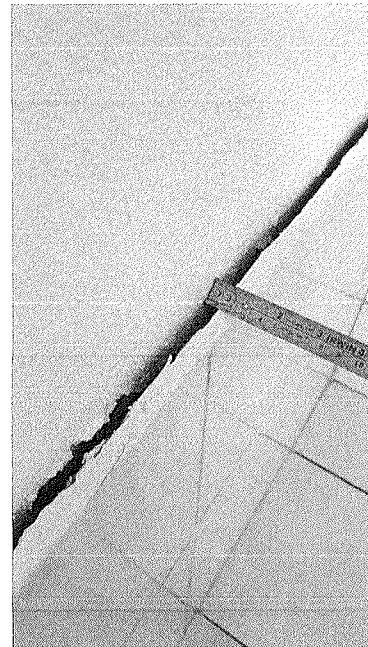
Figura 49 – Cerâmica descolando na sala 14.

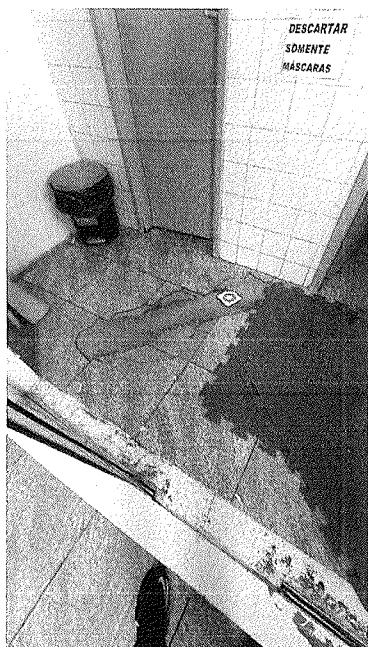
Figura 76 – Revestimento danificado no banheiro da sala 30.

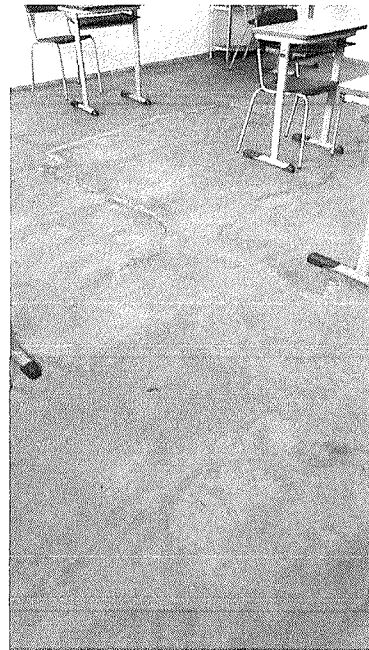
Figura 93 – Piso sem revestimento na sala 38.
