**PLANO DE MANUTENÇÃO PREDIAL**  
ESCOLA MUNICIPAL VASCONCELOS COSTA

AGOSTO DE 2021

Título Plano de Manutenção Predial

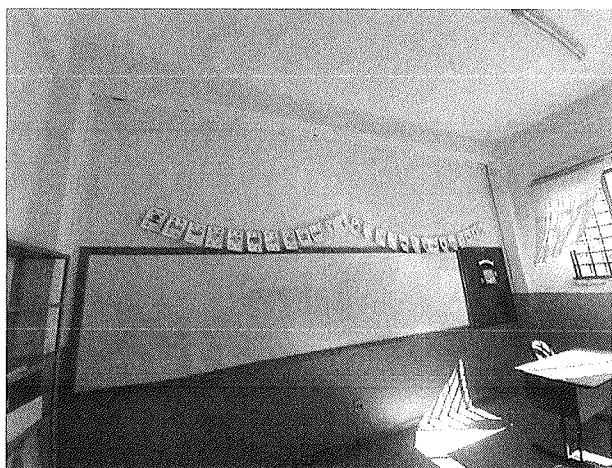
Figura 50 - Rachadura por toda a parte

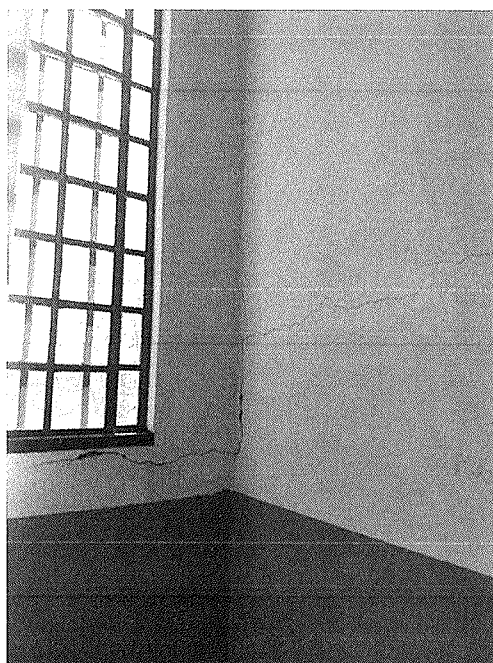
Figura 61 - Trinca entre as paredes

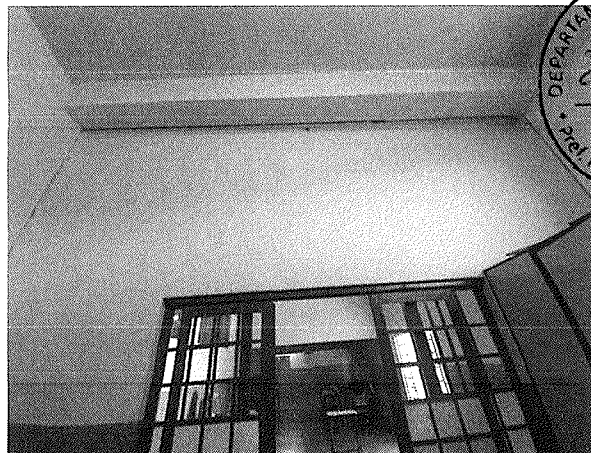
Figura 107 - Rachadura entre paredes e laje
