**PLANO DE MANUTENÇÃO PREDIAL**  
PREFEITURA MUNICIPAL

Cliente Prefeitura Municipal de Pouso Alegre

Título Plano de Manutenção Predial

Data do documento 27/08/2021

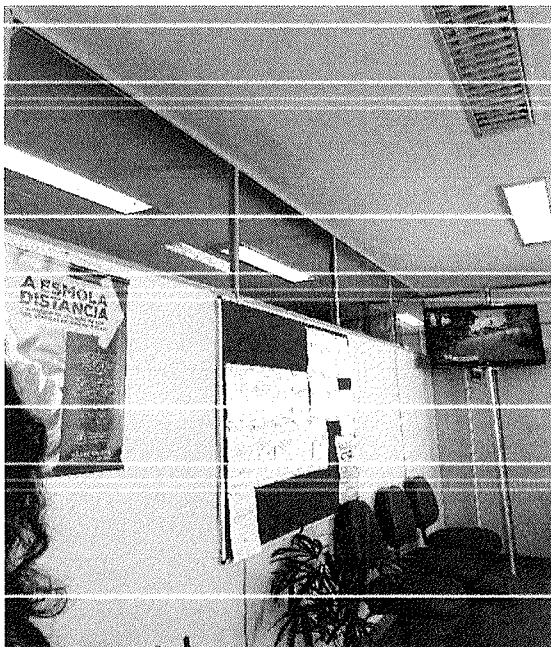
FIGURA 24 – DIVISÓRIA SEM VIDRO ENTRE A RECEPÇÃO E CORREDOR
