**PLANO DE MANUTENÇÃO PREDIAL**  
DEPARTAMENTO DE LIMPEZA

AGOSTO DE 2021

Cliente Prefeitura Municipal de Pouso Alegre

Localização Pouso Alegre, MG.

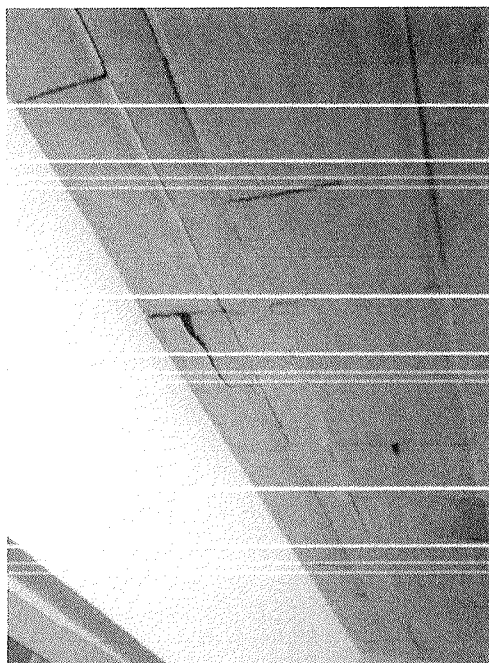
Figura 7 – Lajota danificada

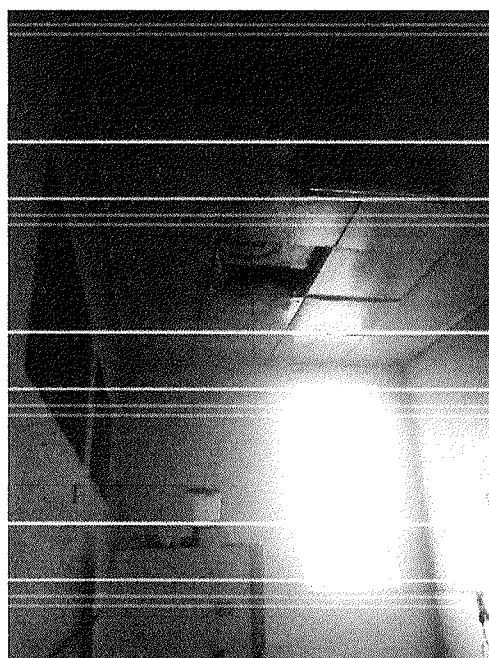
Figura 33 – Forro danificado

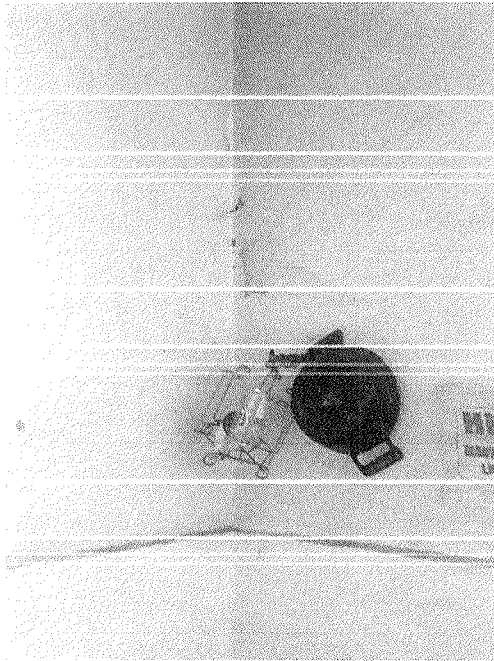
Figura 34 – Revestimento danificado

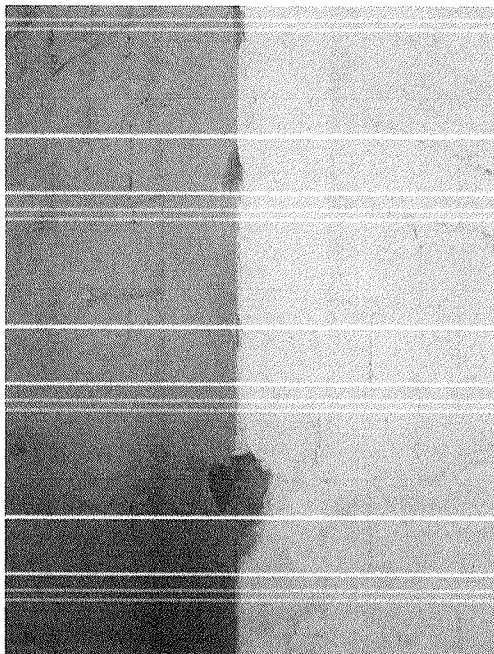
Figura 36 – Reboco danificado

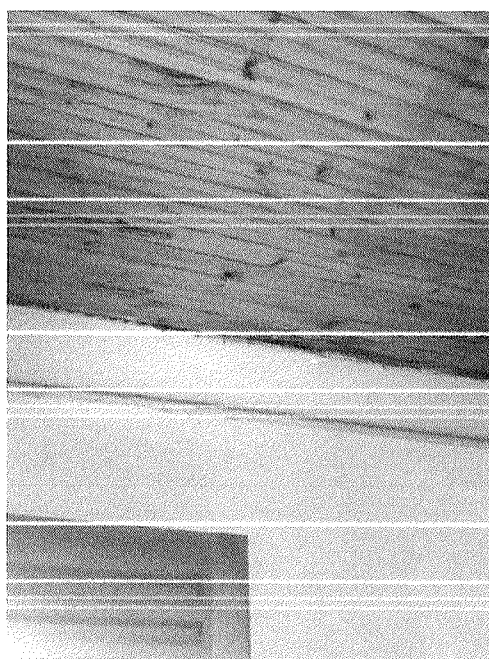
Figura 45 – Forro danificado

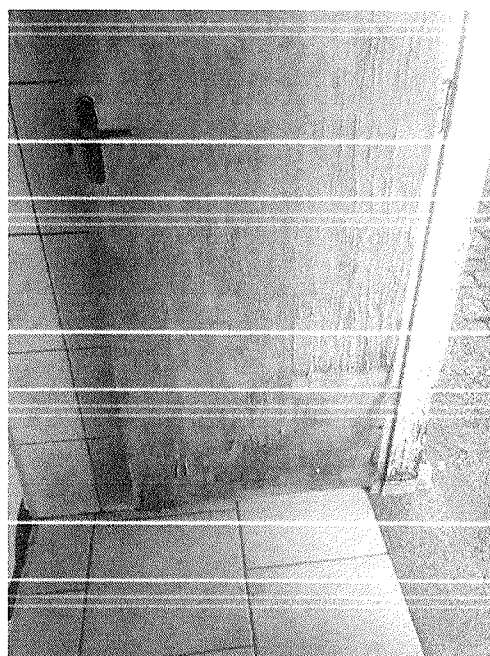
Figura 57 – Porta danificada
