PLANO DE MANUTENÇÃO PREDIAL
ESCOLA MUNICIPAL ANTÔNIO MARIOSA

AGOSTO DE 2021

Cliente Prefeitura Municipal de Pouso Alegre

Título Plano de Manutenção Predial

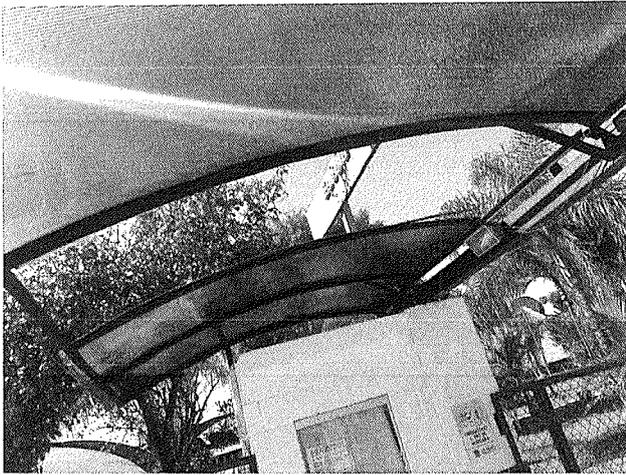
Figura 2 – Toldo quebrado

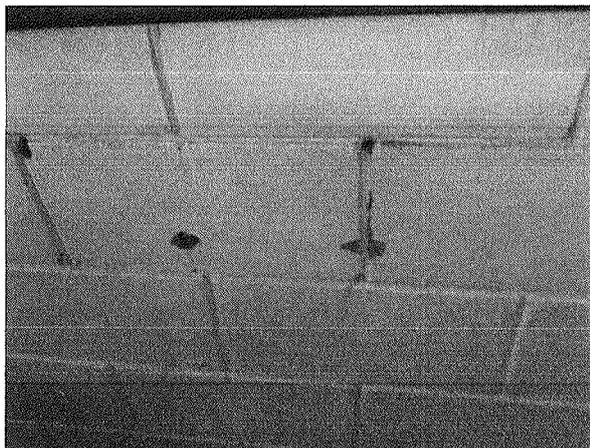
Figura 36 – Buraco na parede.

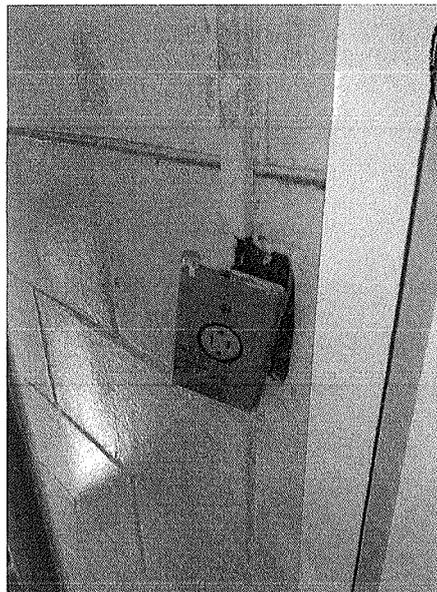
Figura 37 – Fiação exposta.

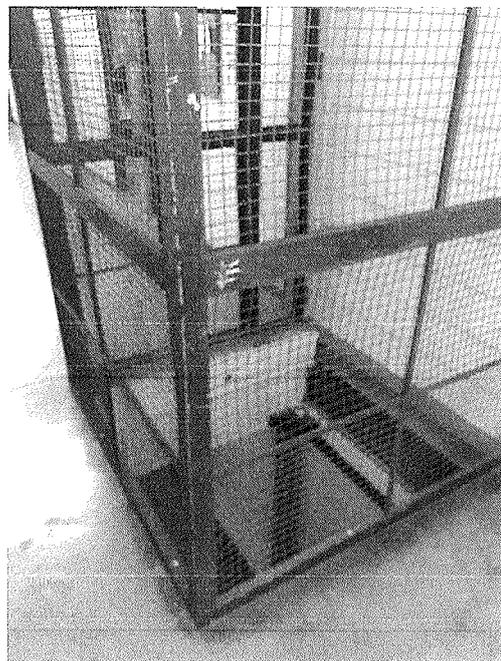
Figura 47 – Vão do elevador sem utilização.

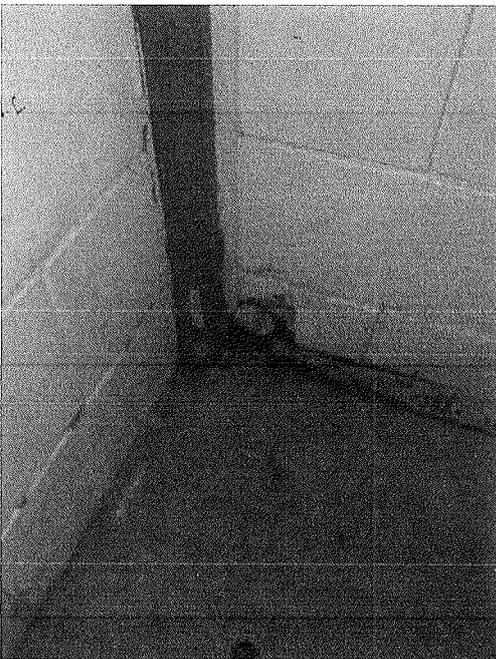
Figura 58 – Encanamento danificado

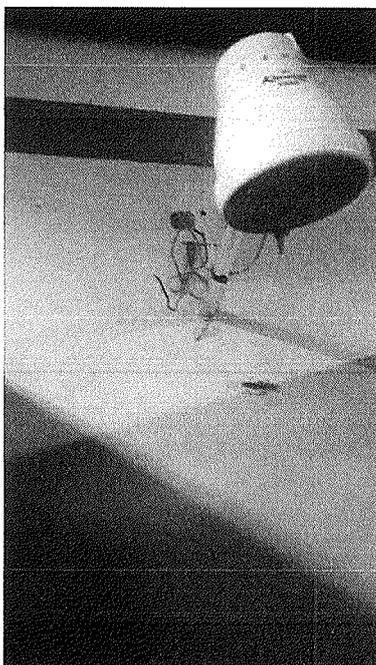
Figura 78 – Chuveiro com fiação exposta

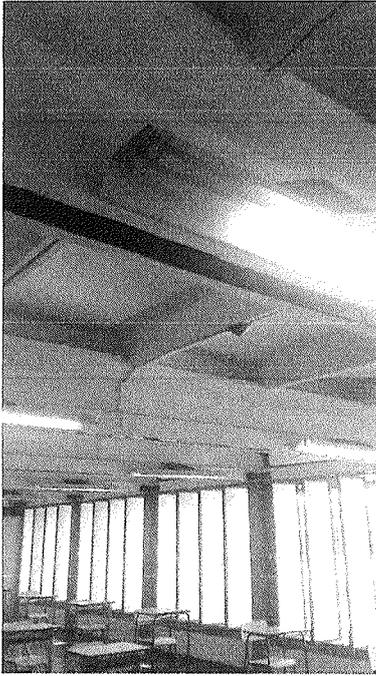
Figura 80 – Pontos de iluminação precários

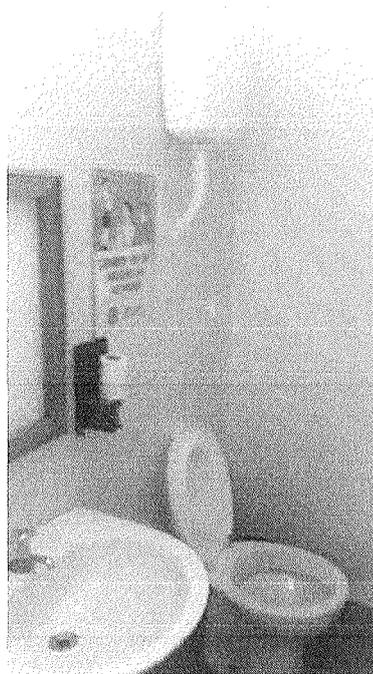
Figura 85 – Banheiro com problemas hidráulicos

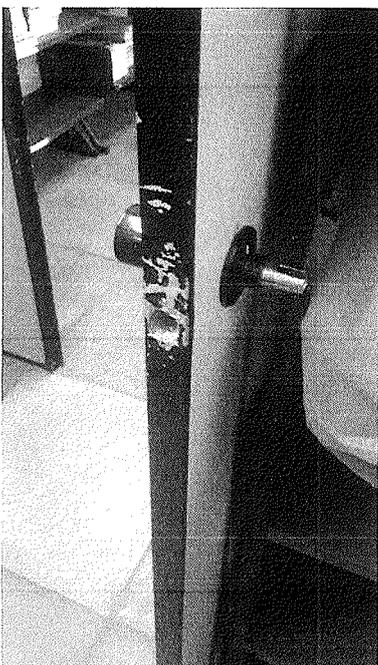
Figura 86 – Maçaneta danificada.

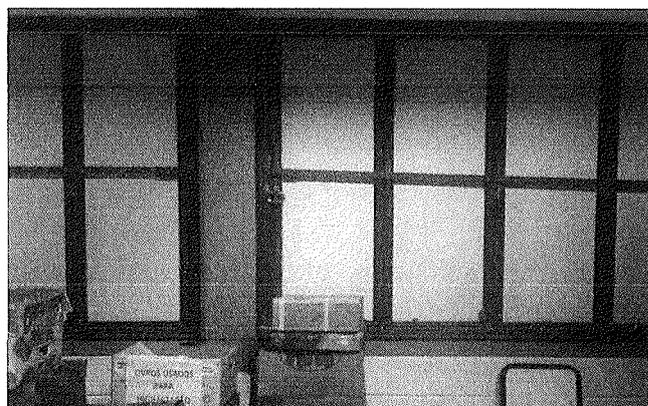
Figura 87 – Janelas danificadas

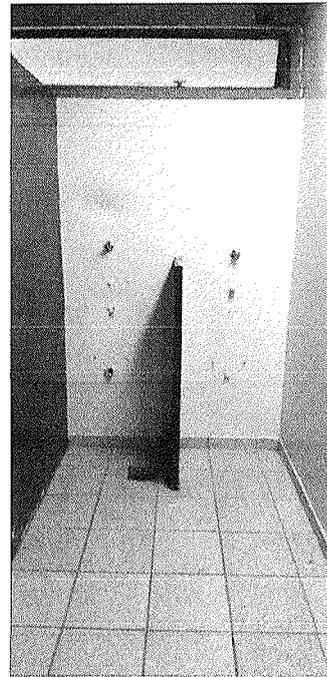
Figura 93 – Ponto de encanamento danificado
