PLANO DE MANUTENÇÃO PREDIAL
E. M. DOM OTÁVIO

AGOSTO DE 2021

Cliente	Prefeitura Municipal de Pouso Alegre
Localização	Pouso Alegre, MG.
Título	Plano de Manutenção Predial
Contato	Zairiane Cerqueira
E-mail	Fcerqueira.zairi@gmail.com
Líder do projeto	Flávia Cristina Barbosa
Coordenador	Denis de Souza Silva
Projeto/centro de custo	194/2020
Data do documento	27/08/2021

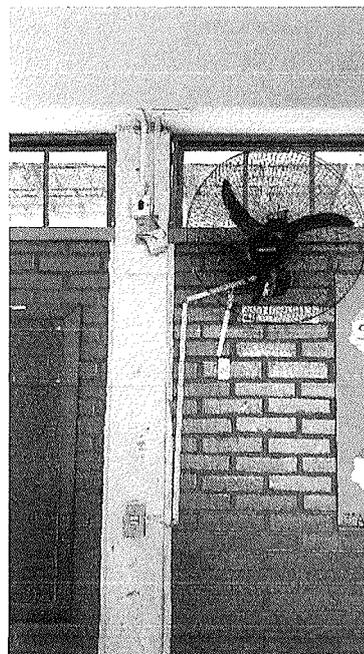
Figura 23 – Instalação elétrica provisória e precária.

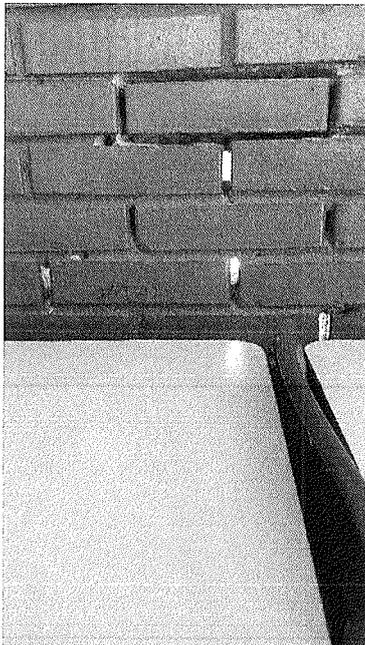
Figura 32 – Falhas na vedação.

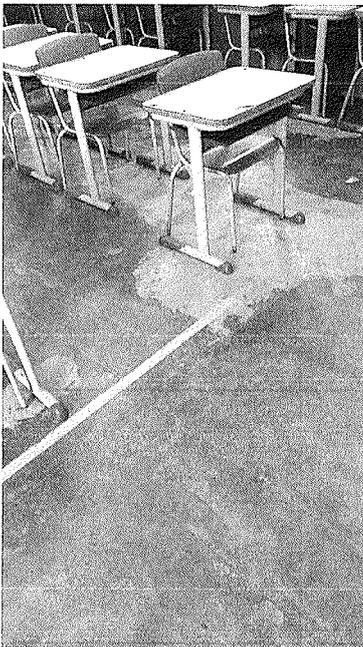
Figura 40 – Piso irregular.

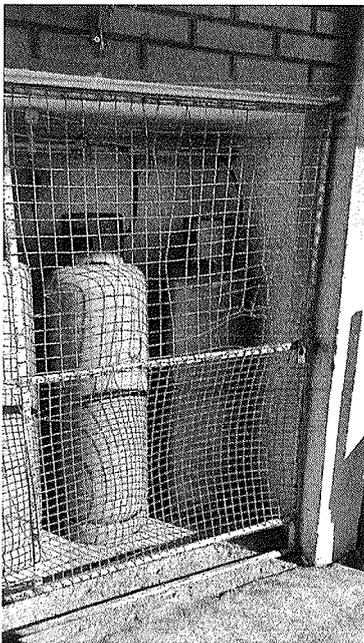
Figura 52 – Gradil danificado.

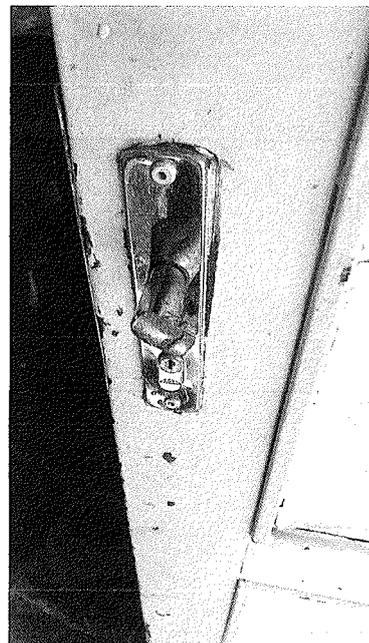
Figura 53 – Maçaneta quebrada.

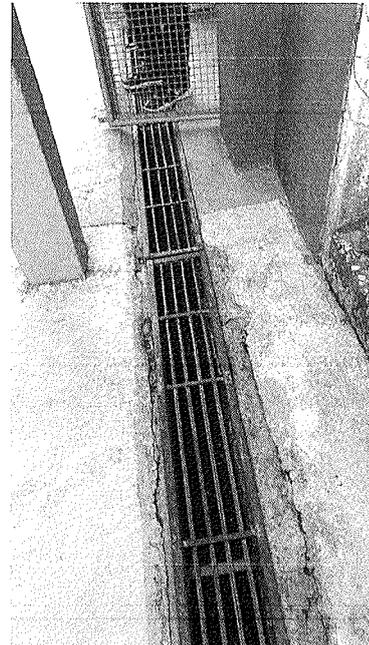
Figura 69 – Sistema de drenagem insuficiente.
