**PLANO DE MANUTENÇÃO PREDIAL**  
E. M. PROFESSORA ISABEL COUTINHO GALVÃO

AGOSTO DE 2021

Cliente	Prefeitura Municipal de Pouso Alegre
Localização	Pouso Alegre, MG.
Título	Plano de Manutenção Predial
Contato	Zairiane Cerqueira
E-mail	Fcerqueira.zairi@gmail.com
Líder do projeto	Flávia Cristina Barbosa
Coordenador	Denis de Souza Silva
Projeto/centro de custo	194/2020
Data do documento	27/08/2021

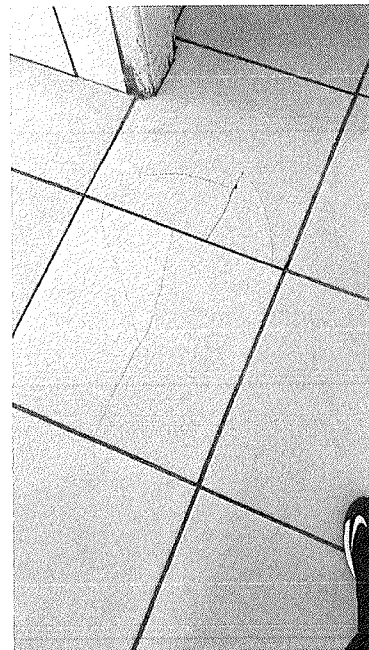
Figura 5 – Piso danificado.

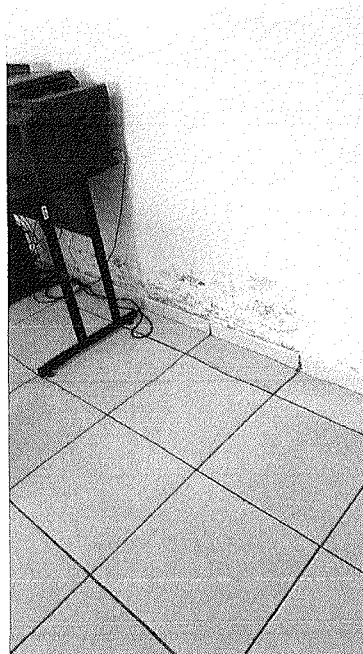
Figura 11 – Umidade na diretoria.

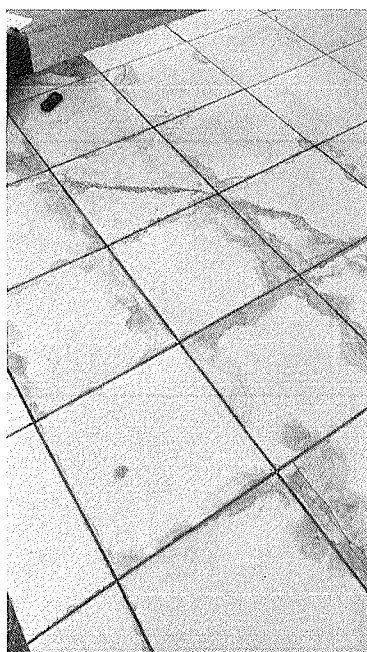
Figura 32 – Piso danificado.

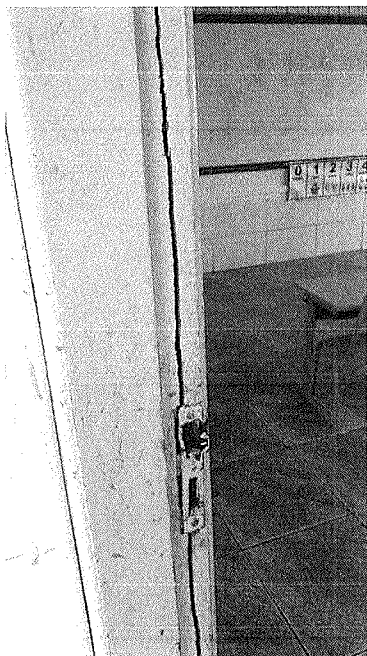
Figura 34 – Batente danificado.

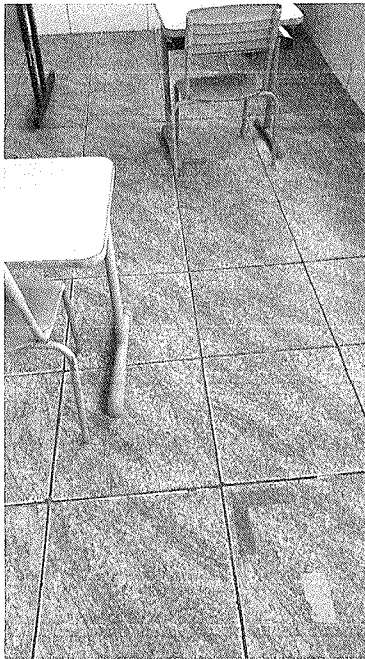
Figura 38 – Piso desnivelado.

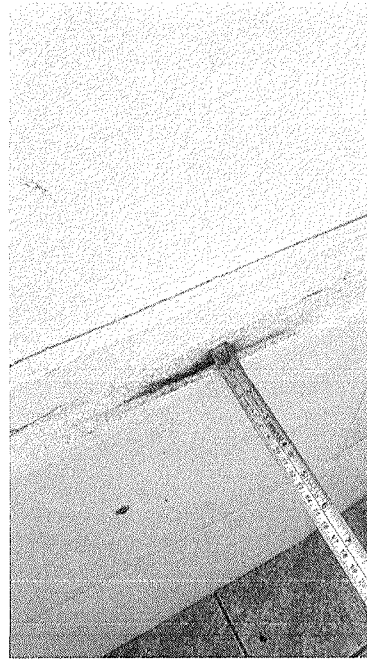
Figura 39 – Revestimento danificado na sala 16.

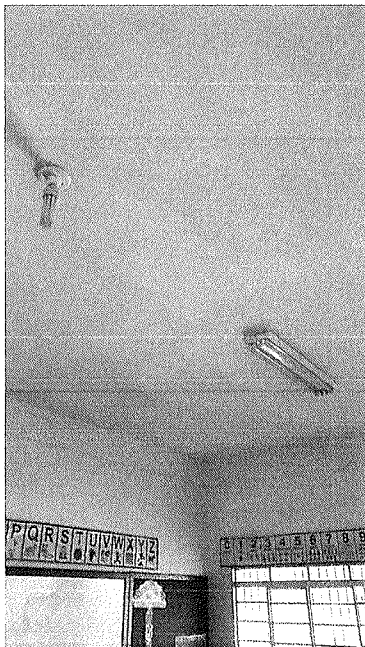
Figura 40 – Iluminação insuficiente na sala 16.

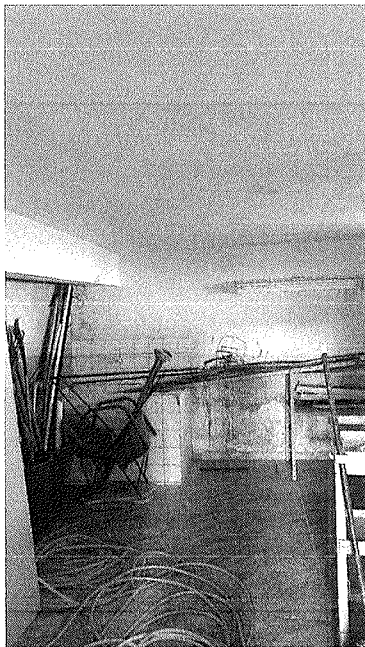
Figura 48 - Não há iluminação no depósito.

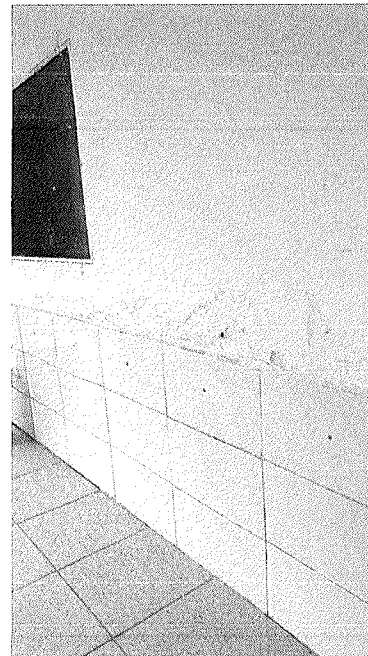
Figura 51 – Umidade no corredor entre o bloco infantil e principal.

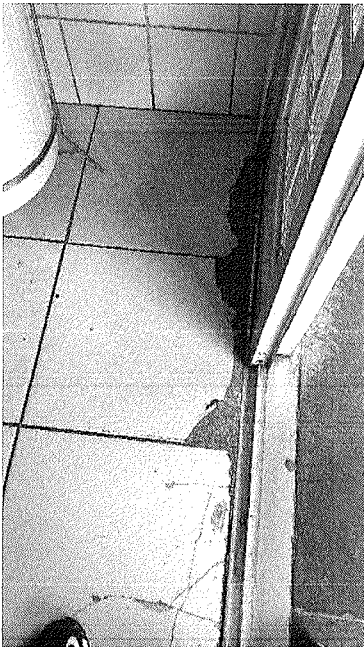
Figura 56 – Piso danificado.

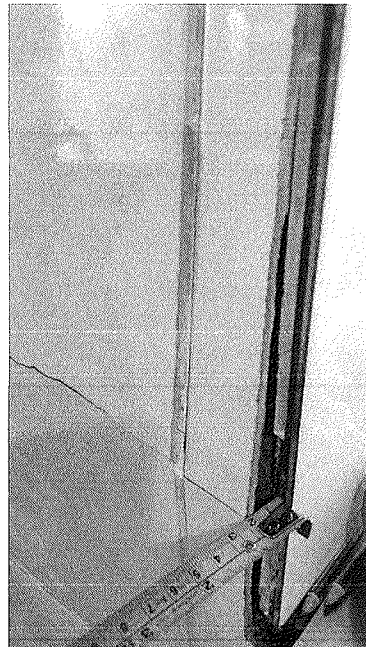
Figura 57 – Revestimento danificado na cozinha.

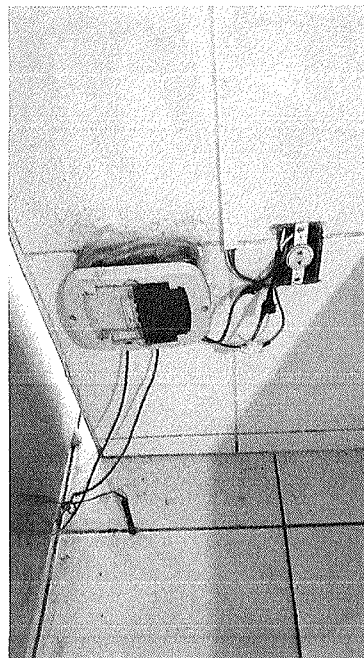
Figura 59 – Fiação exposta.

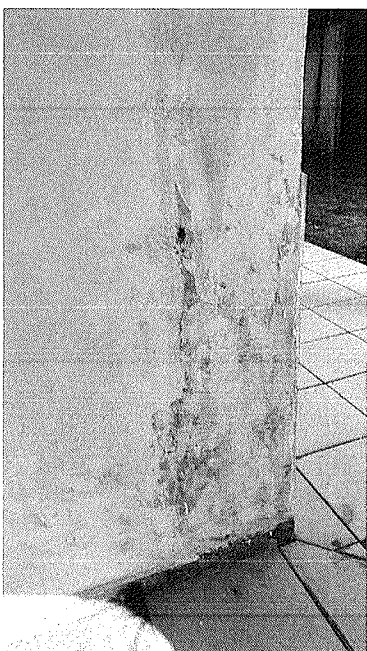
Figura 64 – Umidade.

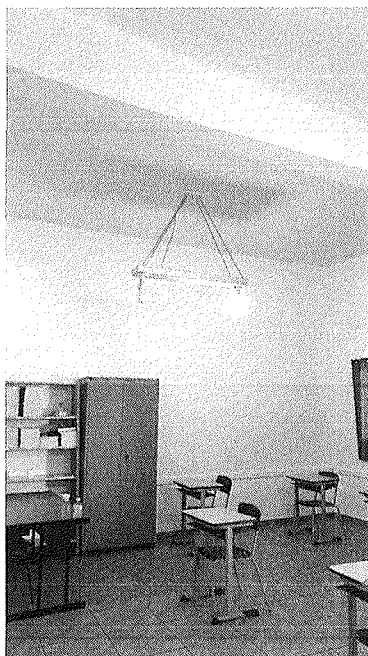
Figura 70 – Iluminação insuficiente na sala 27.

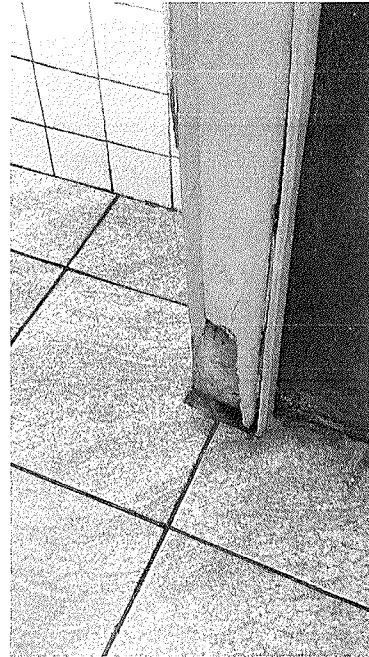
Figura 79 – Batentes danificados no banheiro masculino superior.

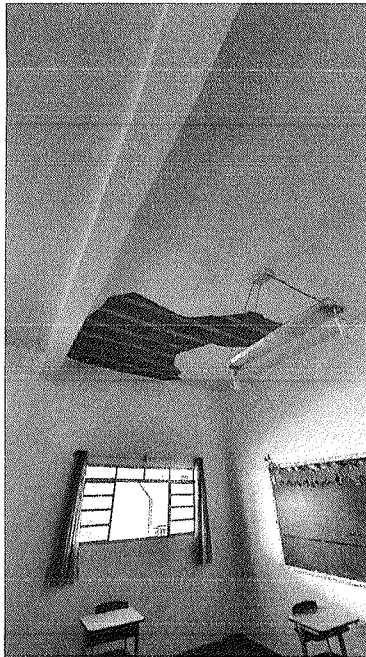
Figura 90 – Revestimento da laje danificado na sala 37.

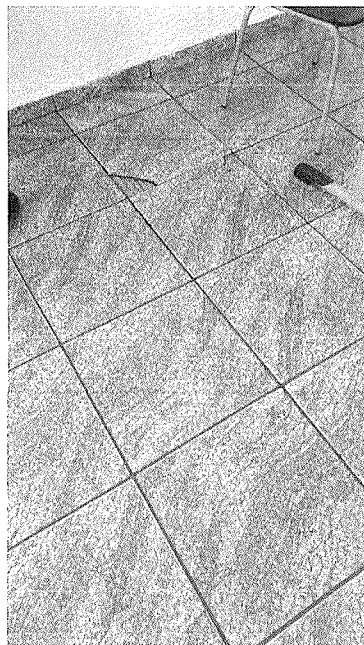
Figura 97 – Pisos quebrados na sala 40.

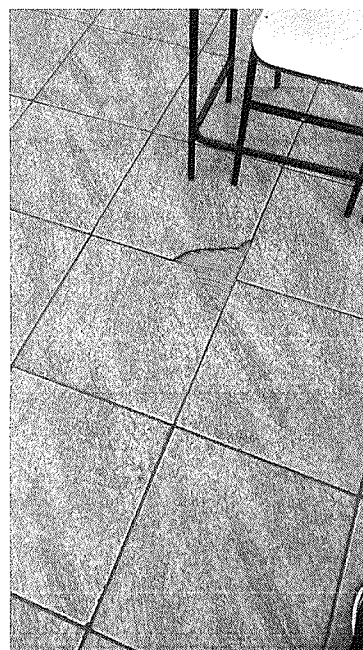
Figura 105 – Revestimento danificado na sala 45.

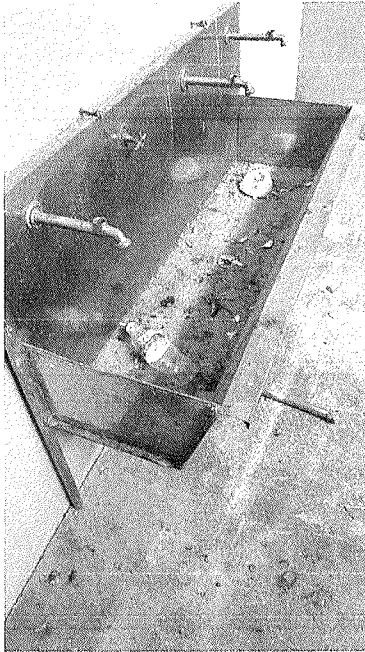
Figura 110 – Péssimo estado de conservação dos bebedouros.
