**PLANO DE MANUTENÇÃO PREDIAL**  
ESCOLA MUNICIPAL VASCONCELOS COSTA

AGOSTO DE 2021

Título Plano de Manutenção Predial

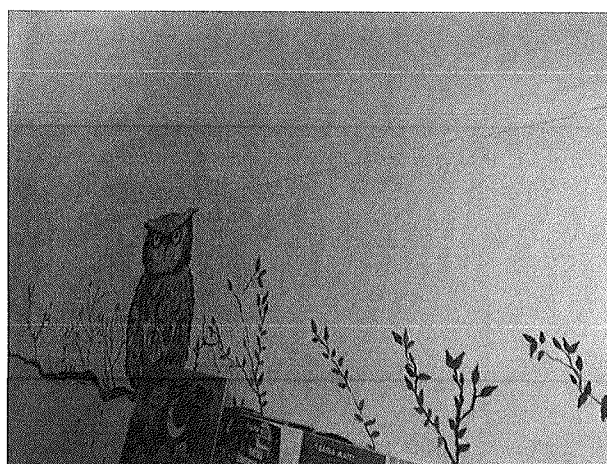
Figura 5 - Trinca na parede

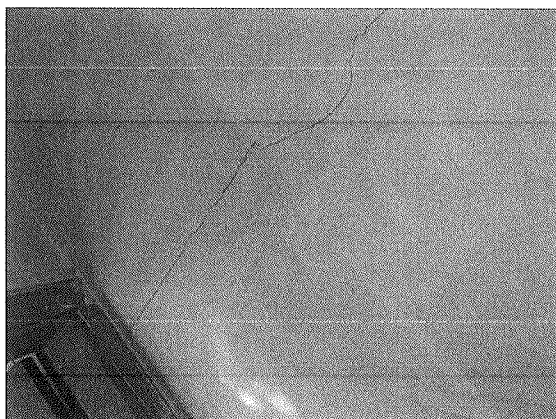
Figura 8 - Trinca na parede

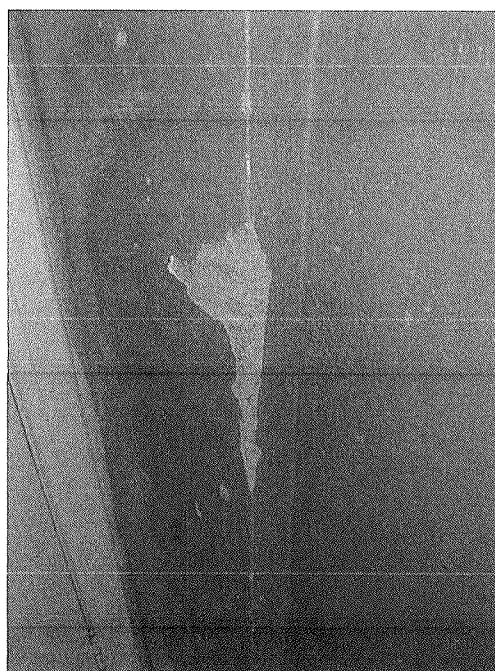
Figura 13 - Reboco danificado

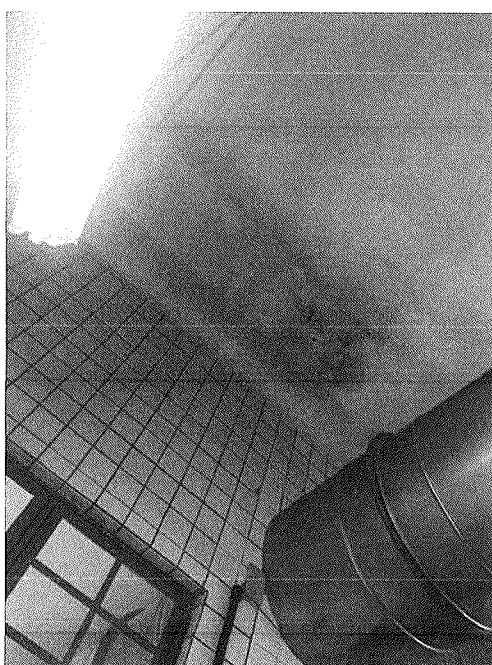
Figura 21 - Infiltração na laje da cozinha

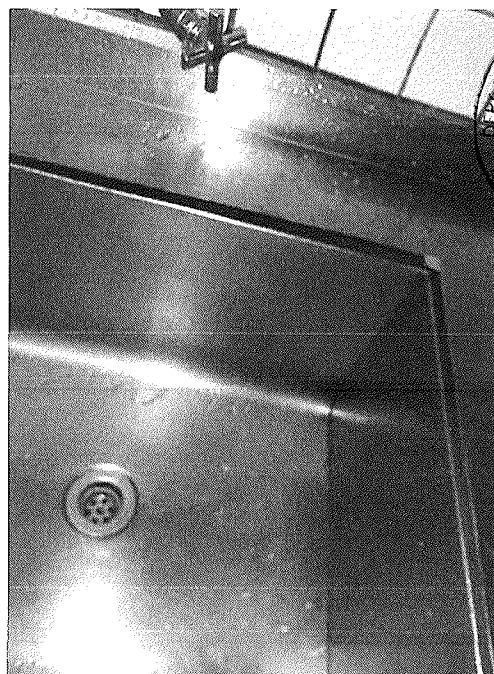
Figura 23 - Pia com instalação inapropriada

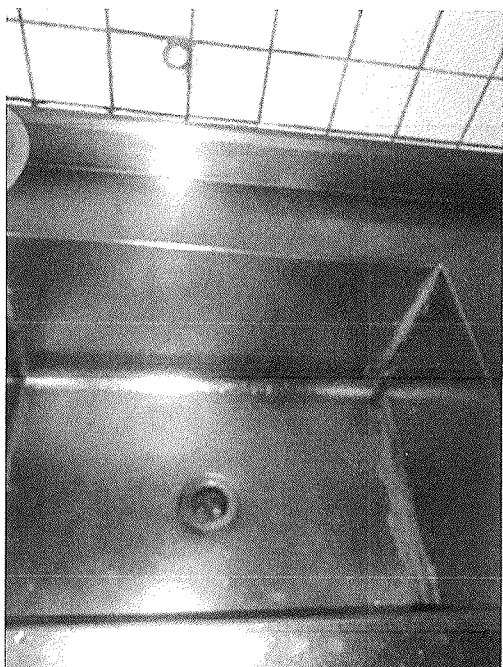
Figura 24 - Pia danificada

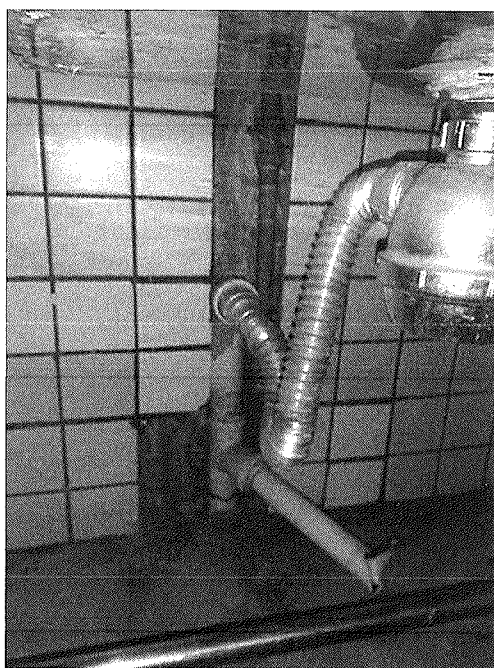
Figura 25 - Encanamento exposto e danificado

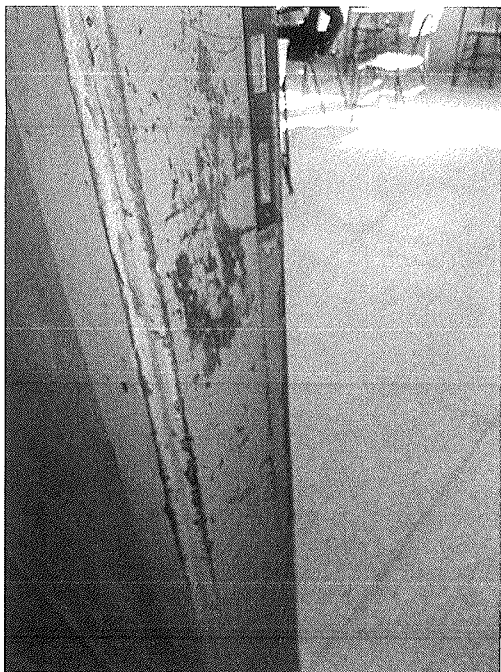
Figura 46 - Porta danificada

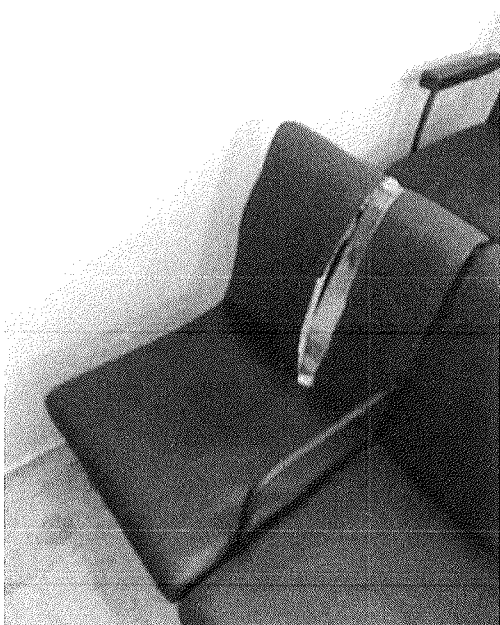
Figura 52 - Cadeira danificada

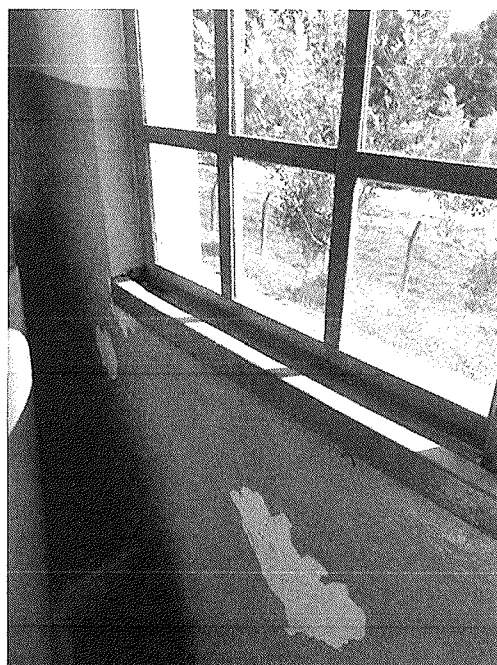
Figura 53 - Janela danificada

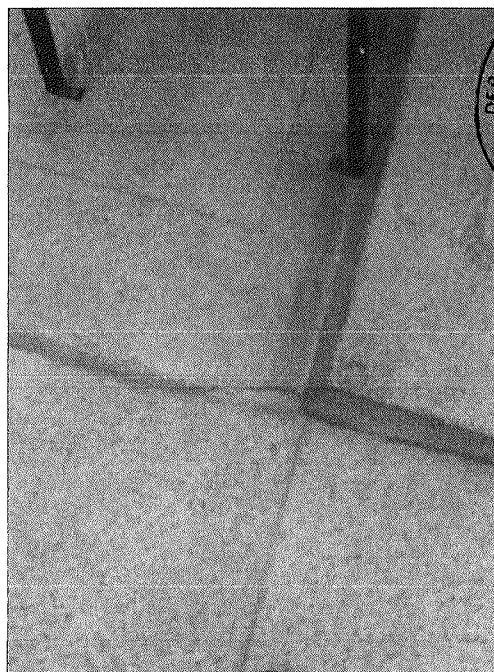
Figura 55 - Revestimento danificado

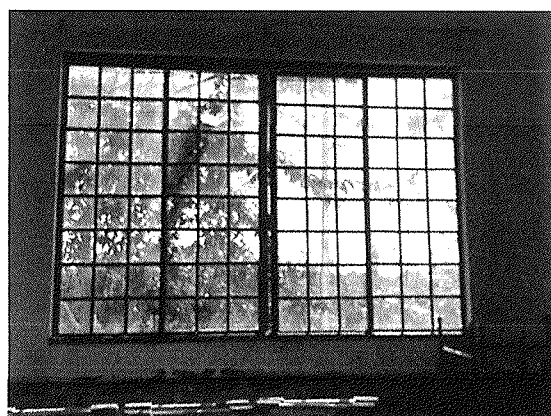
Figura 57 - Infiltração na parede e janela danificada

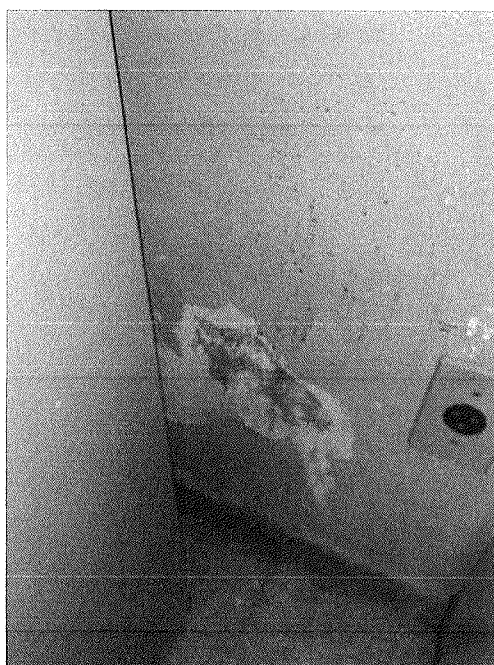
Figura 65 - Reboco danificado e infiltração na parede

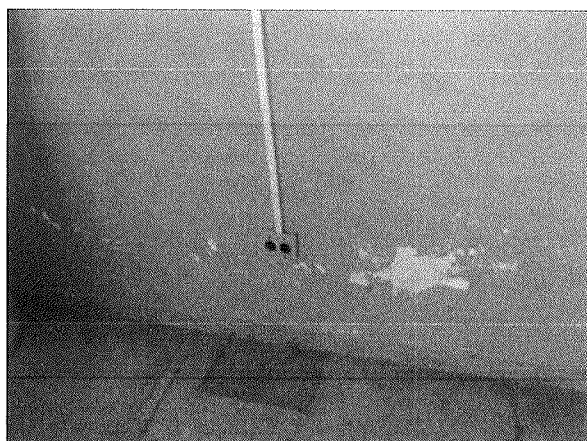
Figura 68 - Descascamento da pintura na parede

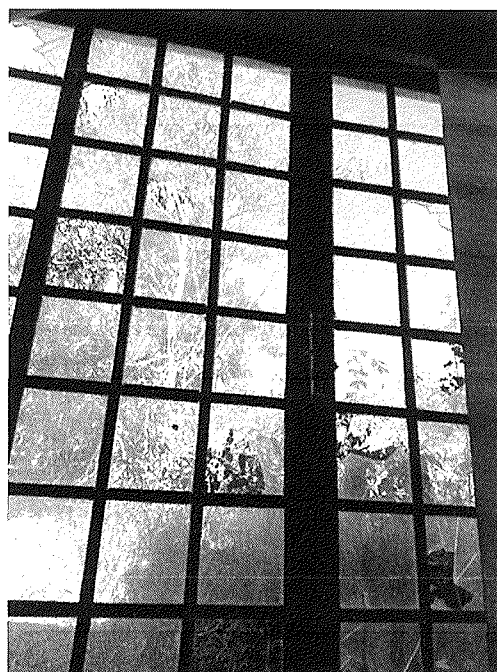
Figura 69 - Janela com vidro danificada

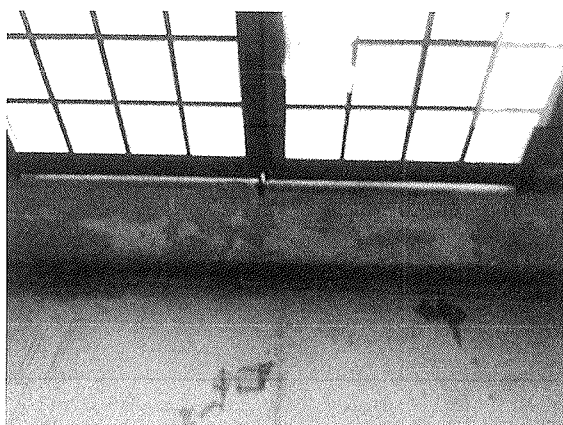
Figura 72 - Descascamento da pintura abaixo da janela  
da janela

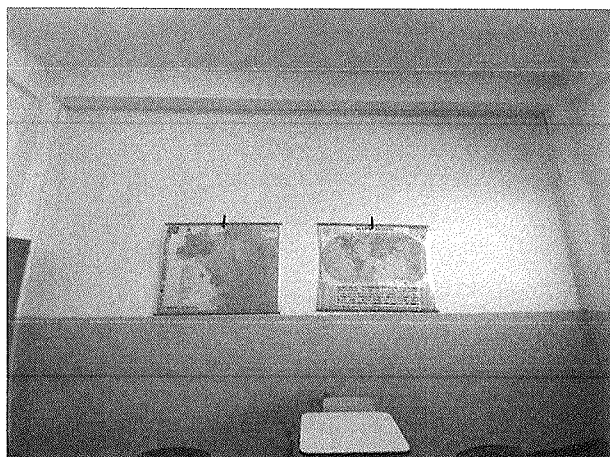
Figura 84 - Trinca na parede

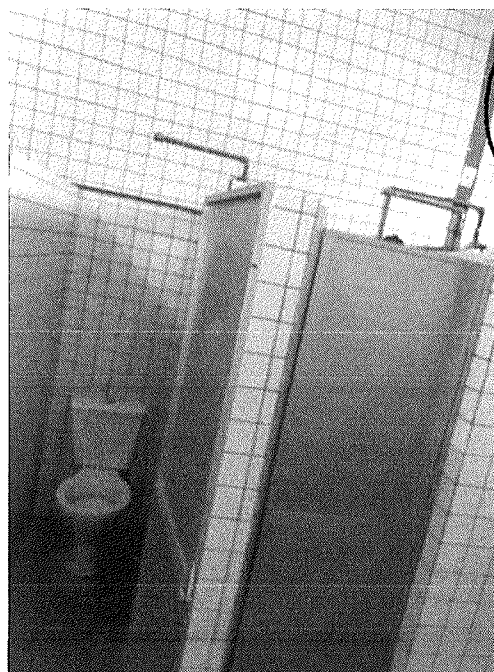
Figura 87 - Cabines danificadas

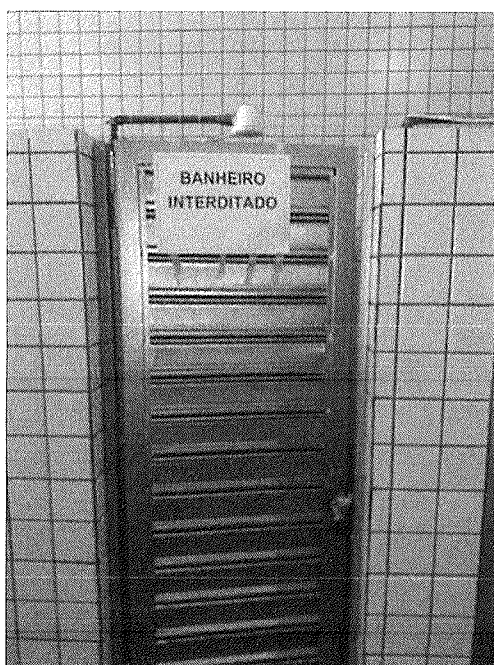
Figura 89 - Cabine danificada

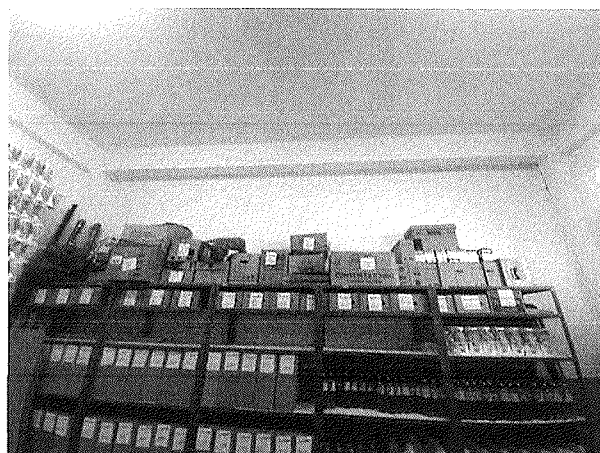
Figura 93 - Trinca na parede

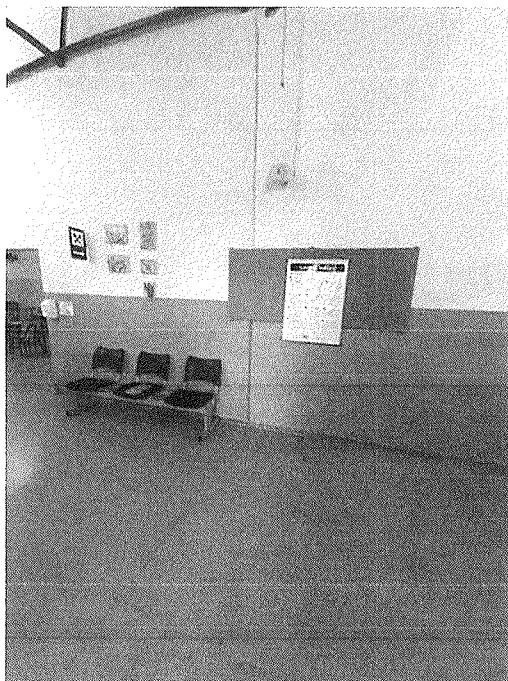
Figura 102 - Rachadura na parede

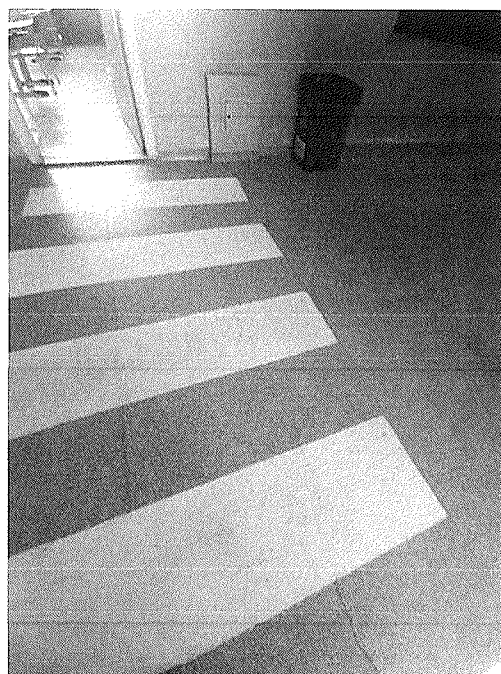
Figura 105 - Revestimento danificado

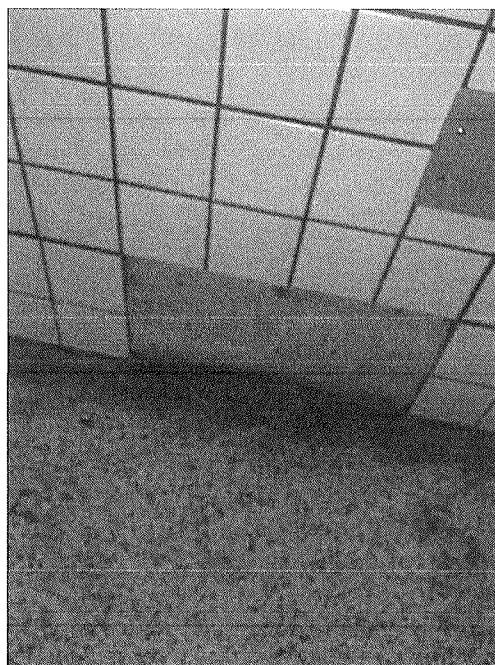
Figura 109 - Revestimento danificado

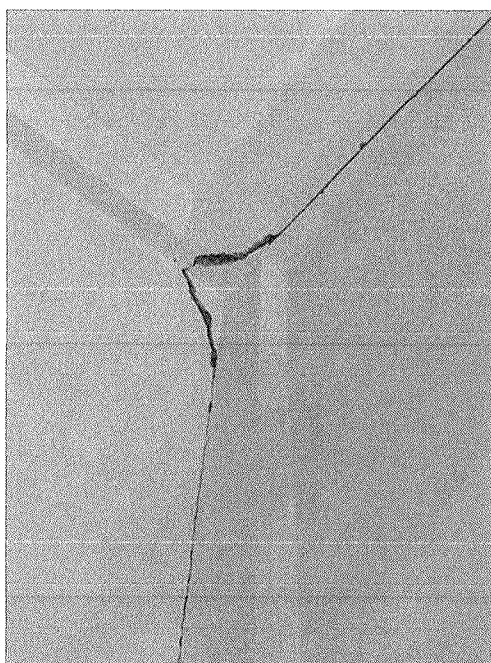
Figura 121 - Rachadura entre a laje e a parede
